# Tutkimusselostus

Kokemäen uimahalli

Rakennetekninen kuntotutkimus

30.9.2024

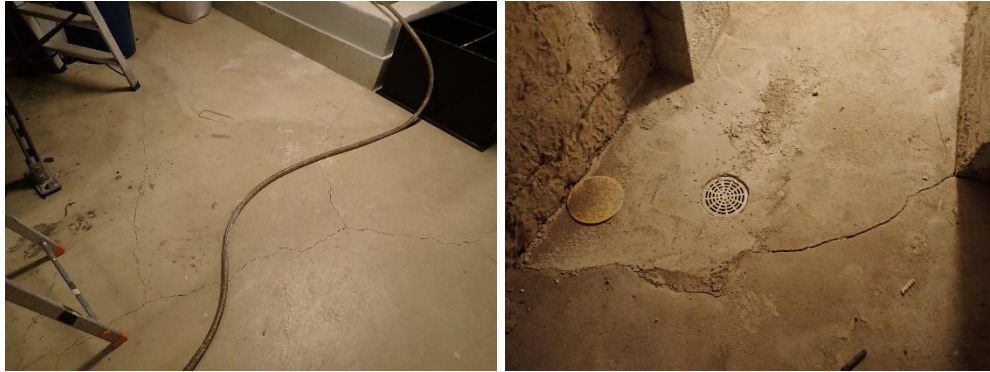
*Kuvat 10a ja b. Laajennusosan alapohjan betonilaatta on halkeillut kauttaaltaan teknisen tilan osalla sekä lattiapinnoite on kulunut. Alkuperäisen osan huoltokäytävällä alapohjan betonilaatassa on joitakin halkeamia, pinnoite puutteellinen.*

poistamista, halkeamien korjausta sekä lattioiden pinnoitusta (teknisen tilan osuudelta) soveltuvalla tuotteella.

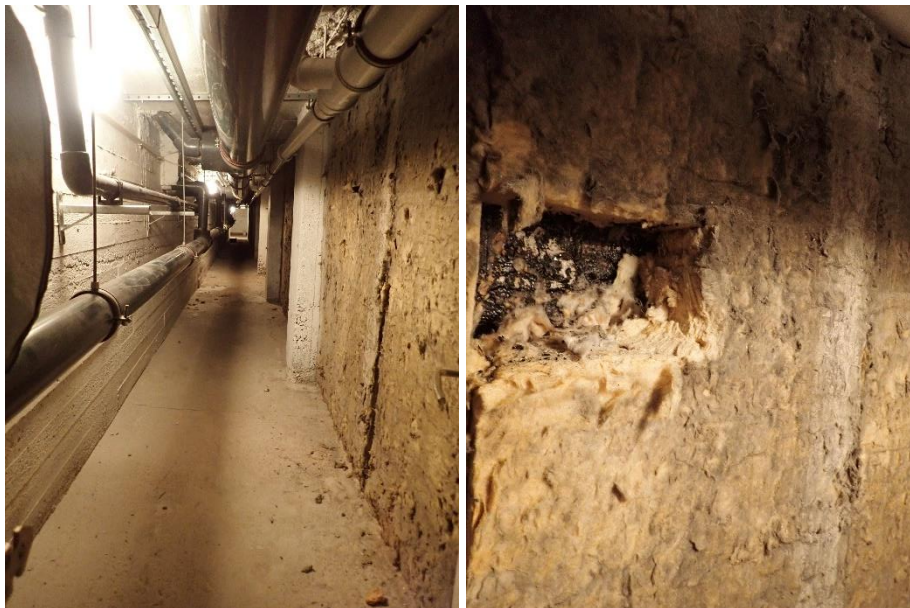
*Kuvat 11a ja b. Vanhan osan huoltokäytävällä maanvastaisella seinällä villaeristys sisäpinnalla. Bitumisivelystä otettiin materiaalinäyte asbesti- ja PAH-analyysiin. Tulokset on esitetty haitta-aineraportissa. Sively ei sisällä asbestia eikä sen PAH-yhdistepitoisuudet ylitä vaarallisen jätteen raja-arvoja.*

Maanvastaisten seinien osalta suositellaan vanhalla osalla sisäpintaan kiinnitettyjen mineraalivillaeristeiden uusimista kiinnitysliimoineen. Villalevyt ovat sekä kuitulähde että mahdollinen epäpuhtauslähde mikrobivaurioituessaan. Kellarin olosuhteet huomioiden (ilman kosteus tiloissa korkea), on todennäköistä, että vaurioita villoihin tai orgaanisiin rakennusmateriaaleihin pääsee syntymään.

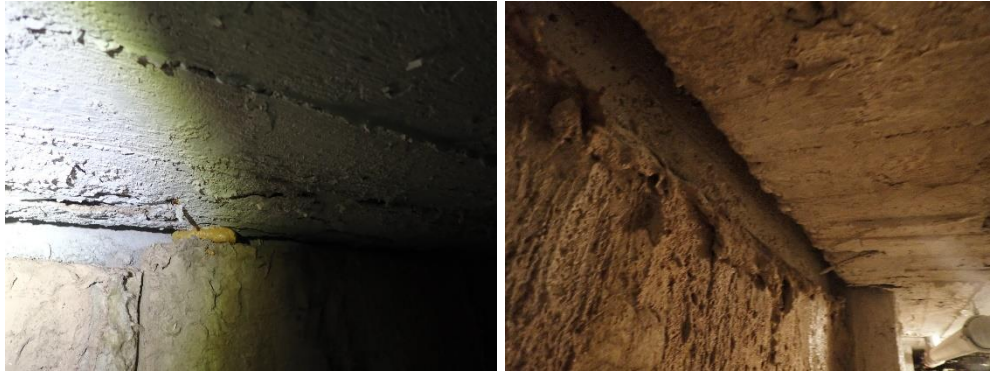
*Kuvat 12a ja b. Vanhan osan huoltokäytävällä välipohjan ja maanvastaisen seinän välissä on rako (tuloilman kulkeutuminen ensimmäiseen kerrokseen).*

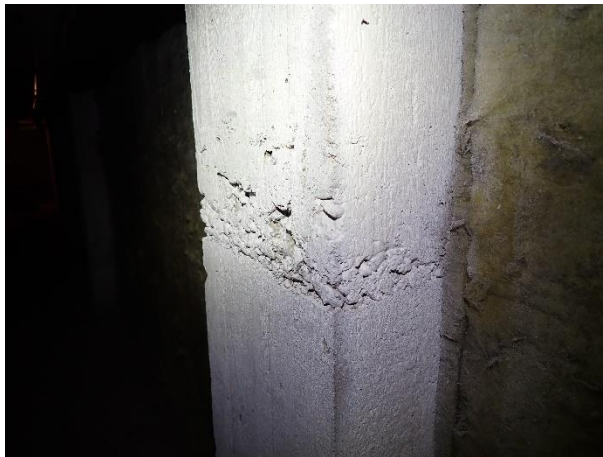
*Kuva 13. Alkuperäisellä osalla huoltokäytävällä olevien pilareiden betoni on paikoin harvaa.*

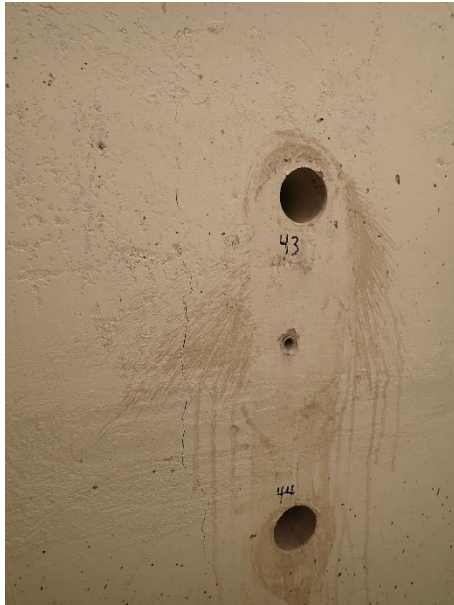
*Kuva 15. Laajennusosan maanvastaisessa seinässä ei havaittu isoja halkeamia. Seinien betoneista otettiin poralieriönäytteitä betonitutkimuksia varten.*

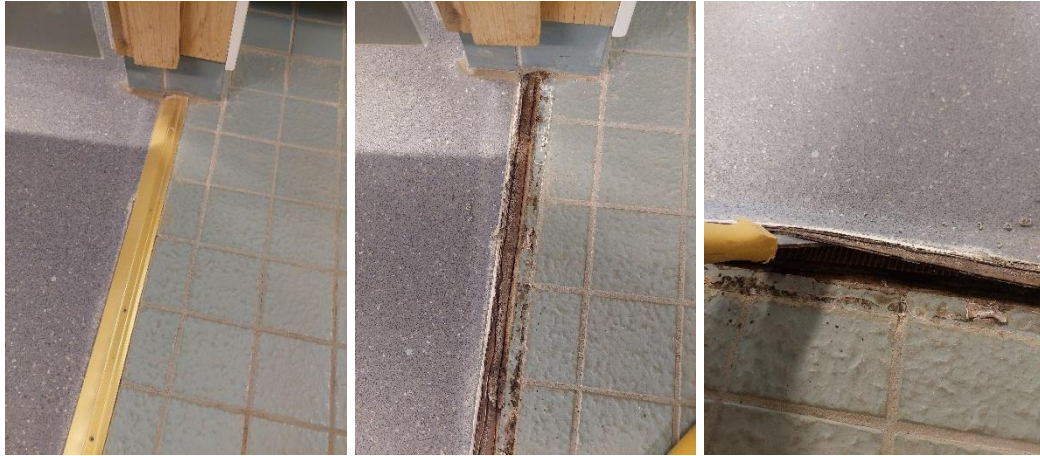
Kuvat 18a...c. Miesten pukuhuoneessa pesuhuoneen kynnyksen vierustalla todettiin kohonneita pintakosteusilmaisimen lukemia. Kynnyspellin irrottamisen yhteydessä todettiin, että keraamisen laatan ja muovimaton väliin jää rako. Muovimatto oli irti alustastaan ja liittymässä sekä muovimaton alapuolella todettiin mikrobivaurioita. Muovimaton alapuolella todettiin voimakas mikrobiperäinen haju.

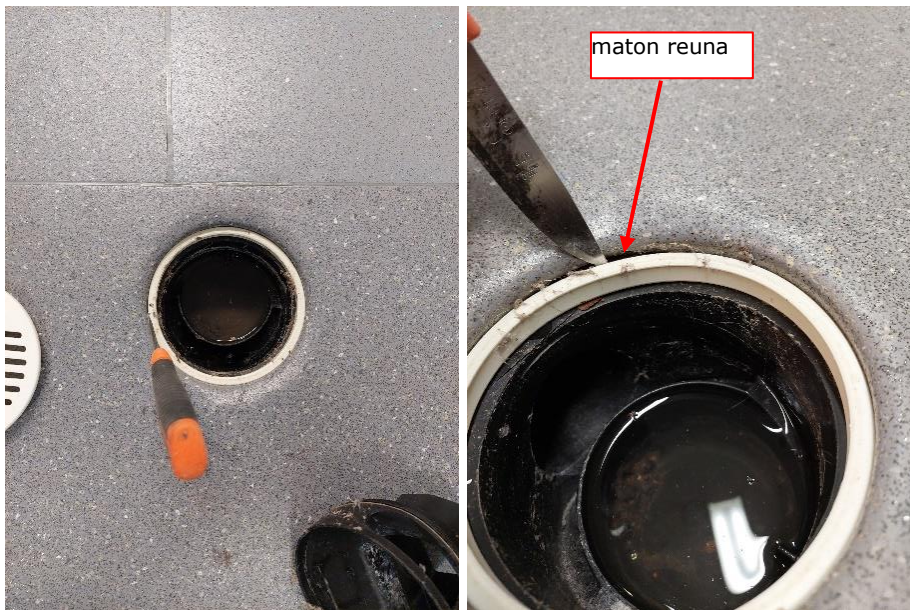
Kuvat 19a ja b. Lattiakaivojen toteutuksessa todettiin lähes poikkeuksetta puutteita. Lattiapäällystettä ei ole näkyvissä kiristysrenkaan alapuolella, vaan päällyste loppuu kiristysrenkaan taakse.

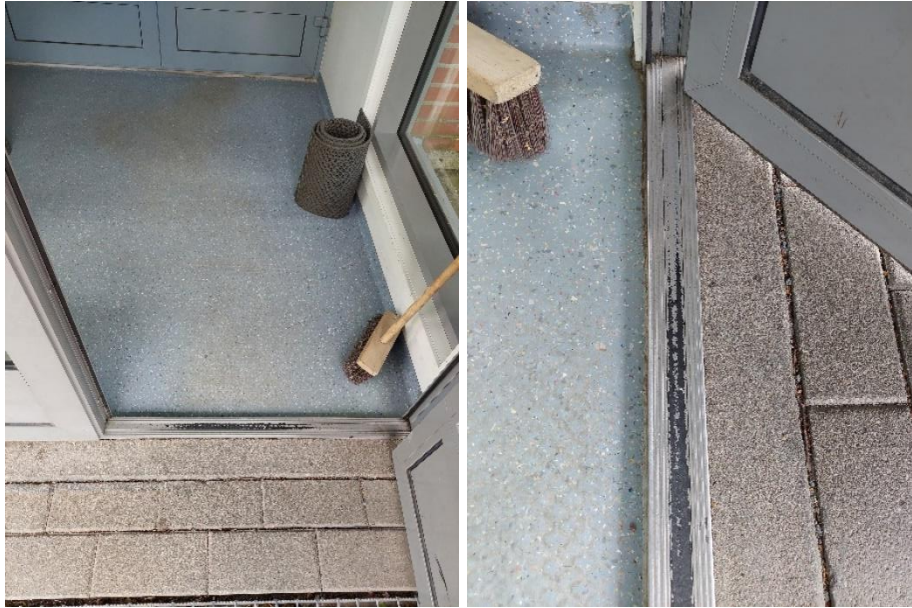
*Kuva 20. Tuulikaapin ulko-oven kohdalla todettiin vertailuarvoa korkeampia pintakosteustunnistimen lukemia. Kynnyksen kohdalla muovimatossa ei ole ylönostoa, vaan muovimatto on tiivistetty kynnykseen elastisella massalla.*

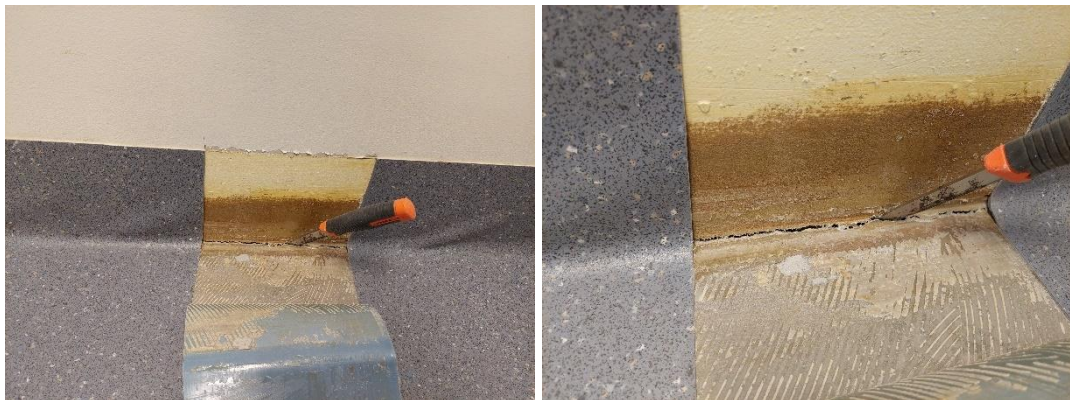
*Kuvat 21a ja b. Lattia-seinäliittymien ilmatiiveyttä tarkasteltiin pistokoeluonteisesti tekemällä lattiapäällysteeseen rakenneavaus. Lattia-seinäliitymässä on rako, josta on todennäköinen ilmayhteys maaperään.*

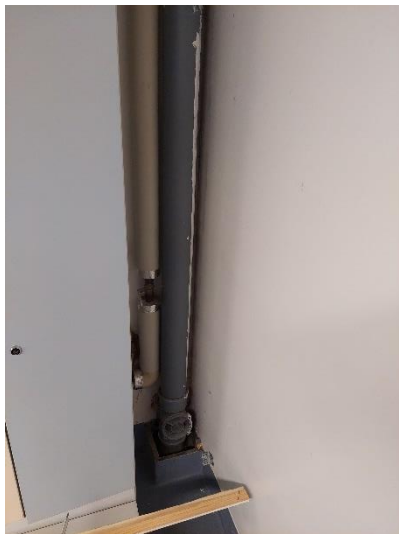
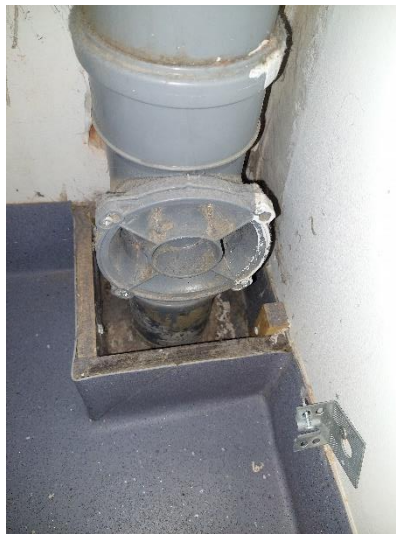
Kuvat 23a ja b. Viemäreiden tuuletusputkien läpivientejä tarkasteltiin pistokoeluonteisesti. Läpivienneissä ei todettu aistinvaraisesti tai merkkisavulla ilmatiiveyspuutteita ja alapohjarakenne on valettu kiinni tuuletusputkeen.

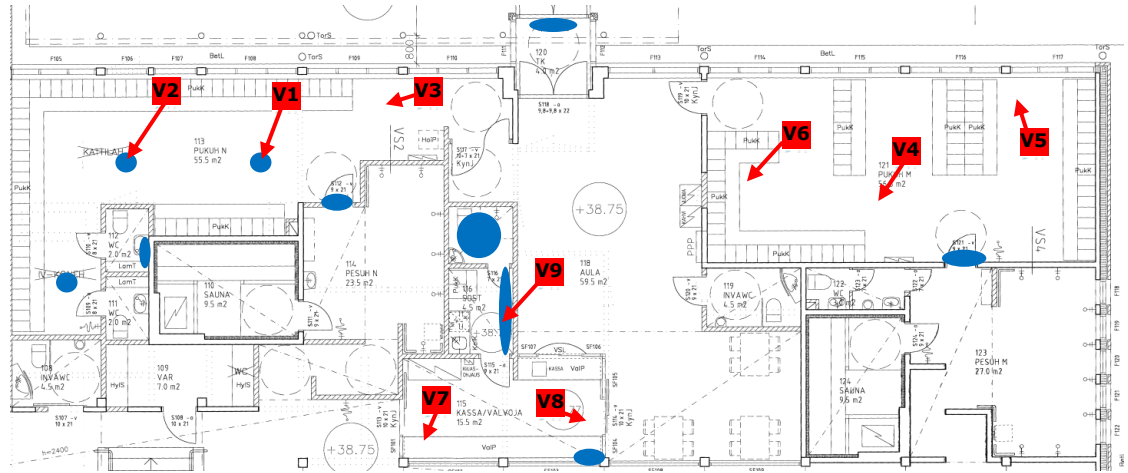
Kuva 24. Kohonneita pintakosteustunnistimen lukemia todettiin kuvaan sinisellä merkatuilla alueilla. Viiltoimittauksen sijainnit on merkitty kuvaan tunnuksilla V.

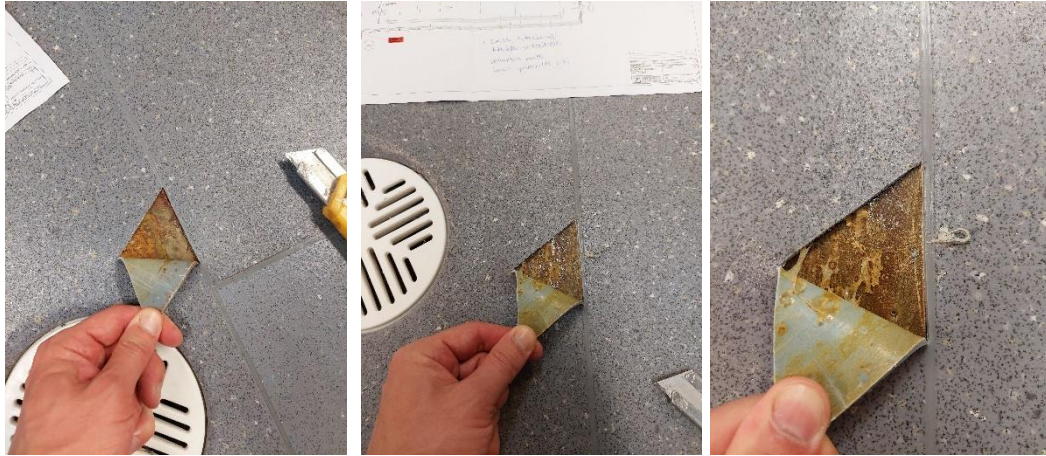
Kuvat 25a...c. Yleiskuvat viiltomittauksista 1 ja 2. Kuvissa on havaittavissa selviä värimuutoksia muovimattopäällysteen kiinnitysliimassa.

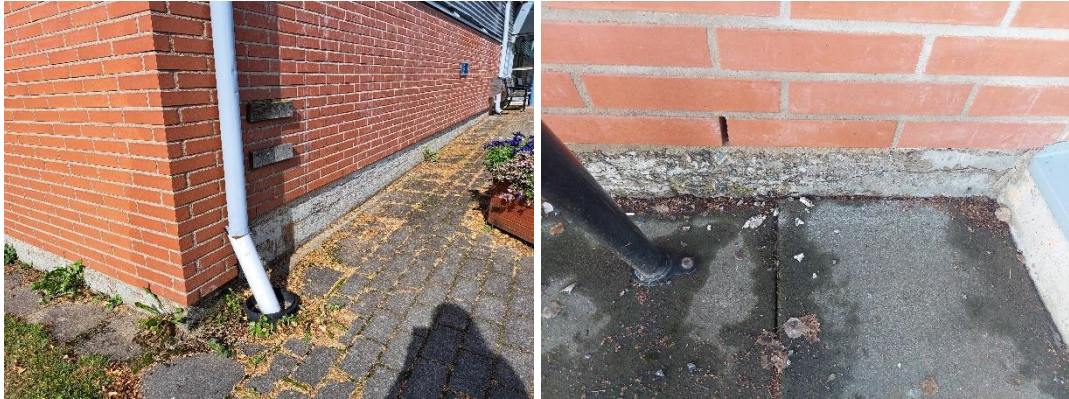
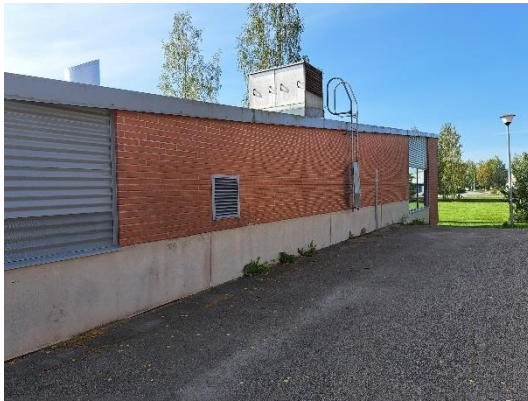
Kuvat 43a...c. Alkuperäisen rakennuksen osan sokkelissa on havaittavissa maalipinnoitteen hilseilyä ja rapautumaa (kuvat a ja b). Laajennusosan sokkelia ei ole pinnoitettu eikä sokkelissa havaittu silmämääräisesti merkittävää vaurioitumista (kuva c).

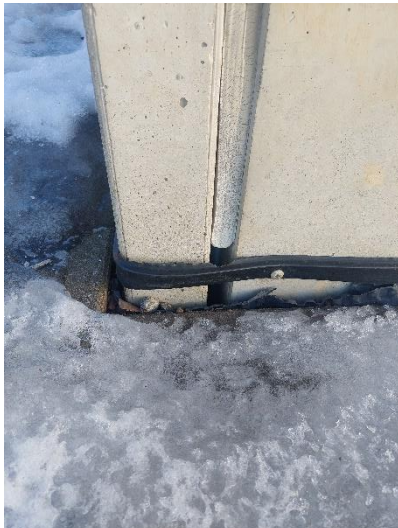
Kuva 44. Laajennusosalla sokkelin elastinen saumaus ei jatku yhtenäisenä alas asti. Kuvassa on havaittavissa maanvastaisen seinän ulkopuolisen vedeneristyksen repeäminen kiinnityksestään maanpinnan painumisen vuoksi.

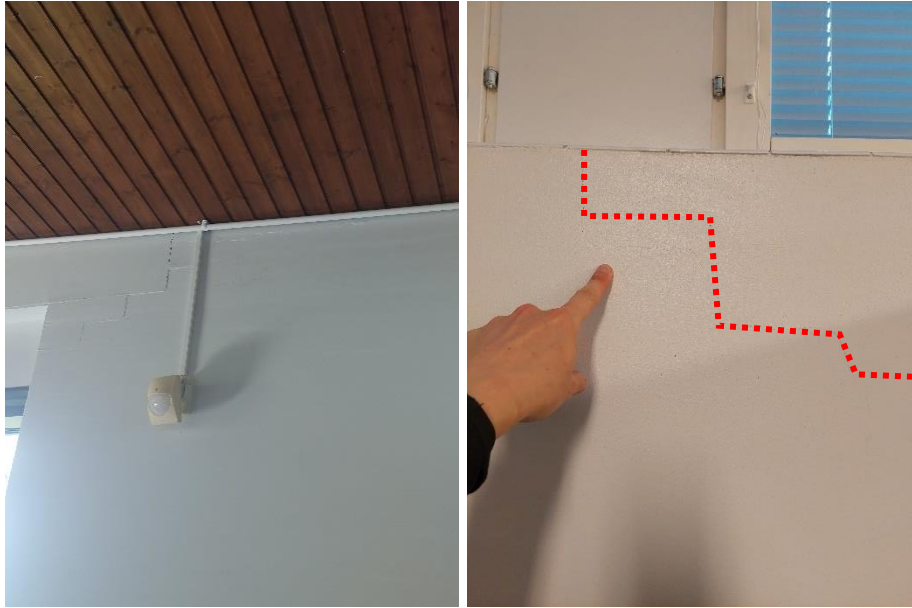
*Kuva 47a ja b. Ulkoseinissä havaittiin yksittäisiä halkeamia muuraussaumoissa. Kuva a on allaosastolta ja kuva b miesten pukuhuoneesta.*

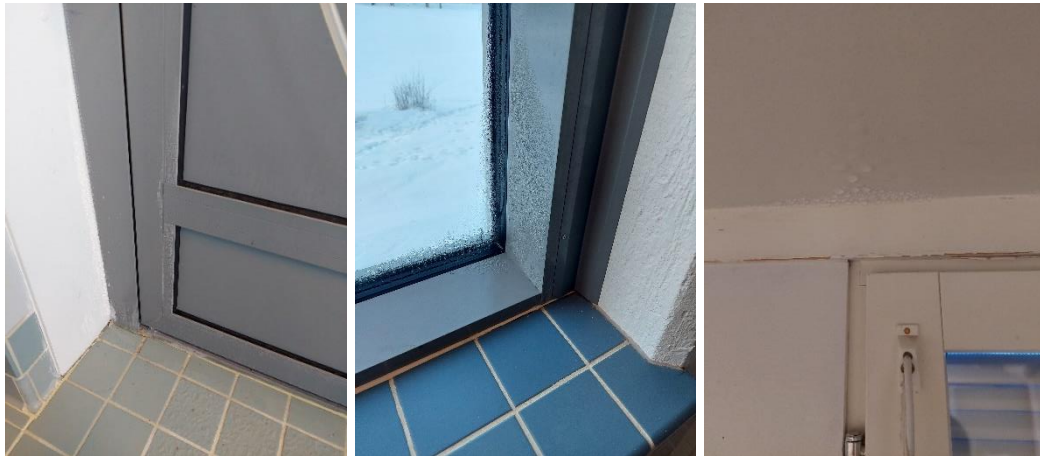
*Kuvat 48a...c. Ovien ja ikkunoiden sisäpinnoilla sekä ulkoseinä-yläpohjaliittymissä todettiin monin paikoin kosteuden tiivistymistä.*

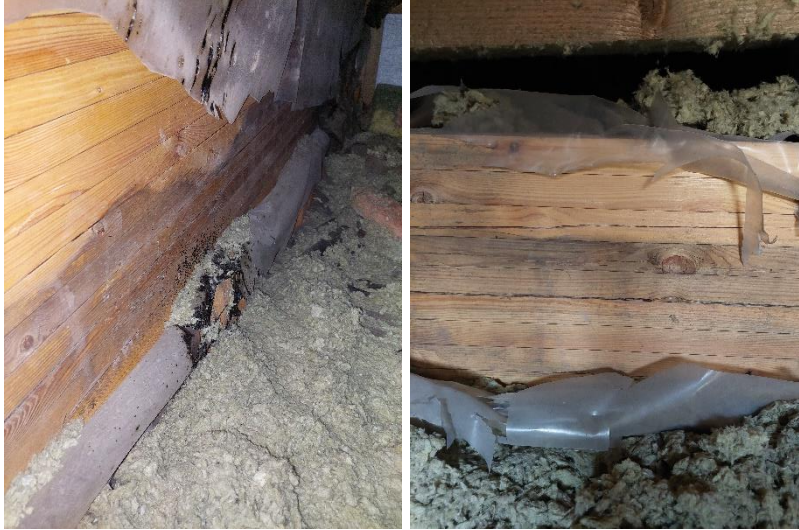
*Kuvat 65a ja b. Yläpohjan liimapuupalkeissa todettiin kosteuden aiheuttamia jälkiä laajoilla alueilla. Puukolla arvioitaessa rakenteissa ei havaittu lahoa tai viitteitä pehmenemisestä. Paikoin liimapuupalkeissa todettiin vaakasuuntaisia halkeamia.*

Yläpohjarakenteessa ja vesikatteessa todettujen puutteiden ja vaurioiden johdosta suosittelemme koko rakenteen (sisäverhousrakenteen, höyrynsulku, lämmöneristeet, vesikate) uusimista. Liimapuupalkeissa ei havaittu tarkasteluilta osin merkittäviä vaurioita, mutta tulee huomioida, että palkit sijaitsee osin yläpohjatilassa, mikä rajoitti havainnointia. Liimapuupalkkien kunto ja mahdollinen vahvistustarve tulee selvittää purkutöiden jälkeen. Liimapuupalkit tulee puhdistaa mekaanisesti korjausten yhteydessä. Suunnittelussa suosittelemme huomioimaan, että höyrynsulun sisäpuolelle rakennettuja suljettuja kotelorakenteita (esim. alakattoja) tulee välttää, sillä niiden sisällä vaipparakenteen pintalämpötila saattaa laskea kastepistelämpötilan alapuolelle (RIL 235-2009).

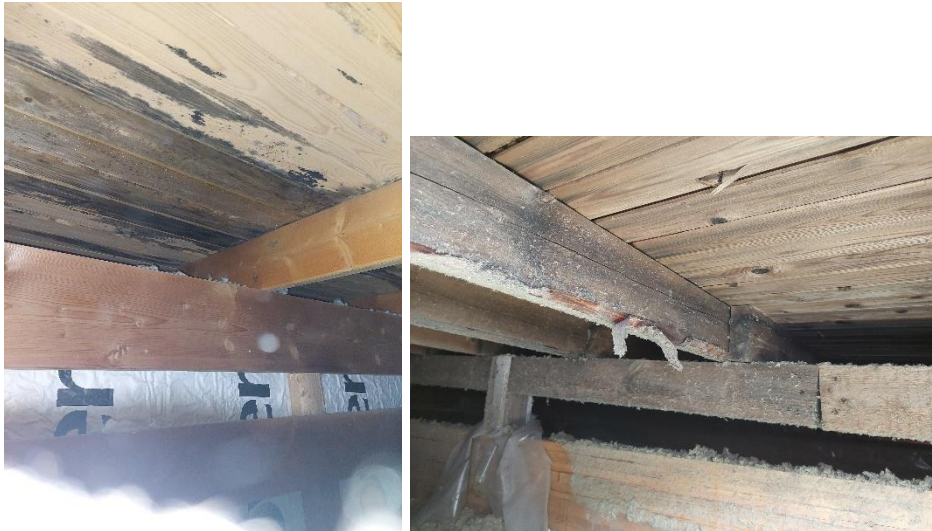
*Kuvat 66a ja b. Esimerkkikuvat vesikatteen aluslaudoituksessa ja kantavissa rakenteissa havaitusta tummentumista. Puukolla arvioitaessa rakenteissa ei havaittu lahoa tai viitteitä pehmenemisestä.*

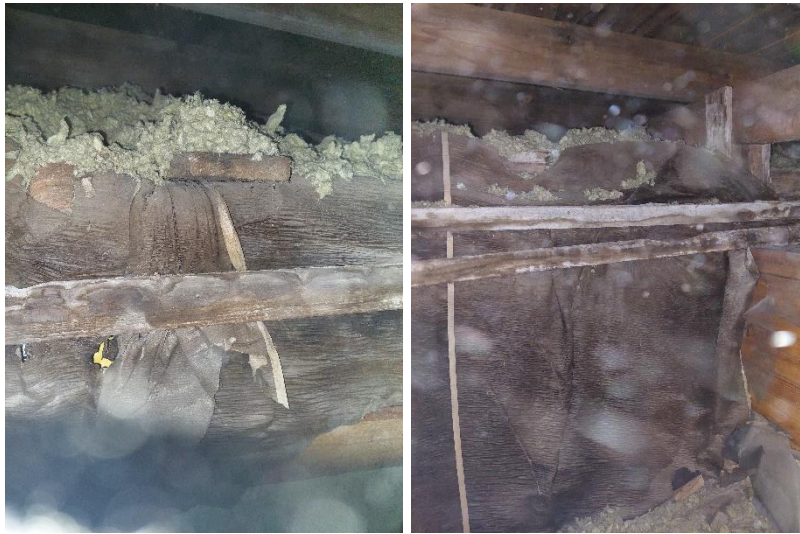
Kuvat 67a ja. Yleiskuvat yläpohjarakenteiden kosteusvaurioista.

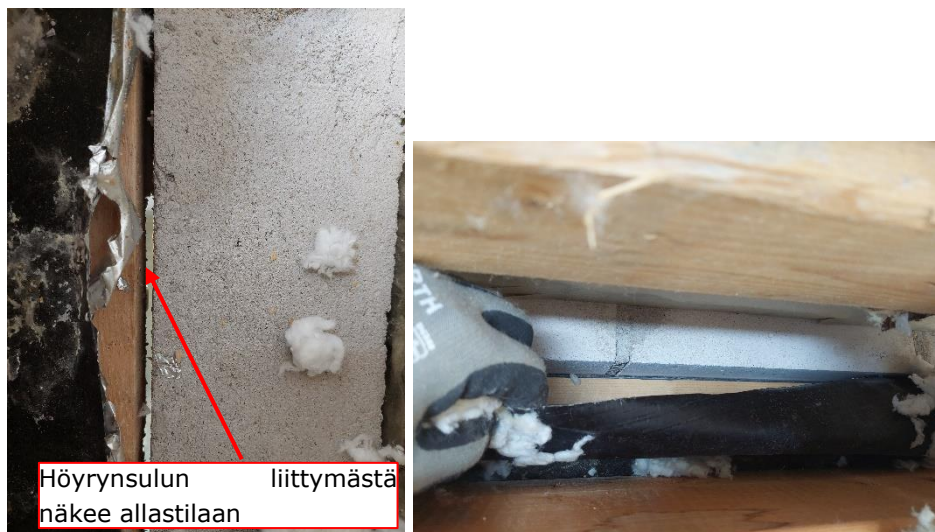
Kuvat 68a ja b. Laajennusosan yläpohjatilasta tehdyn rakenneavauksen kohdalla höyrynsulun tiiveydessä todettiin merkittäviä puutteita.

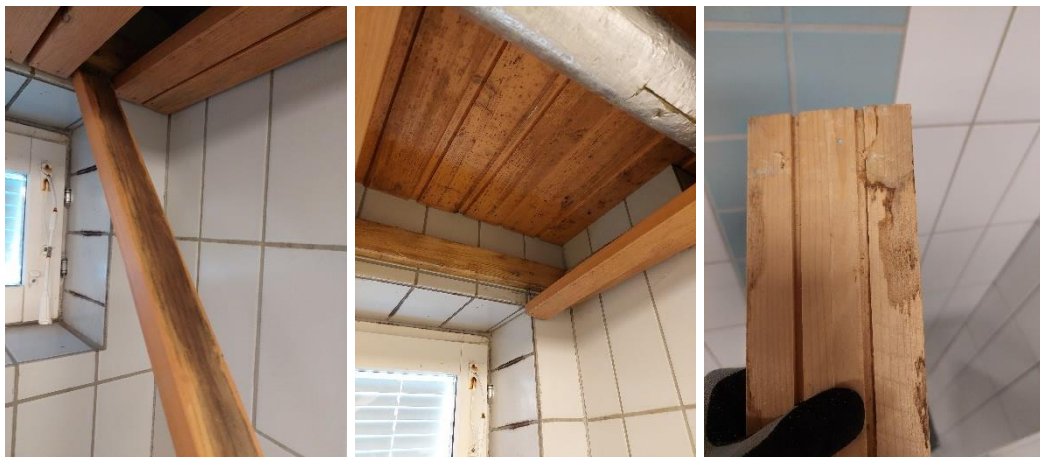
Kuvat 74a...c. Yleiskuvat yläpohjarakenteen vaurioista alueella, jossa todettiin kosteuskondenssia ja alhaisia pintalämpötiloja.

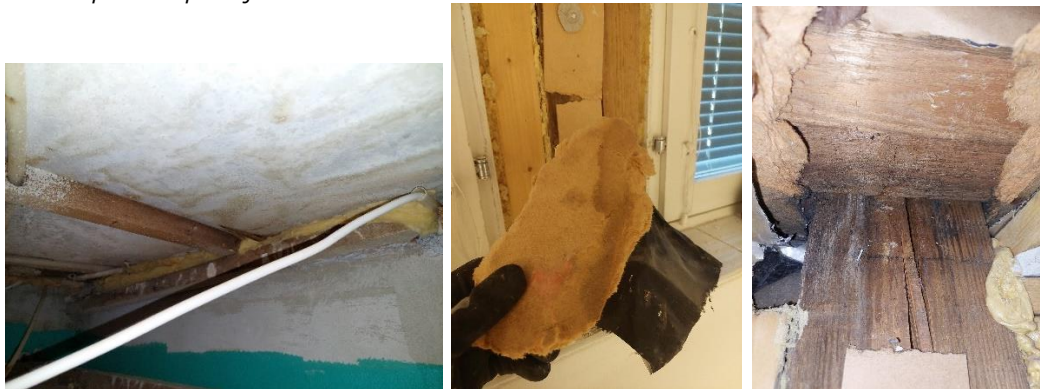
Kuvat 75a...c. Yleiskuvat yläpohjarakenteen vaurioista.

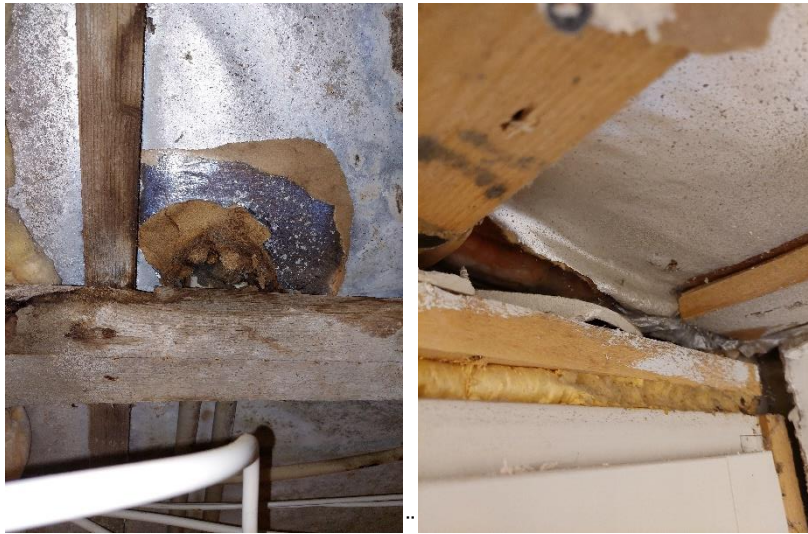
Kuvat 76a ja b. Esimerkkikuvat yläpohjarakenteen alumiinipaperin ilmatiiveyspuutteista. Kuva a= miesten wc-tila, kuva b= miesten pukuhuone.

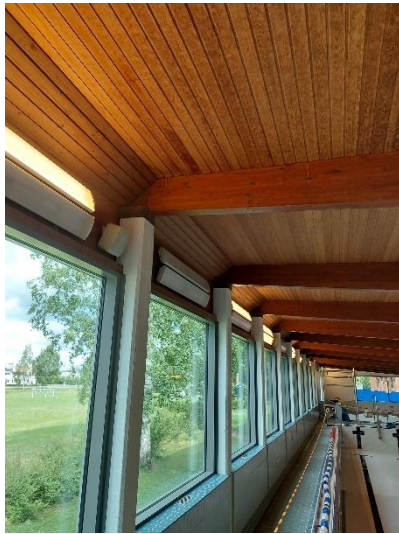
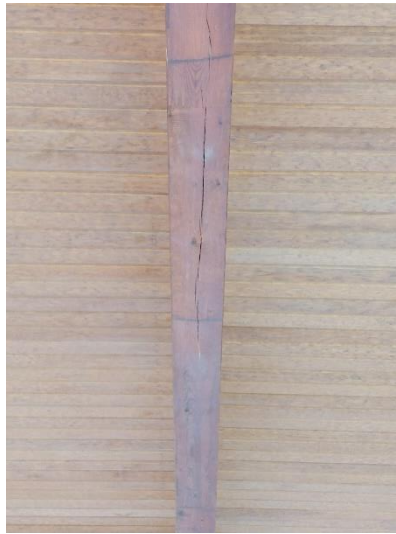
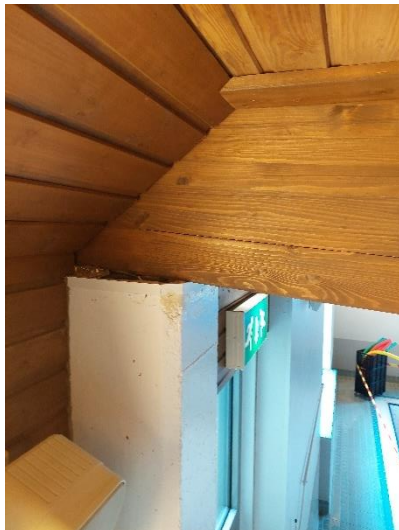
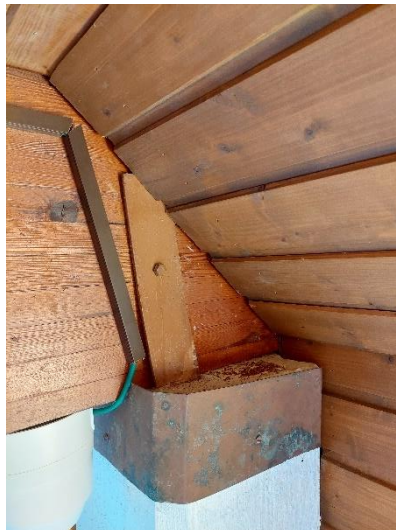
*Kuvat 78a...d. Yläpohjan kantavat rakenteet ovat liimapuupalkkeja, joissa todettiin paikoin vaakasuuntaisia halkeamia.*

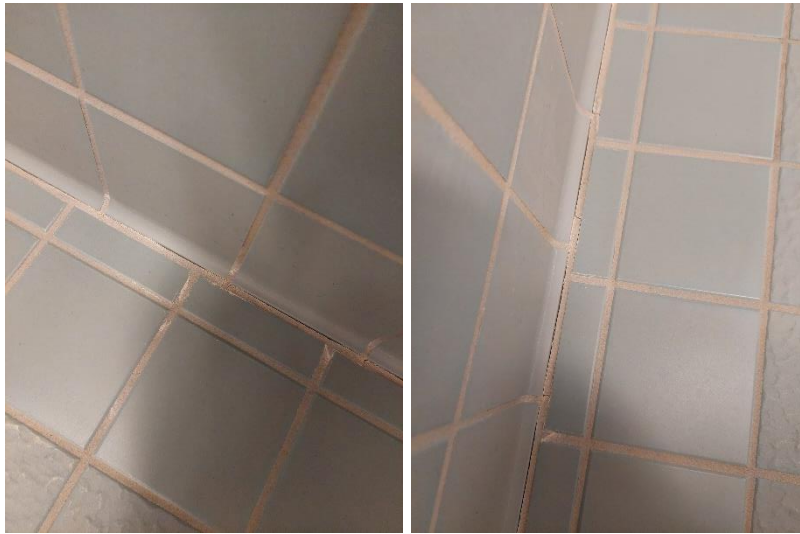
*Kuvat 81a ja b. Pesutilojen laattasaumat ovat pääosin hyvässä kunnossa, mutta paikoin saumoissa esiintyy halkeamia/lohkeamia.*

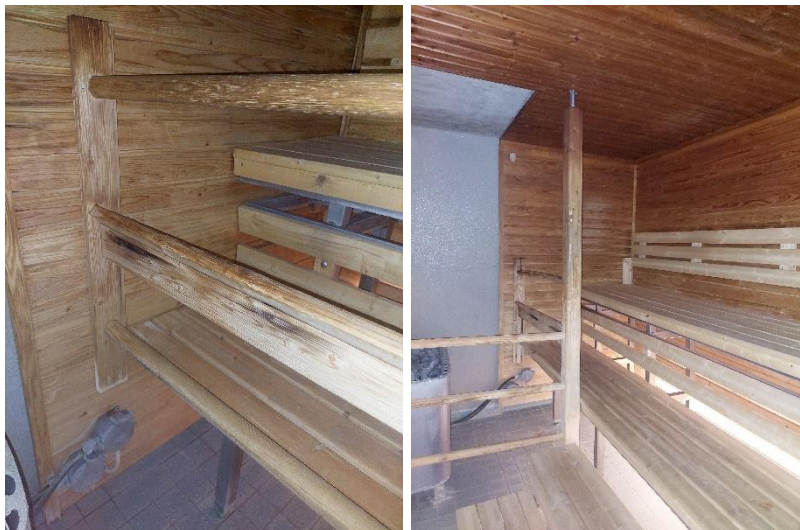
*Kuvat 82a ja b. Yleiskuvat saunan pintarakenteista. Paneloinneissa, lauteissa ja kaiteissa todettiin tummentumia ja halkeilua.*

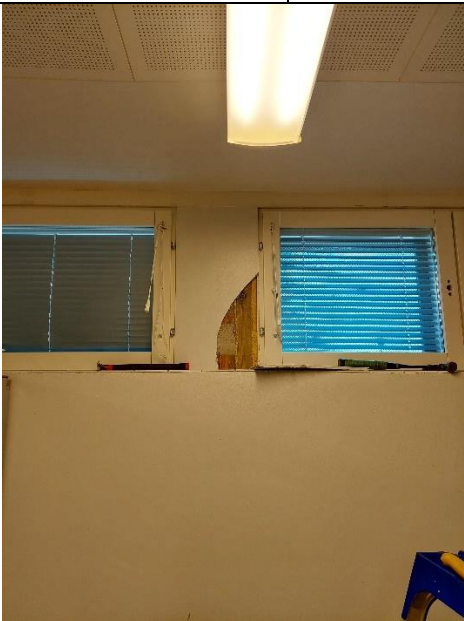
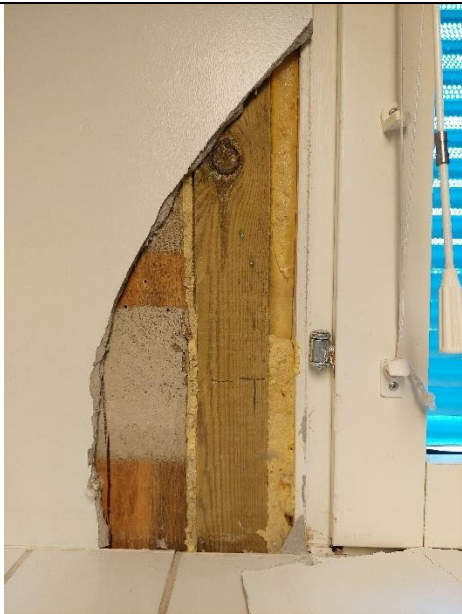
| Avaus ja materiaalinäyte | Tila / huoneselite |
|---|---|
| <p>Rakenneavaus tehtiin pukuhuoneen 121 ulkoseinän kohtaan, jossa lämpökuvauksessa todettiin merkittävää ilmavuotoa.</p> <p>Ulkoseinärakenteessa ei ole lainkaan ilman-/höyrynsulkukerrosta ja rakenteessa todettiin merkittäviä ilmatiiveyspuutteita. Ikkunapenkin ja ulkoseinärakenteen liittymä on täysin avoin ja liittymästä on suora ilmayhteys eristetilaan.</p> | |

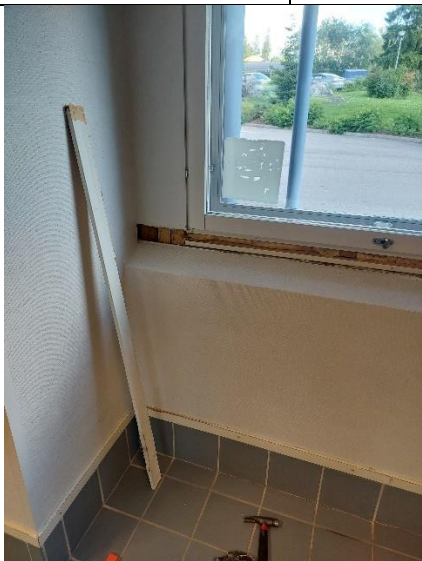
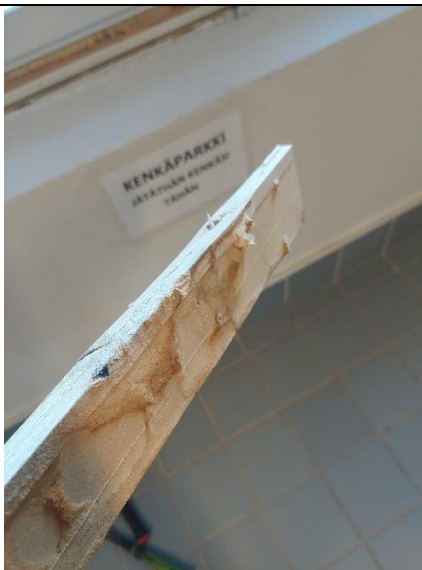
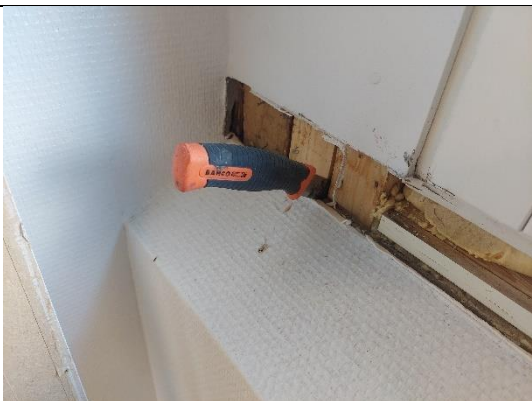
| Avaus ja materiaalinäyte | Tila / huoneselite |
|---|---|
| Rakenneavaus tehtiin aulan 118 ulkoseinän kohtaan, jossa lämpökuvauksessa todettiin merkittävää ilmavuotoa.<br><br>Ulkoseinärakenteessa ei ole lainkaan ilman-/höyrynsulkukerrosta ja rakenteessa todettiin merkittäviä ilmatiiveyspuutteita. Ikkunapenkin ja ulkoseinärakenteen liittymä on täysin avoin ja liittymästä on suora ilmayhteys eristetilaan. | |

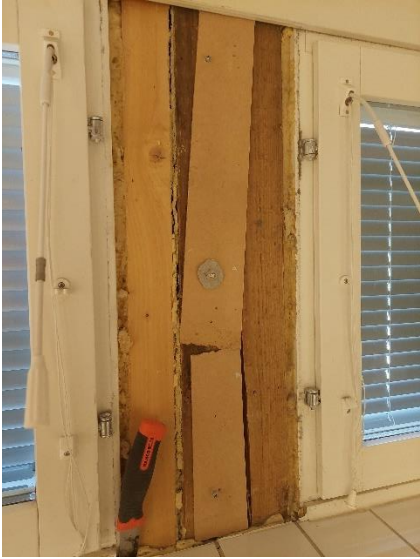
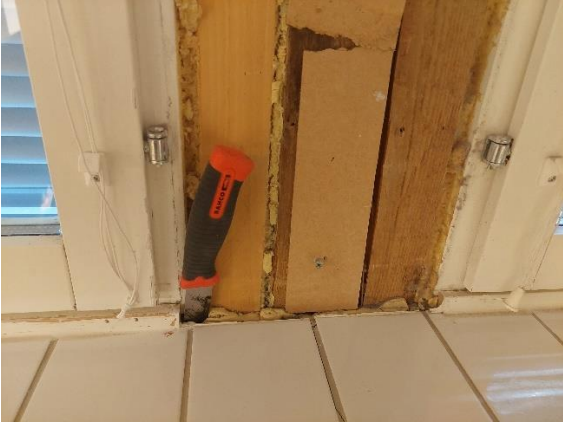
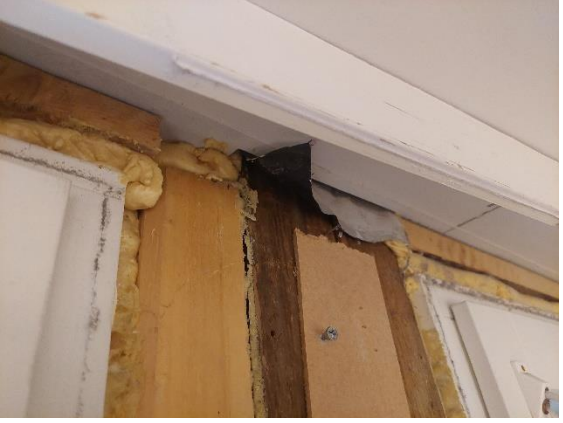
| Avaus ja materiaalinäyte | Tila / huoneselite |
|---|---|
| <p>Rakenneavaus tehtiin aulan 118 ulkoseinän kohtaan, jossa lämpökuvauksessa todettiin merkittävää ilmavuotoa.</p> <p>Ulkoseinärakenteessa ei ole lainkaan ilman-/höyrynsulkukerrosta ja rakenteessa todettiin merkittäviä ilmatiiveyspuutteita. Ikkunapenkin ja ulkoseinärakenteen liittymä on täysin avoin ja liittymästä on suora ilmayhteys eristetilaan. Yläpohjan höyrynsulkumuovia ei ole liitetty ilmatiiviisti ulkoseinärakenteeseen.</p> | |

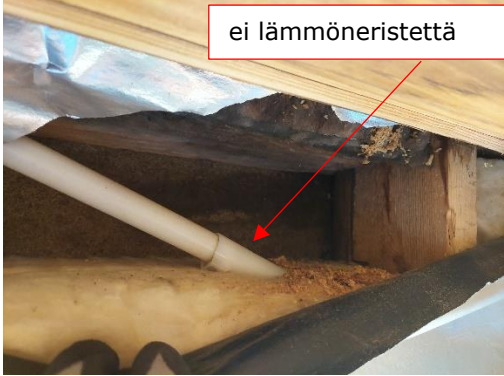
| <p>Rakenneavaus tehtiin allastilan yläpohja-ulkoseinäliittymään. Lisäksi ulkoseinä-ikkunaliittymän toteutustapa tarkastettiin.</p> <p>Ulkoseinän höyrynsulkua ei ole liitetty ilmatiiviisti yläpohjan höyrynsulkuun, eikä muihin ympäröiviin rakenteisiin (pilarit ja palkit). Höyrynsulussa todettiin merkittäviä ilmatiiveyspuutteita ja liittymistä on suora ilmayhteys eristetilaan.</p> <p>Seinän yläosassa on alue, jossa lämmöneristettä ei ole lainkaan. Rakenneavauksen kohdalla tuulensuojalevyssä todettiin kosteusjälkiä.</p> <p>Ikkunoiden yläpuolelle on asennettu polyuretaanikaistat. Eristelevyt on asennettu puupaneloinnin sisäpuolelle, eikä eristeitä ole näin ollen voitu liittää ilmatiiviisti höyrynsulkuun. Ikkunoiden yläpuolella olevissa puuosissa todettiin kosteuden aiheuttamia jälkiä.</p> | |

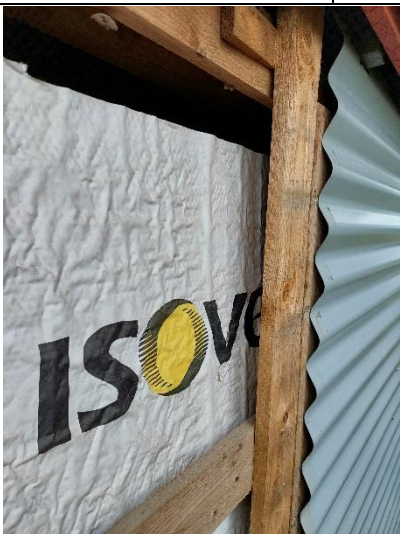
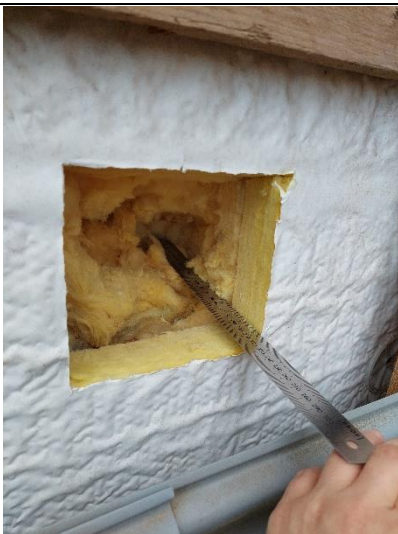
| Avaus ja materiaalinäyte | Tila / huoneselite |
|---|---|
| Rakenneavaus tehtiin seinän yläosaan yläpohjan läheisyyteen. Rakenneavauksen kohdalla rakenteen tuuletuksessa ei havaittu puutteita eikä rakenteissa todettu kosteuden aiheuttamia jälkiä tai viitteitä kosteusvaurioista. | |

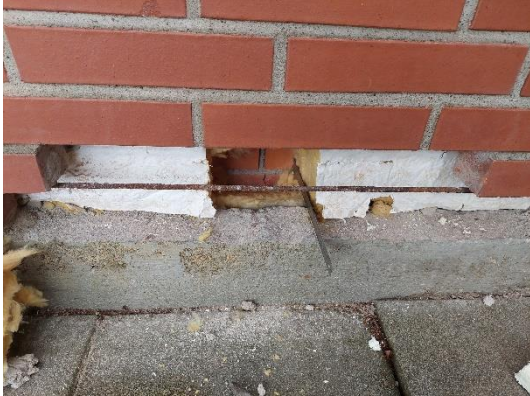
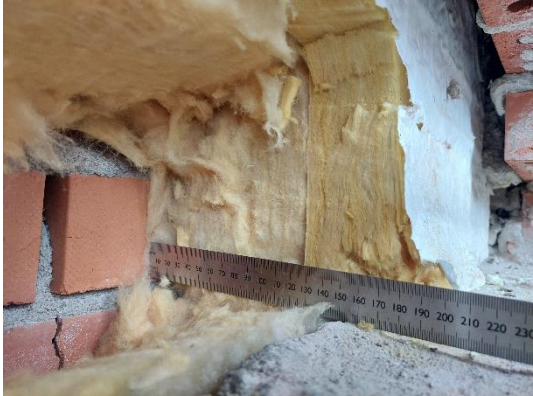
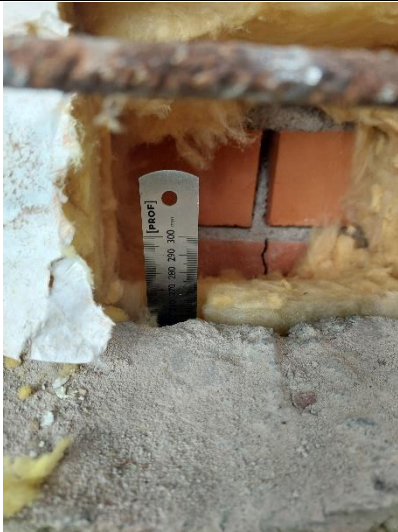
| Avaus ja materiaalinäyte | Tila / huoneselite |
|---|---|
| Rakenneavauksesta ei aistittu epätavanomaista hajua tai viitteitä kosteusvaurioista. Lämmöneriste jatkuu yhtenäisenä sokkelin yläreunan alapuolelle noin 25 cm. Sokkelin kohdalla rakenteessa ei ole tuuletusväliä. Rakenneavauksen kohdalla seinässä ei havaittu puurakenteita (puurunko). Alimman tiilen alapuolella ei ole bitumikermikaistaa. | |

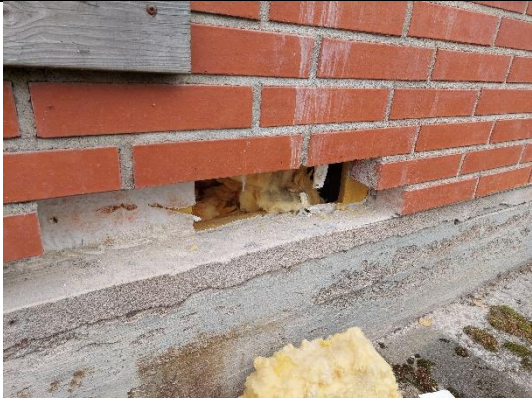
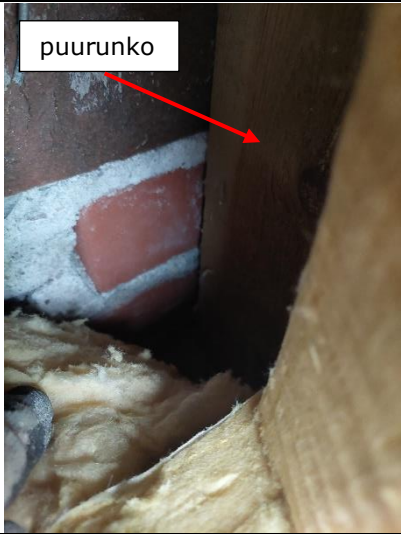
| Avaus ja materiaalinäyte | Tila / huoneselite |
|---|---|
| Rakenneavauksesta ei aistittu epätavanomaista hajua tai viitteitä kosteusvaurioista. Lämmöneriste jatkuu yhtenäisenä sokkelin yläreunan alapuolelle noin 30 cm. Sokkelin kohdalla rakenteessa ei ole tuuletusväliä. Rakenneavauksen vierellä rakenteessa on puurunko. Peruskorjauksen yhteydessä runkorakenteeseen on ilmeisesti tehty muutostöitä, sillä alaohjauspuu on osittain katkaistu. Alimman tiilen alapuolella on bitumikermikaista. | |

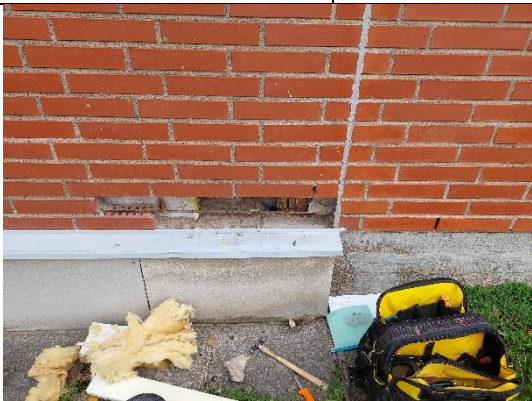
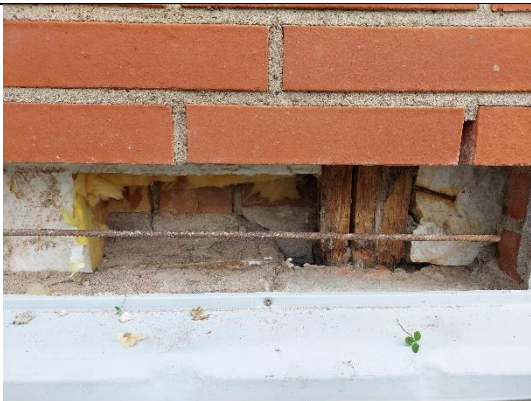
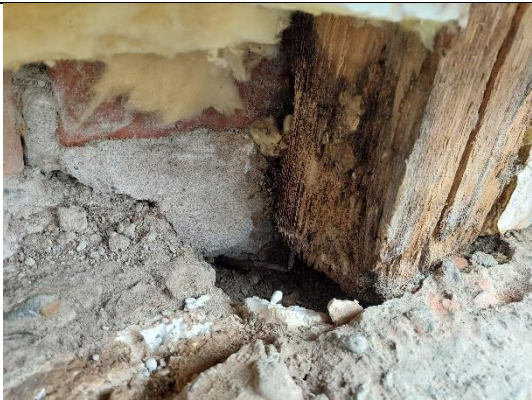
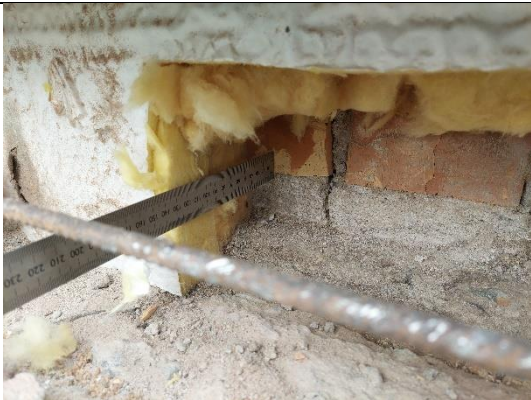
| Avaus ja materiaalinäyte | Tila / huoneselite |
|---|---|
| Rakenneavauksen kohdalla seinärakenteessa on puurunko, jonka alaosassa todettiin pitkälle edenneitä kosteusvaurioita. Pystyrunko (alaohjauspuuta ei ole) on alaosastaan lahovaurioitunut. Alimman tiilen alapuolella ei ole bitumikermikaistaa. Mineraalivilla ei jatku sokkelirakenteeseen, vaan sokkelissa on EPS-eriste (noin 50 mm). | |

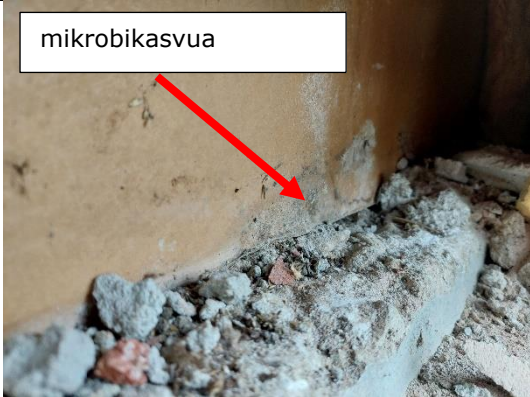
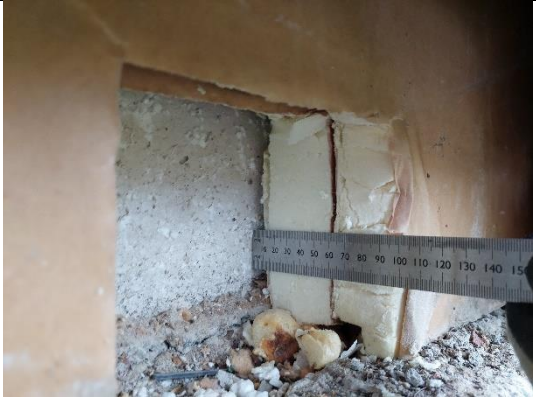
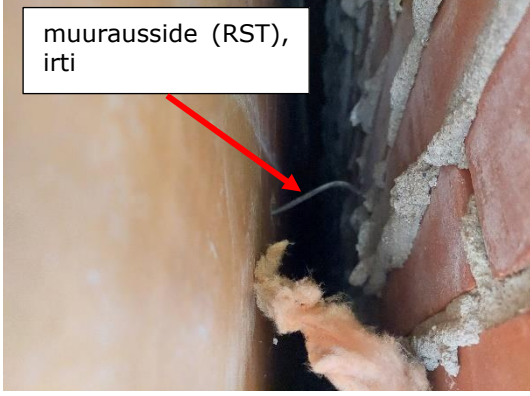
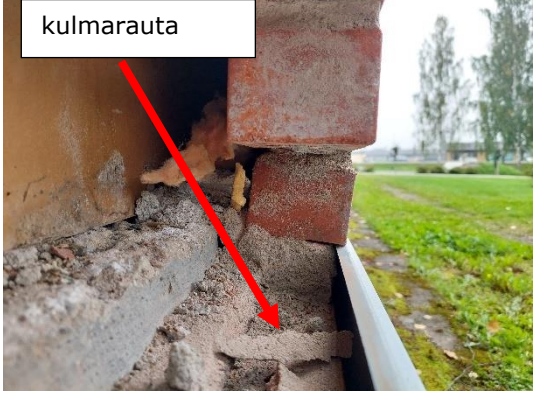
| Avaus ja materiaalinäyte | Tila / huoneselite |
|---|---|
| PU-lämmöneriste on paperipäällysteinen ja ulkopinnassa todettiin mikrobikasvua. Lisäksi rakenneavauksen kohdalla ulkoseinärakenteessa oli puurima, jossa todettiin kosteusvaurioita. Rakenneavaus tehtiin kohdalle, jossa tiilimuurauksessa on pykälä/kallistuma. Muuraussiteiden (2 kpl) kiinnitys on puutteellinen (koko tiilimuuraus heiluu). Julkisivumuuraus on kannateltu sokkelin yläpintaan asennetulla kulmaraudalla. Alin tiilivarvi on selvästi kallistunut ulospäin. | |

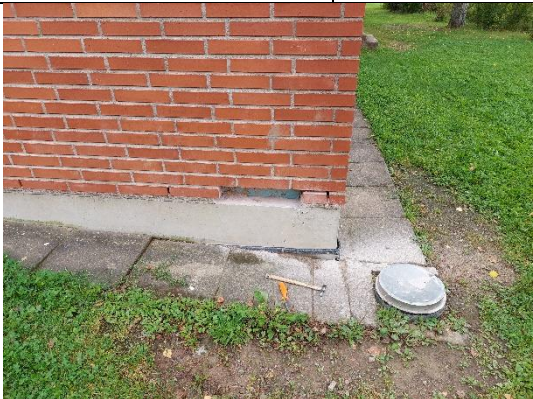
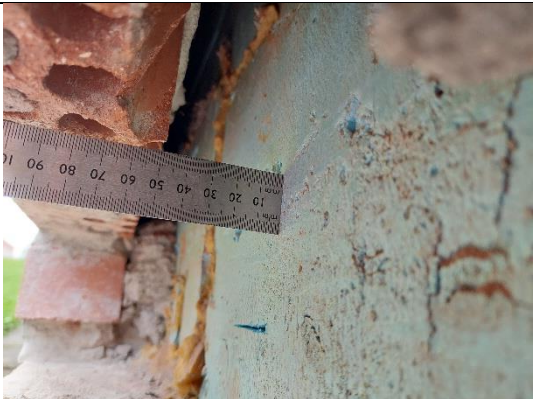
| Avaus ja materiaalinäyte | Tila / huoneselite |
|---|---|
| Rakenteessa ei havaittu epätavanomaista haja tai muita viitteitä kosteusvaurioista. | |

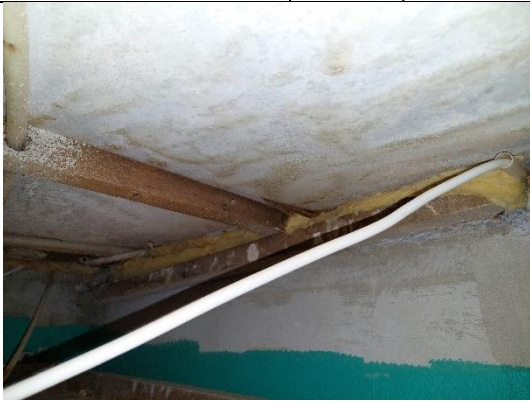
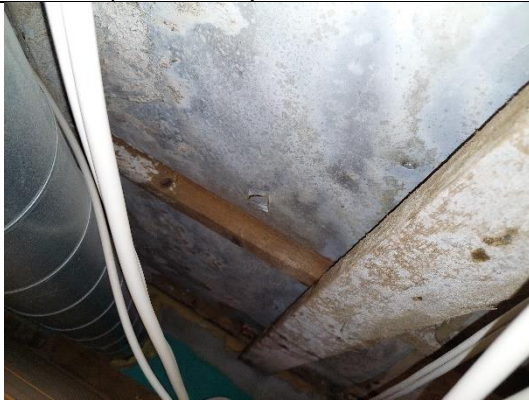
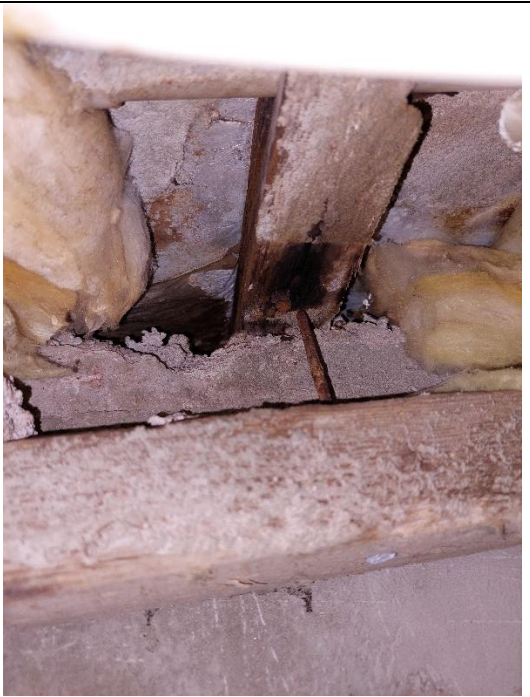
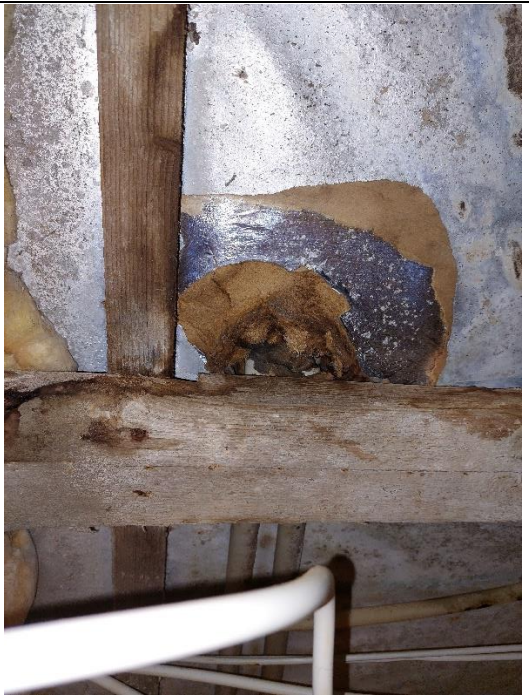
| Avaus ja materiaalinäyte | Tila / huoneselite |
|---|---|
| <p>Rakenneavaus tehtiin wc-tilan 122 yläpohjaan kohtaan, jossa lämpökuvauksessa todettiin merkittävää ilmavuotoa.</p> <p>Alakaton puurakenteissa ja alumiinipaperissatodettiin kosteuden aiheuttamia jälkiä. Aumiinipaperissa todettiin reikiä/merkittäviä ilmatiiveyspuutteita.</p> <p>Merkittävien ilma- ja lämpövuotojen vuoksi kosteus tiivistyy rakenteiden pinnoille ja alumiinipaperissa ja puurakenteissa todettiin mikobikasvua.</p> | |

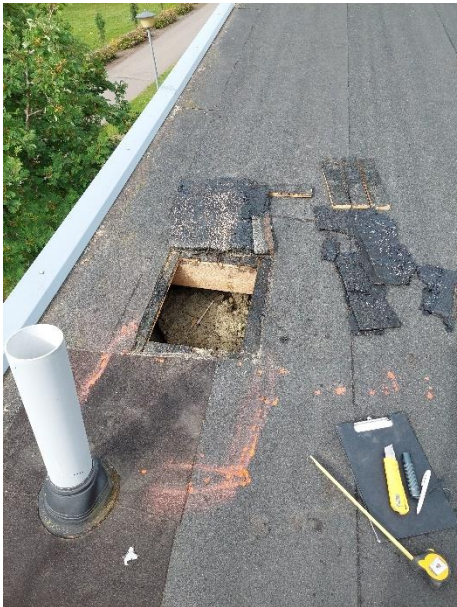
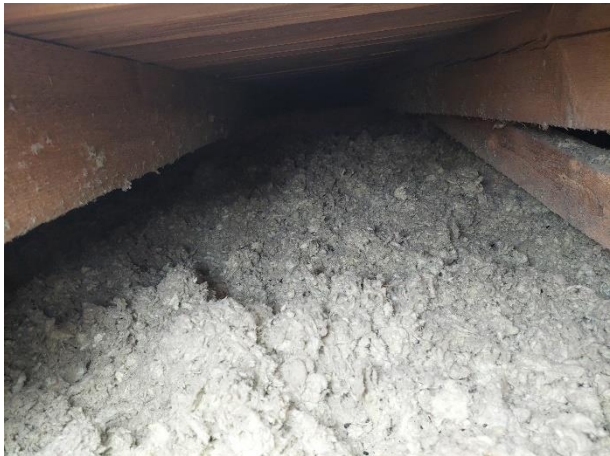
| Avaus ja materiaalinäyte | Tila / huoneselite |
|---|---|
| <p>Rakenneavauksen kohdalla rakenteissa esiintyy hieman kosteusjälkiä, puurakenteissa ei todettu pitkälle edennyttä vaurioitumista (esim. lahoa).</p> | |
