## TUTKIMUSSELOSTUS

Kokemäen uimahalli

Uimahallin kosteusrasitettujen betonirakenteiden  
kuntotutkimus

19.9.2024

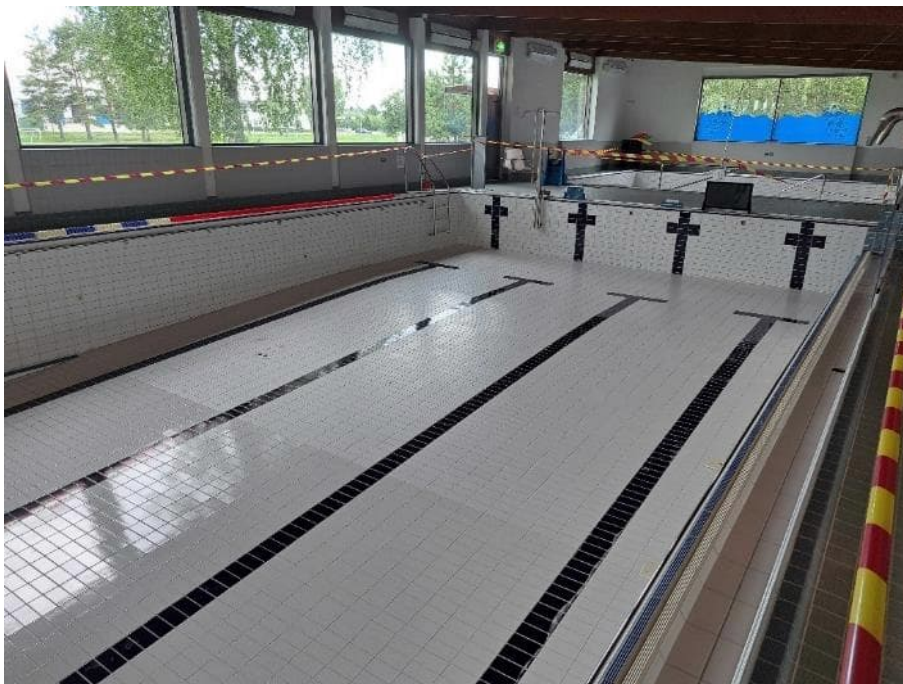
Kuva 3. Yleiskuva 25 metrin uima-altaasta, altaan matala pää. Altaan pohjan laatoituksessa on havaittavissa lasitetun ja karhennetun laatoituksen rajapinta.

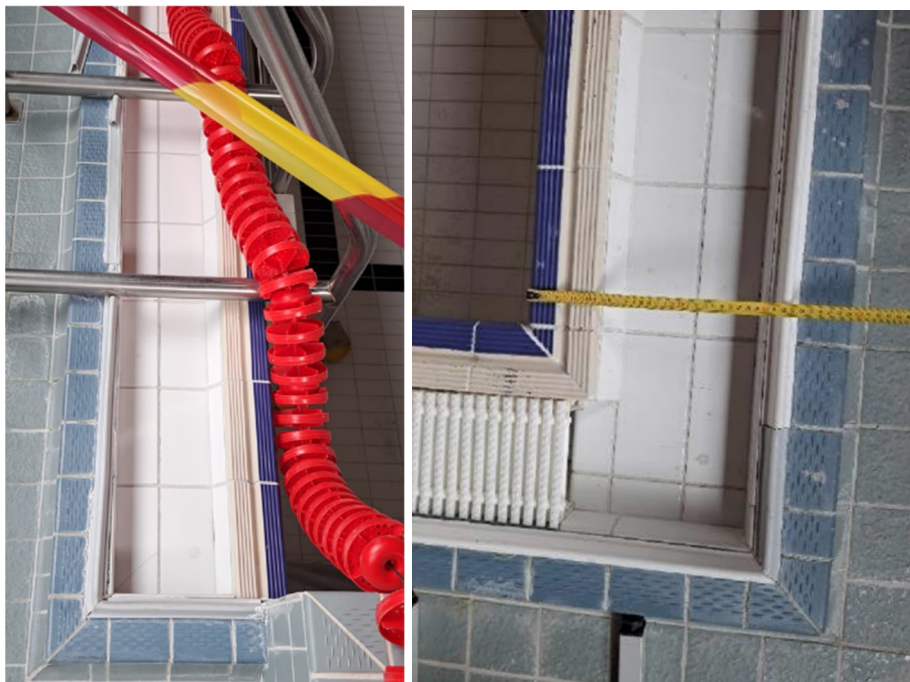
*Kuva 7. Ison altaan loiskekouru. Loiskekourun ulkoreunaan on asennettu muovitiiviste, jolla todennäköisesti on pyritty estämään veden pääsy tasopinnalle. Loiskekourun ja tasopinnan liittymässä on elastinen sauma.*

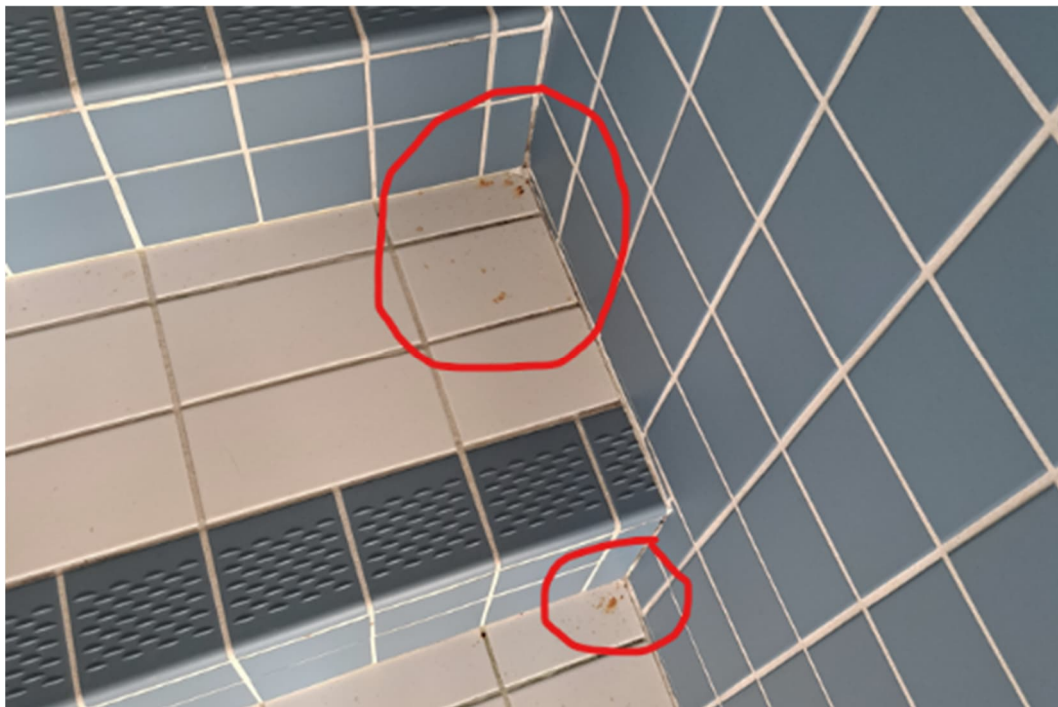
Kuva 13. 25 metrin altaan portaiden nurkka-alueilla laatoituksessa on ruostejätkiä. Ruostejätket johtuvat todennäköisesti altaaseen pudonneista irtoesineistä.

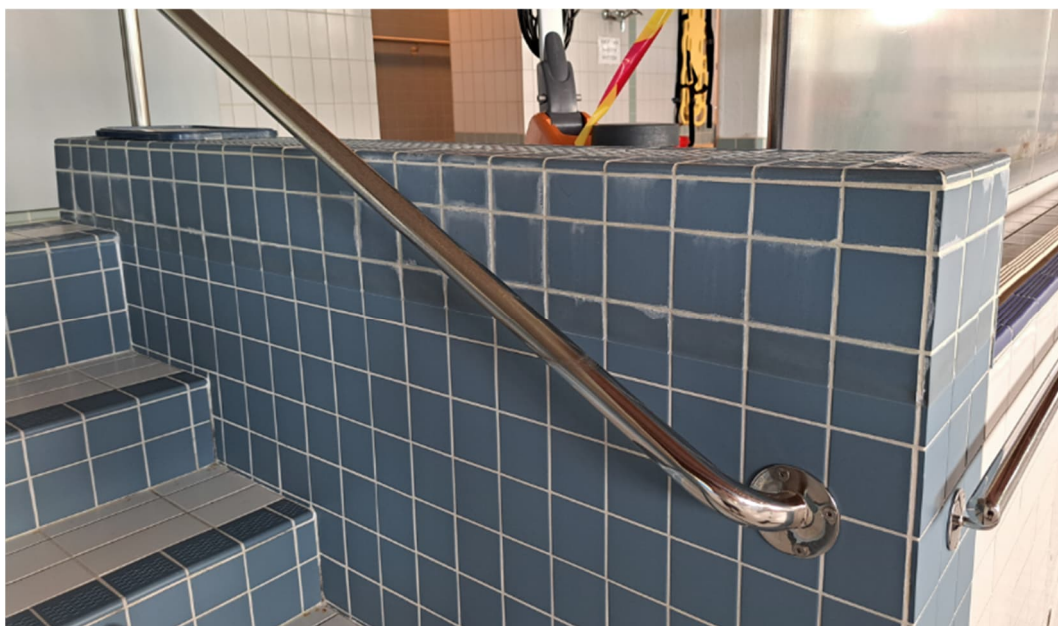
Kuva 14. 25 metrin altaan seinälaatoitus portaiden kohdalla. Vedenpinnan yläpuolisessa laatoituksessa on havaittavissa kalkkihärmettä, joka johtuu rakenteen kastumis-kuivumissyklistä. Altaan vedenpinnan raja on selkeästi havaittavissa.

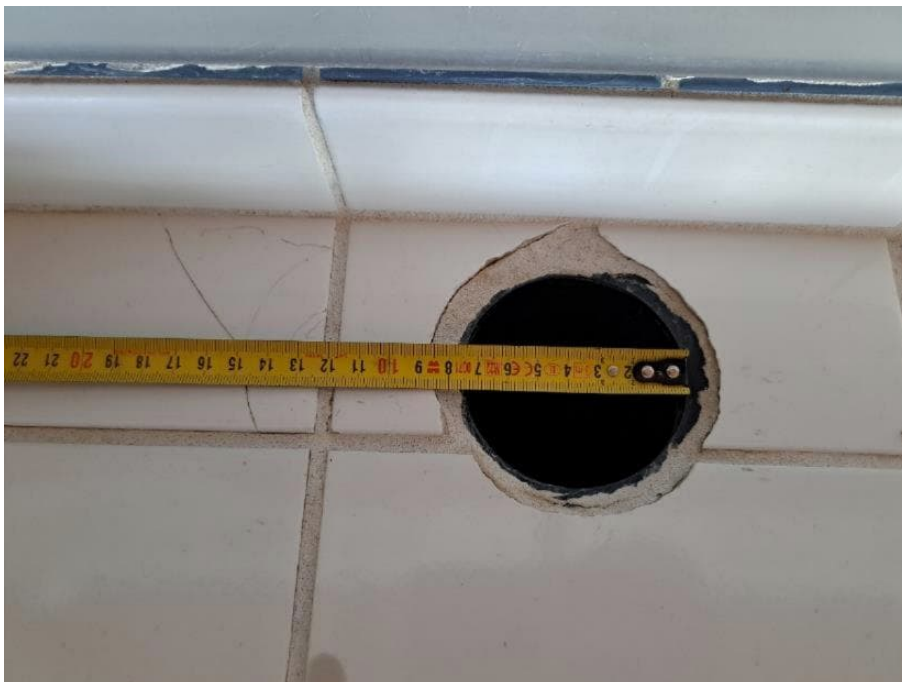
Kuva 15. 25 metrin altaan loiskekouru. Loiskekourun vedenpoiston liittymä on epäsiisti. Loiskekourun laatassa halkeama. Puutteet loiskekourussa ja liittymässä voivat johtaa liittymän epätiiveyteen.

Korjaustöiden yhteydessä altaan kaikki liittymät sekä ulkopintojen halkeamat korjataan vesitiiviiksi.

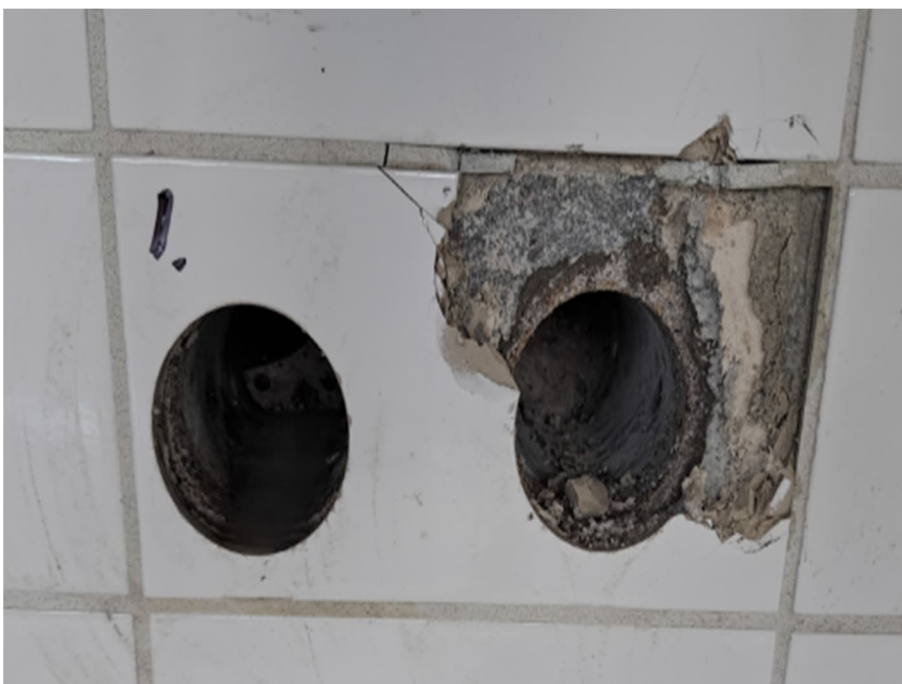
Kuva 16. 25 metrin altaan seinä, näytepiste 1. Laatoitus oli porauskohdan alueella irti alustastaan (ns. kopoa) ja laatoitus irtosi porauksen yhteydessä. Irronneen alueen kohdalla laatan taustalla oli havaittavissa useita eri pintakerrosmateriaaleja. Osa pintamateriaaleista ei ollut kovettunut.

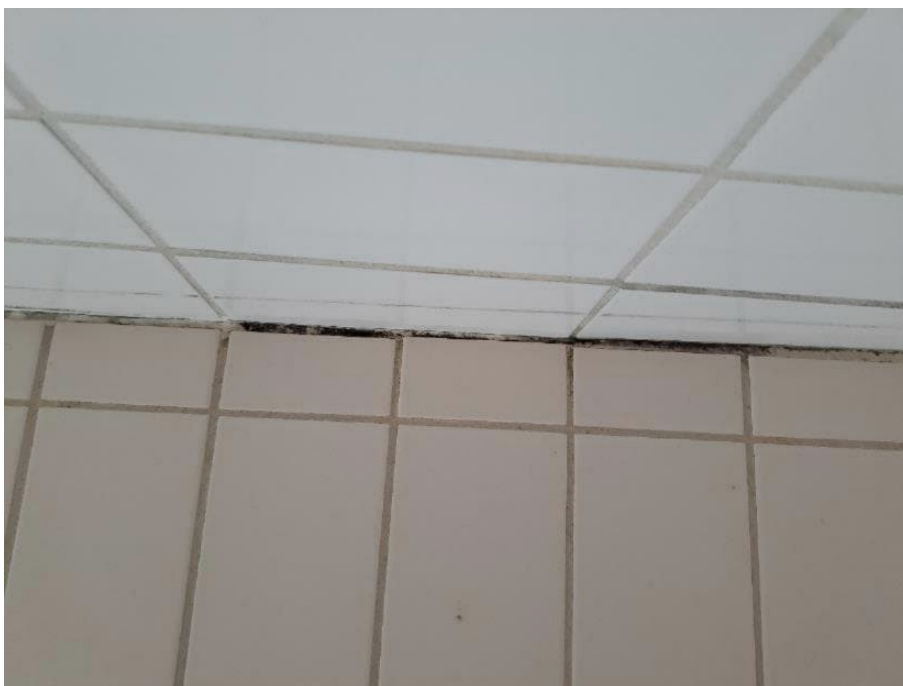
*Kuva 18. 25 metrin altaan pohjan ja seinän liittymä. Nurkka-alueen elastiset saumaukset ovat osittain irronneet.*

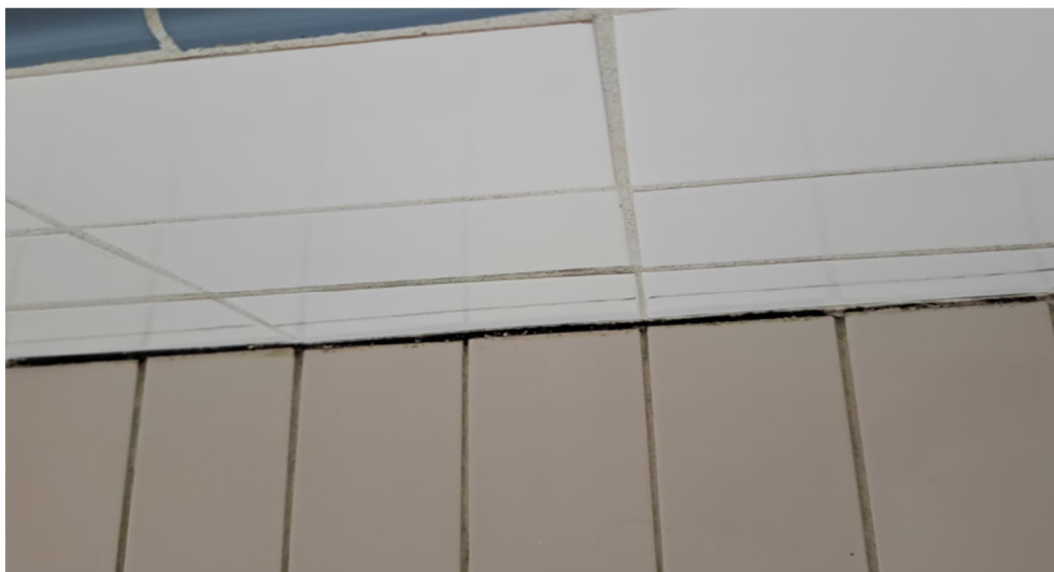
Kuva 19. 25 metrin altaan pohjan ja seinän liittymä lepotoson kohdalla. Nurkka-alueen elastiset saumat ovat osittain irronneet.

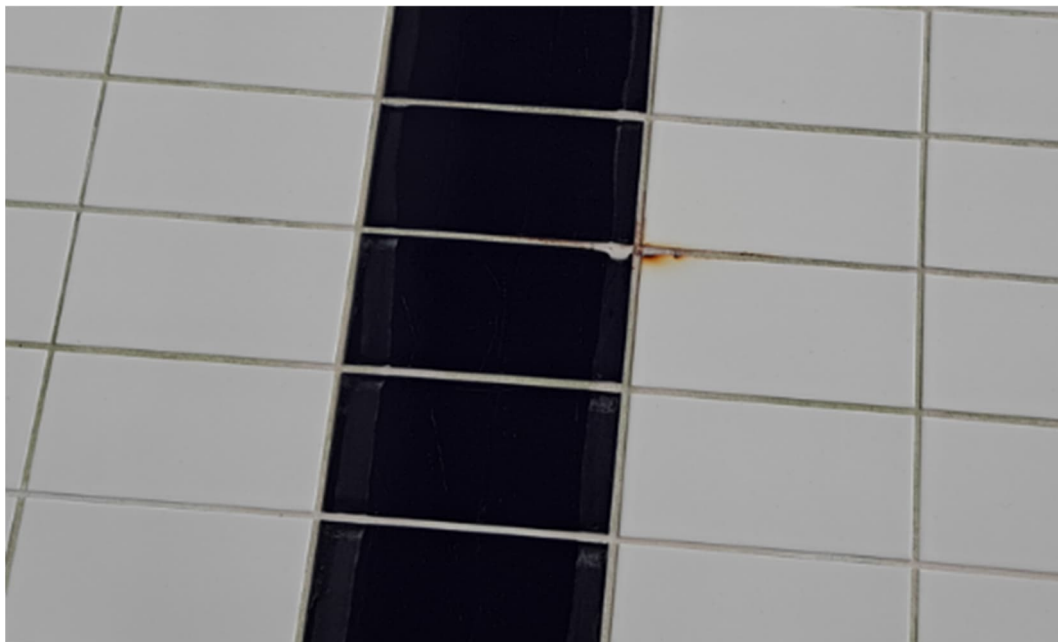
*Kuva 21. 25 metrin allas. Altaan pohjassa on yksittäisiä ruostejälkiä.*

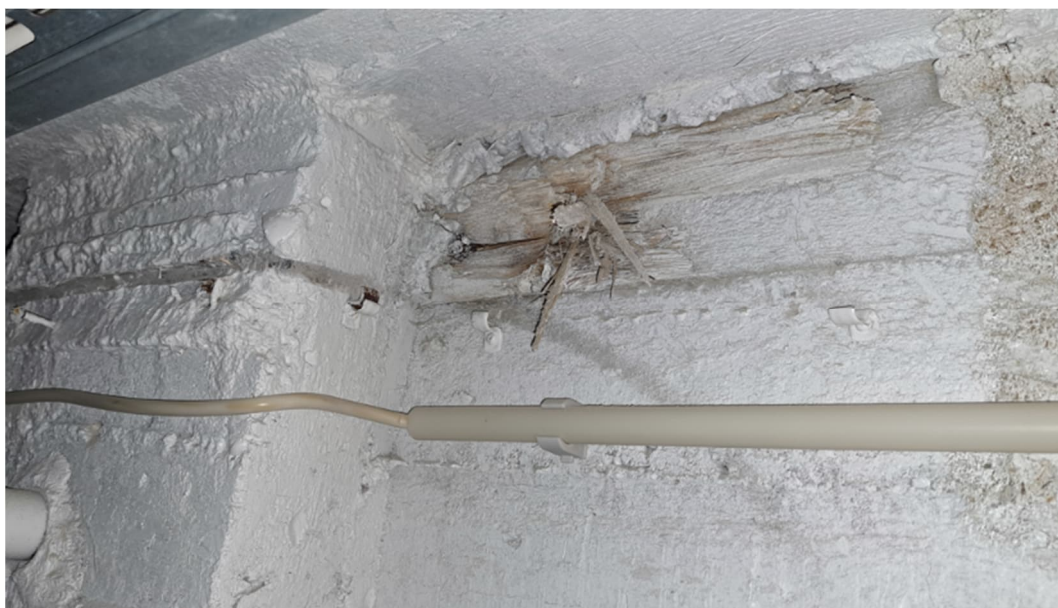
*Kuva 22. 25 metrin allas, altaan ulkopinta. Altaan ulkopinnalla on vanhoja muottilautoja.*

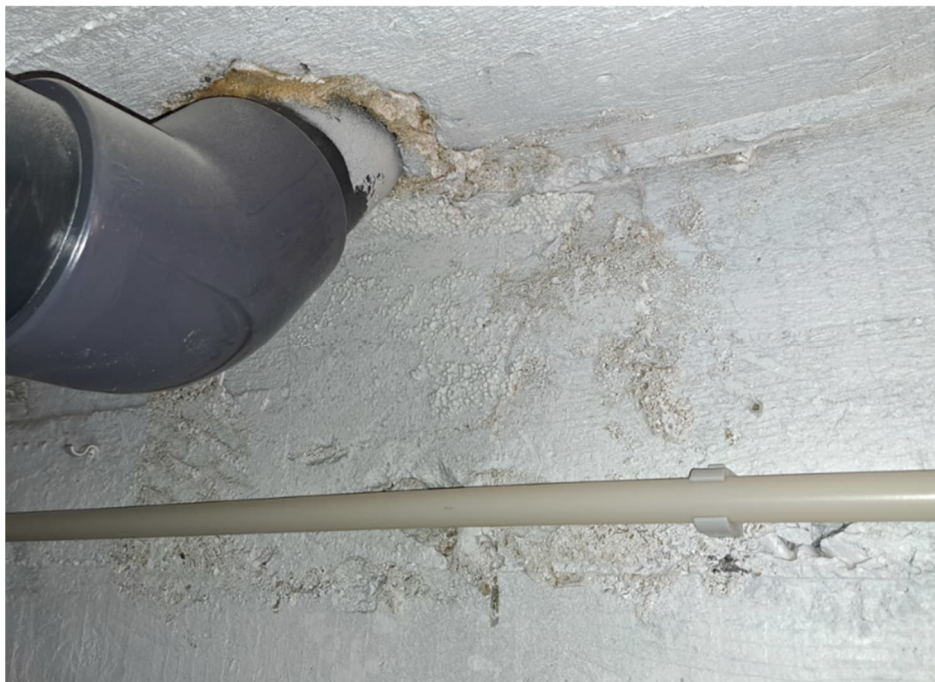
Kuva 23. 25 metrin allas, altaan ulkopinta. Altaan ulkopinnalla on liittymien alueella vuotojälkiä sekä kalkkihärmettä.

Altaan betonirakenteiden pintaan asennettu sementtipohjainen vedeneriste on noin 20 vuotta vanha ja teknisen käyttöikänsä lopussa. Altaan ulkopinnoilla havaittiin vuotokohtia. Vuodot ovat todennäköisesti aiheutuneet altaan seinä- ja tasopinnan välisen liittymän epätiiviistä rakenteista, joista allasvesi valuu altaan rakenteiden ulkopinnoille. Vuodot nostavat altaan ulkopinnan betonin sekä betonin raudoituksen rasitusta, mikä kiihdyttää rakenteiden vaurioitumista ja seinän ulkopinnassa olevien raudoitteiden korroosiota. Havaintojen perusteella voidaan myös päätellä, että vedeneristeen liittymät ja läpiviennit eivät enää tiiveyden osalta täytä niille asetettuja vaatimuksia. Tehtyjen kosteusmittausten perusteella voidaan myös todeta, että kosteus seinärakenteen noin puolivälissä on selvästi suurempaa kuin altaan ulkopinnalla. Tästä voidaan myös päätellä, että vedeneriste ei enää toimi kokonaisuudessaan kuten pitäisi.

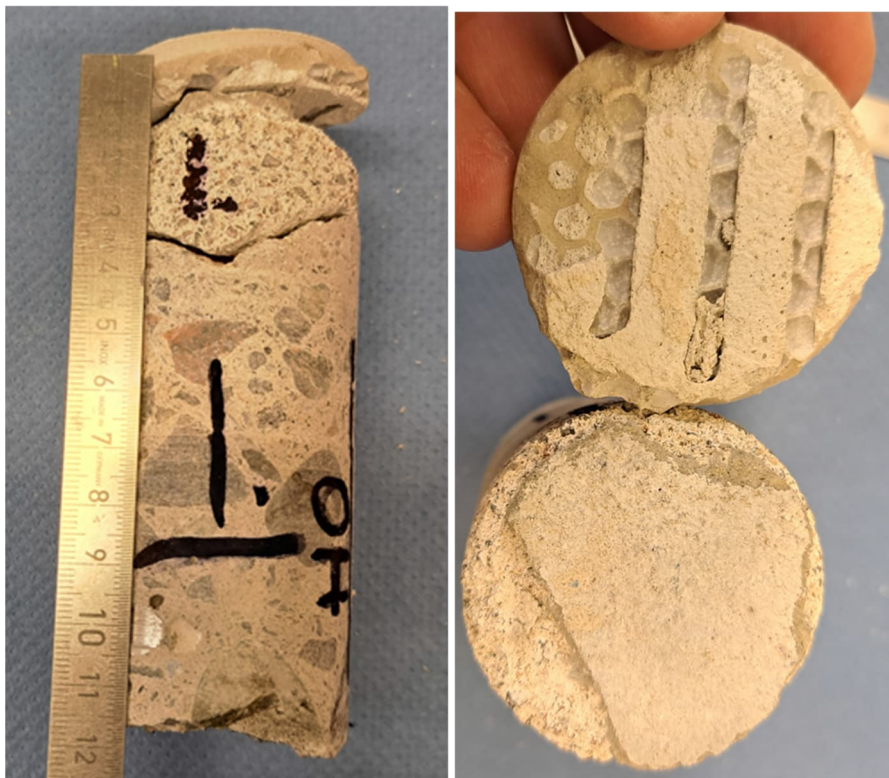
Kuvat 26 a ja b. Näyte N1 altaan seinästä. Näytteen ulkopinnassa on pintarakenteet, joiden alla on noin 25–30 mm:n tasoitekerros. Pintarakenteet ja tasoite irtosivat porauksen yhteydessä. Laatan kiinnitys alustaan on puutteellinen johtuen kiinnityslaastin peittoasteesta. Tasoitteen alla on runkobetoni, jossa raudoite noin 95 mm:n syvyydellä rakenteen ulkopinnasta. Raudoitteet ovat silmämääräisesti arvioituna hyväkuntoisia.

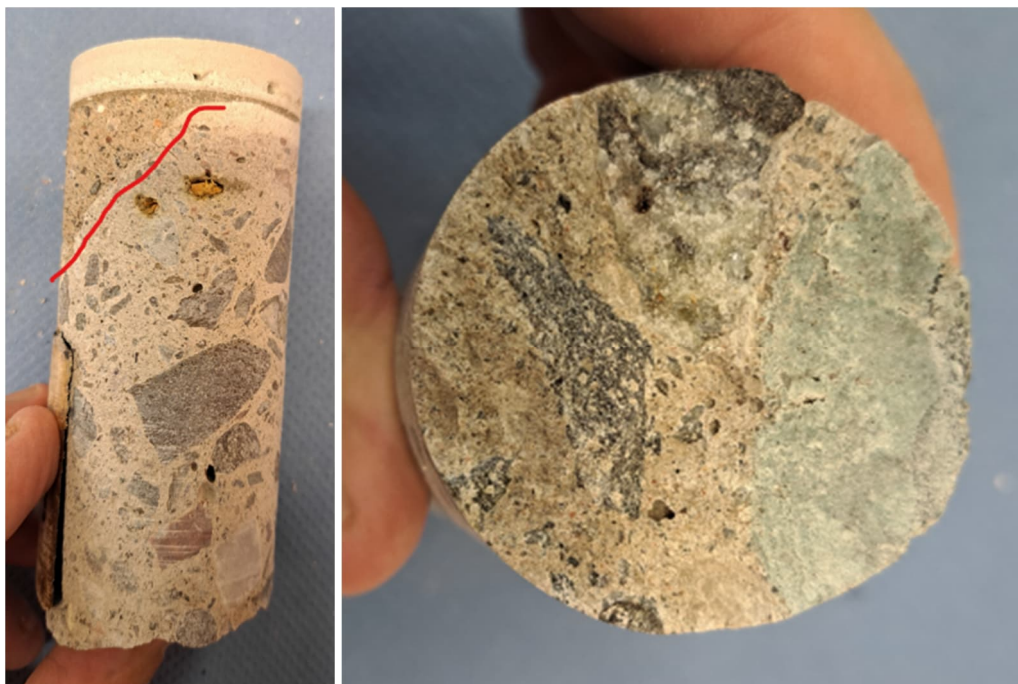
Kuva 29. Näyte N4 altaan seinästä. Laatoituksen tartunta alustaan on puutteellinen ja laastikamman jäljet ovat selkeästi nähtävissä. Laatan ja laastin rajapinnassa on myös kiteytymiä. Näytteen murtopinta leikkaa kiviainesten läpi.

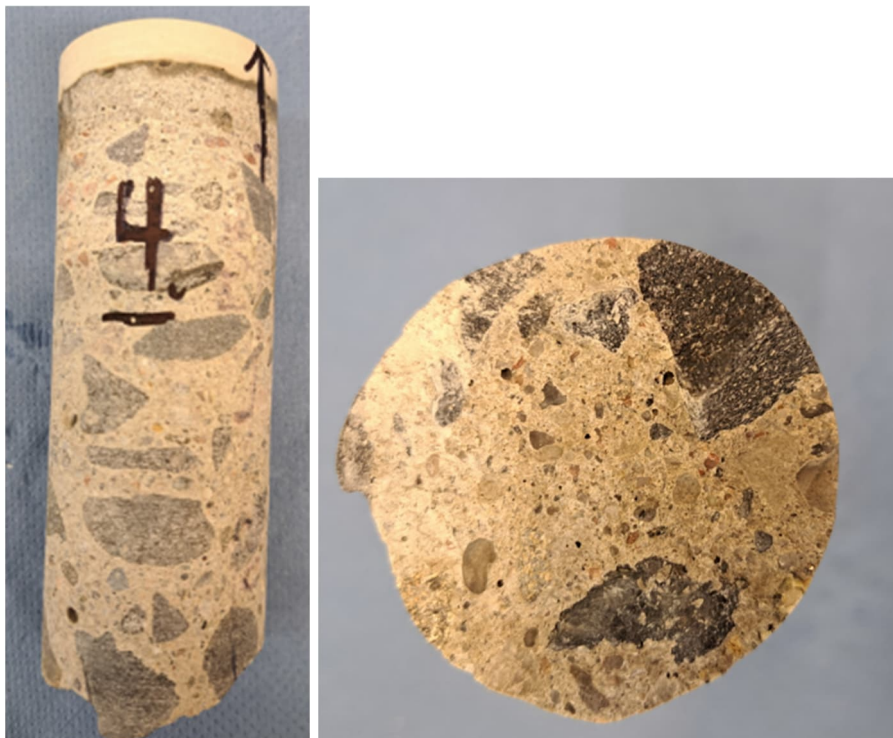
Kuvat 30 a ja b. Näyte N4 altaan seinästä. Näytteen ulkopinnassa on pintarakenteet, joiden alla on n. 10 mm:n tasoitekerros/pintavalu. Näytteen N4 kiinnityslaastin tartunta on puutteellinen; laatan ja kiinnityslaastin rajapinnassa on havaittavissa laastikamman jäljet. Näytteen murtopinta leikkaa kiviainesten läpi.

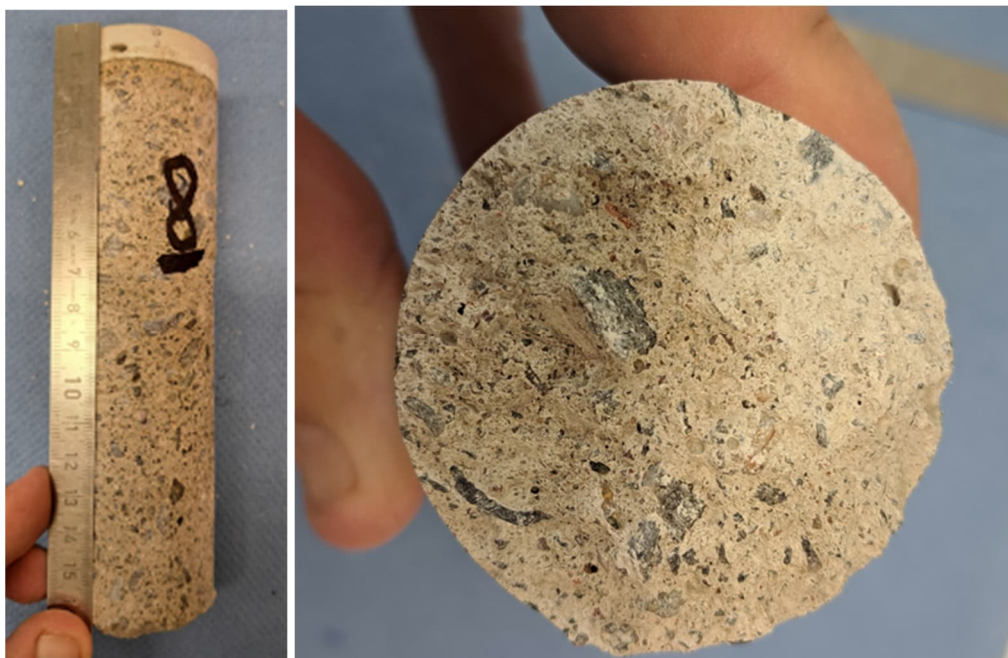
Kuvat 33 a ja b. Näyte N8 altaan seinästä. Näytteen kiviaines on silmämääräisesti arvioituna huomattavasti pienempää muihin näytteisiin nähden.

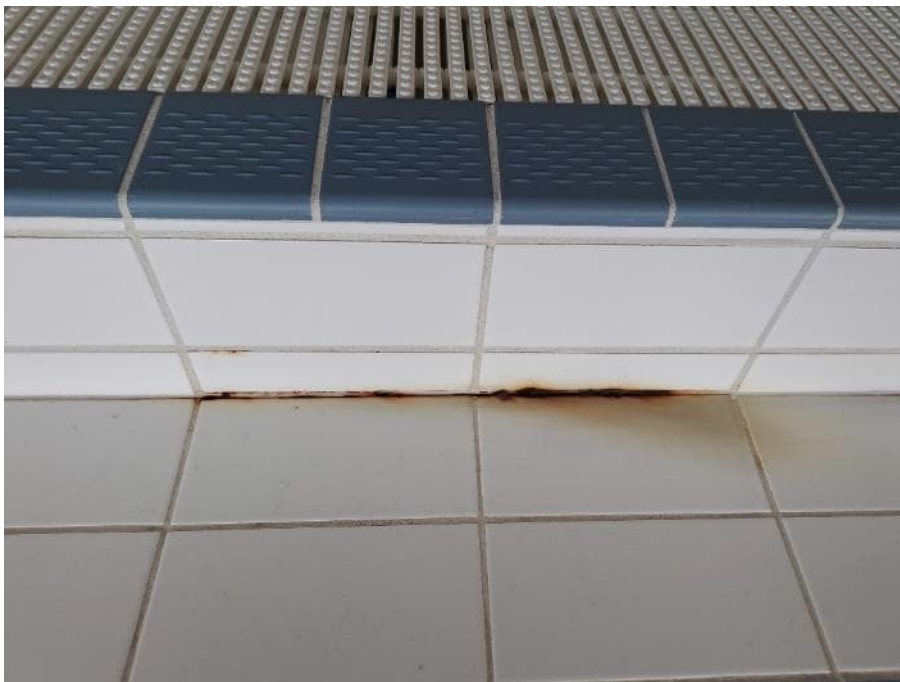
Kuva 44. Lastenaltaan portaat. Portaiden nurkka-alueella on ruostejälkiä.

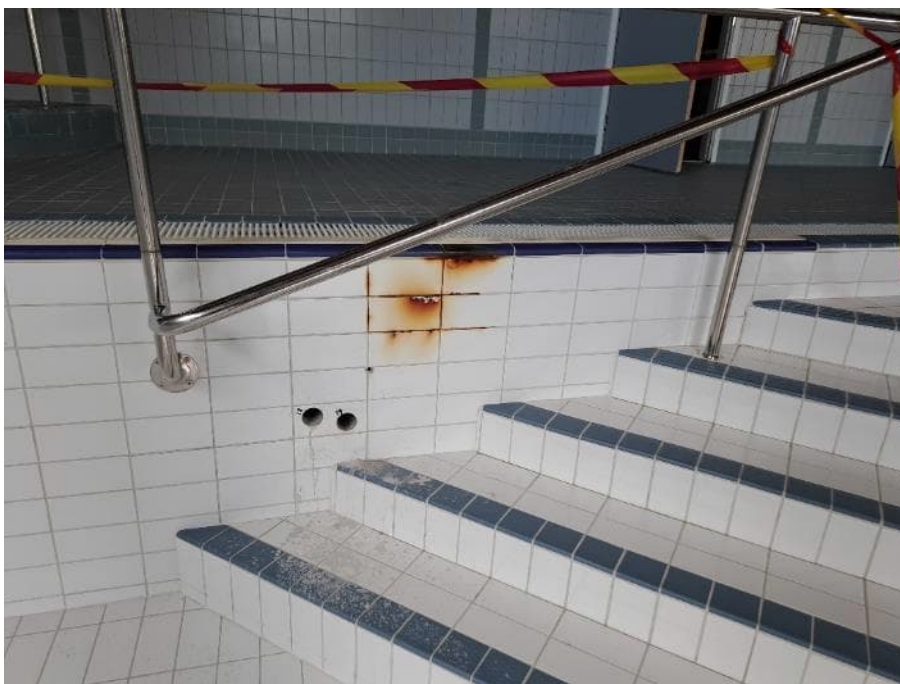
Kuva 45. Lastenaltaan seinäpinta. Seinäpinnalla on ruostejälkiä.

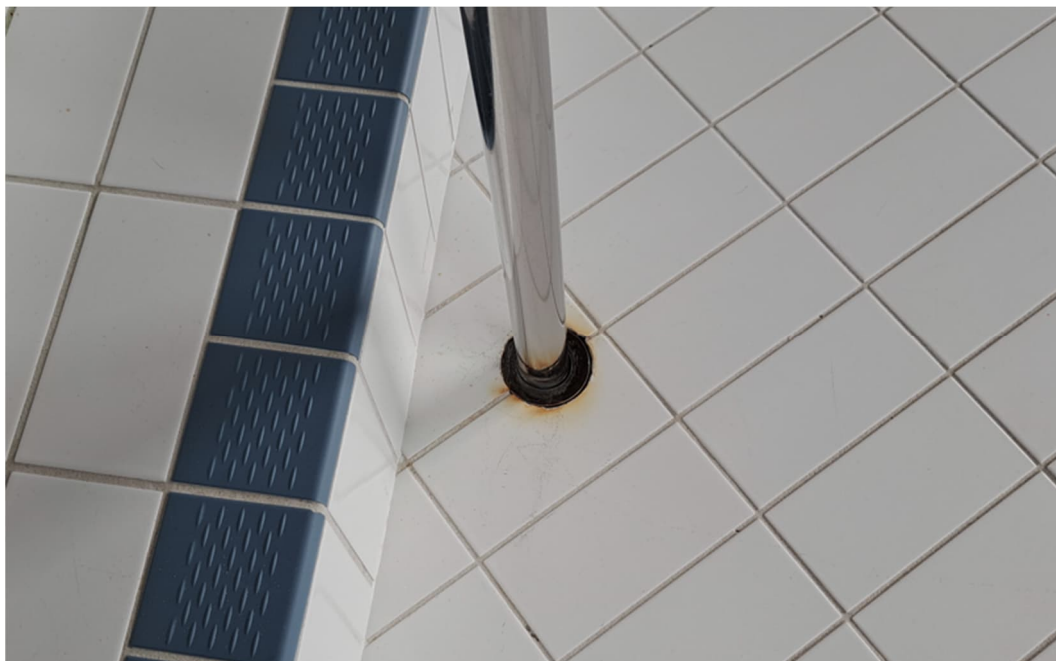
Kuva 47. Lastenaltaan portaiden keskikaiteen kiinnityskohdassa on ruostejälkiä.

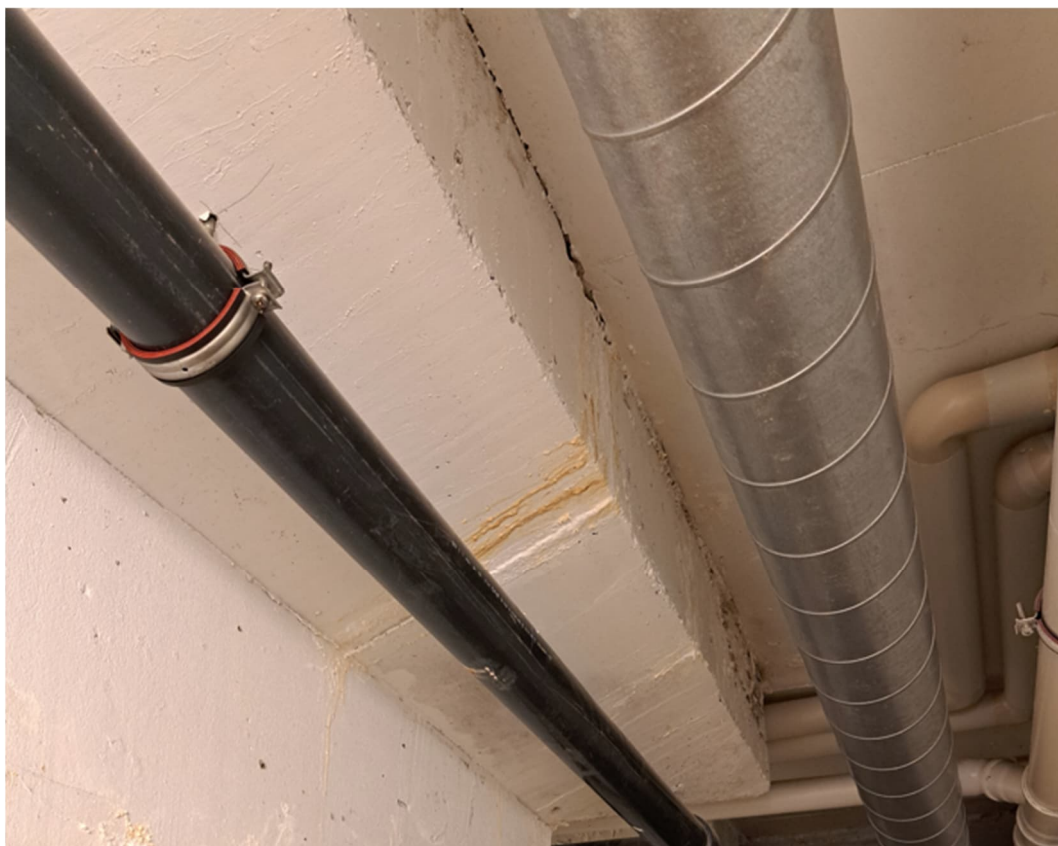
*Kuva 48. Lastenaltaan konsoli. Konsolin ulkopinnassa on havaittavissa vuotojälkiä sekä kiteytymiä.*

Lastenaltaan seinä- ja tasopinnan välisen liittymän epätiivis rakenne on aiheuttanut vuotoja, joista allasvesi valuu altaan seinien ulkopinnoille. Konsolissa todettiin kloridipitoisuus, joka nostaa raudoitteiden korroosioriskiä. Konsolissa on jo havaittavissa alkavaa betonin vaurioitumista, joka vuotojen jatkuessa tulee kiihtymään ja vaurioittamaan betonia sekä betonin raudoitteita.

Altaan ulkopinnan konsolille suositellaan tehtäväksi betonikorjaukset, joissa kloridipitoinen betonin poistetaan kauttaaltaan, raudoitteet korroosiosuojataan ja/tai mahdollisesti vaurioituneet raudoitteet uusitaan sekä tehdään tarvittavat betonikorjaukset.

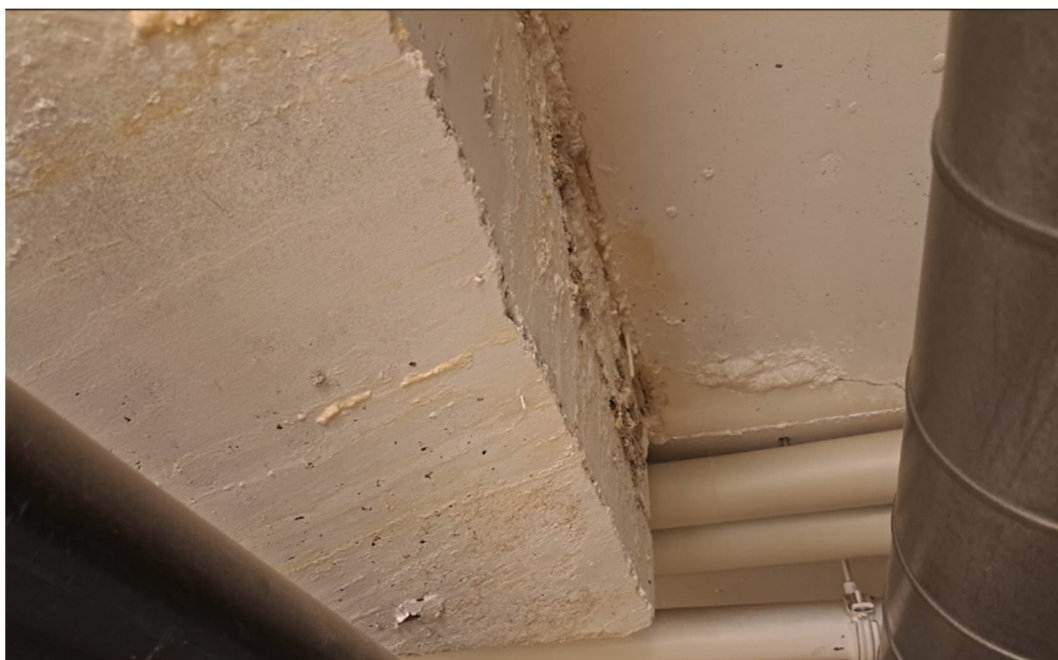
*Kuva 49. Lastenaltaan konsoli. Konsolin ulkopinnassa on havaittavissa vuotojälkiä ja kiteytymiä sekä pintamateriaalin ja betonin vaurioitumista.*

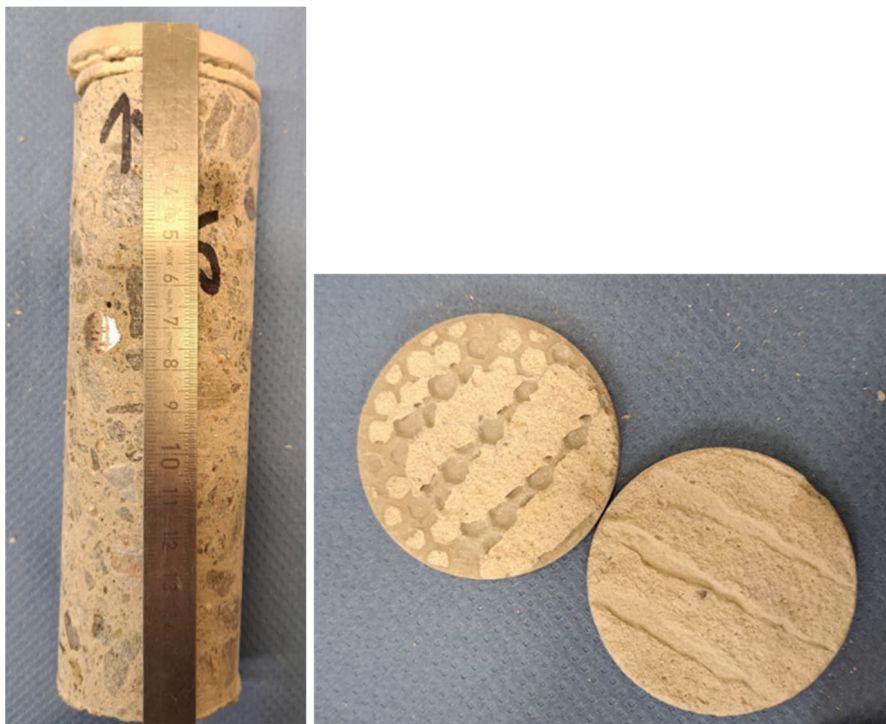
Kuvat 52 a ja b. Näyte N15 lastenaltaan seinästä. Näytteen ulkopinnassa on pintarakenteet, jotka irtosivat poratessa. Laatan kiinnityslaastin peittoaste on puutteellinen ja laatan tartunta alustaan on jäänyt puutteelliseksi. Betonin raudoite sijaitsee noin 70 mm syvyydellä rakenteen pinnasta. Raudoite on silmämääräisesti arvioituna hyväkuntoinen.

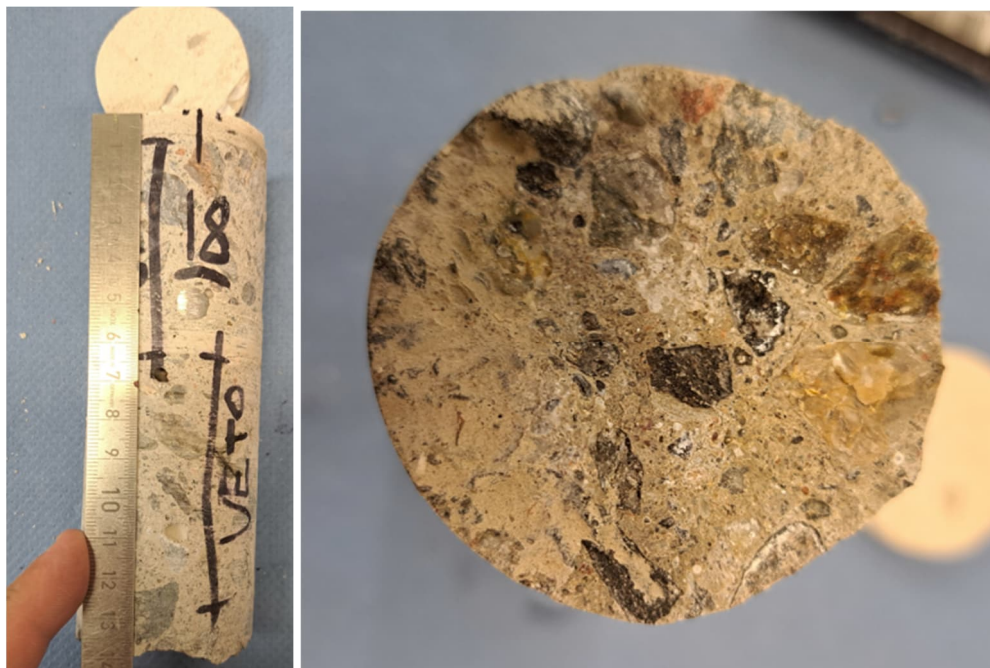
Kuvat 54 a ja b. Näyte N18 lastenaltaan seinästä. Näytteen ulkopinnassa on pintarakenteet, jonka alla tasoite. Pintarakenteet irtosivat poratessa. Näytteessä raudoite on noin 55 mm:n syvyydellä rakenteen ulkopinnasta. Raudoite on silmämääräisesti arvioituna hyväkuntoinen. Näytteen murtopinnan kiviaineksessa on härmettä.

Altaan betonien vetolujuus on kohtalaisella tasolla pois lukien näytteen 18 tulos. Tulos poikkeaa muista tutkituista näytteistä. Oletettavaa on, että poikkeava tulos johtuu betonin laadullisista puutteista, mihin viitataan ohuthietutkimuksessa. Näytteen 18 betonissa on ns. tiiviin matriisin betoneille (suuri/suurehko sementtimäärä ja pieni/pienehkö v/s) tyypillinen suuntautumaton, epäjatkuva säröily- ja halkeiluverkosto, joka on voimakas, mikä voi heikentää betonin vetolujuutta. Ohuthietutkimuksen perusteella näytteessä ei havaittu betonin rapautumista tai kemiallista vaurioitumista.

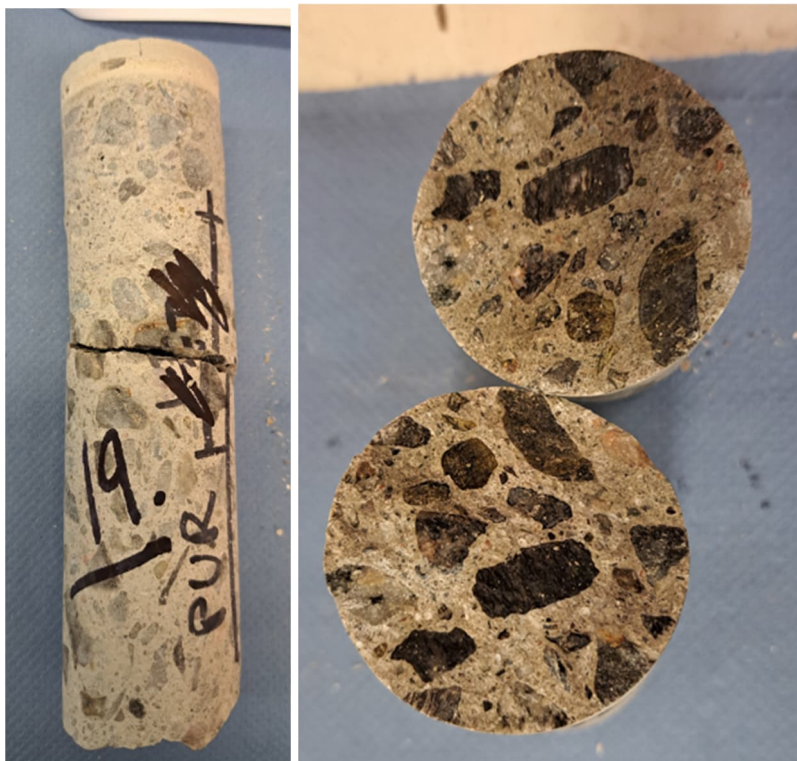
Kuvat 55 a ja b. Näyte N19 lastenaltaan seinästä. Näyte katkesi poratessa. Näytteen murtopinta leikkaa kiviainesten läpi. Laatan kiinnityslaastin peittoaste on puutteellinen ja laatan tartunta alustaan on jäänyt puutteelliseksi.

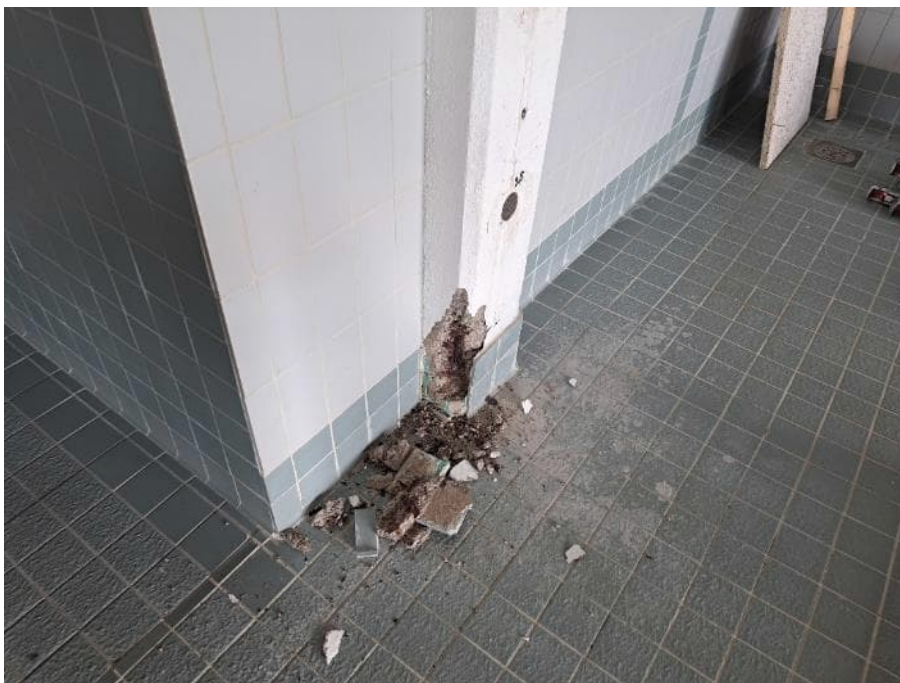
*Kuva 64. Allashuoneen pilari, väliseinän alue. Pilarissa havaittiin alustastaan irti olevia pintarakenteita sekä betonia. Alustastaan irti olleet materiaalit poistettiin käsityökaluja käyttäen.*

Allashuoneessa havaittiin silmämääräisesti 2 pilaria, joiden pintarakenteet olivat irti alustastaan. Tutkimusten aikana rakenteita avattiin käsityökaluilla ja voitiin havaita, että betonissa sekä betonin raudoitteessa oli jo pitkälle edennyttä vaurioitumista. Kiinteistön omistajaa kehoitettiin aloittamaan pilareiden korjaustyöt välittömästi.

Lähtökohtaisesti kaikille allashuoneen pilareille suositellaan tehtäväksi korjauksia, joilla betonin vaurioituminen voidaan estää ja pilareiden kantavuus varmistaa.

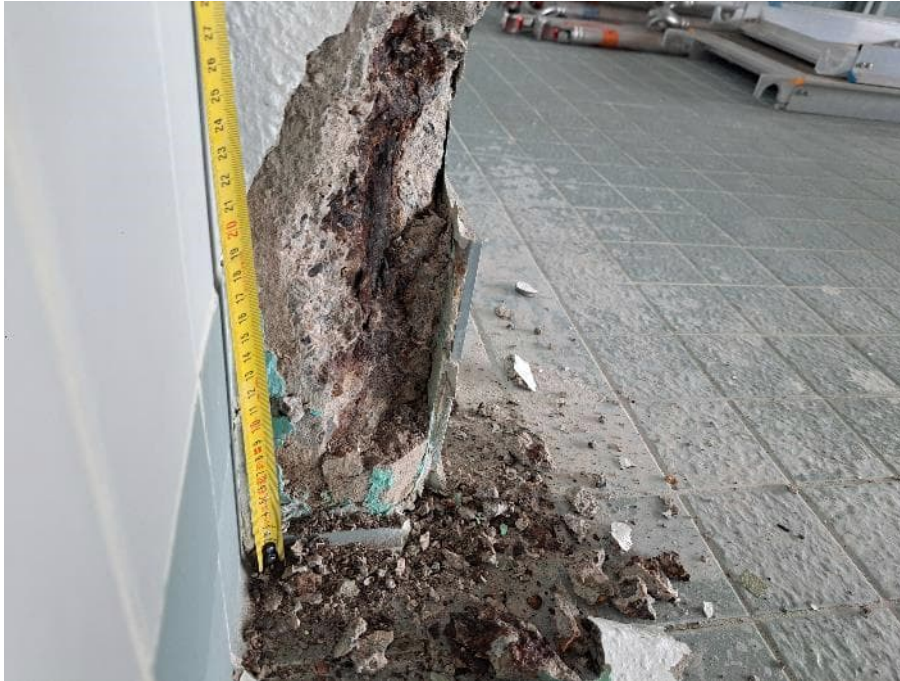
Kuva 65. Allashuoneen pilari, väliseinän alue, näytteenotto kohta N28 ja N29. Pilarissa havaittiin alustastaan irti olevia pintarakenteita sekä betonia. Alustastaan irti olleet materiaalit poistettiin käsityökaluja käyttäen. Pilarin alaosassa raudoitteiden korroosio on edennyt kohtalaisen pitkälle.

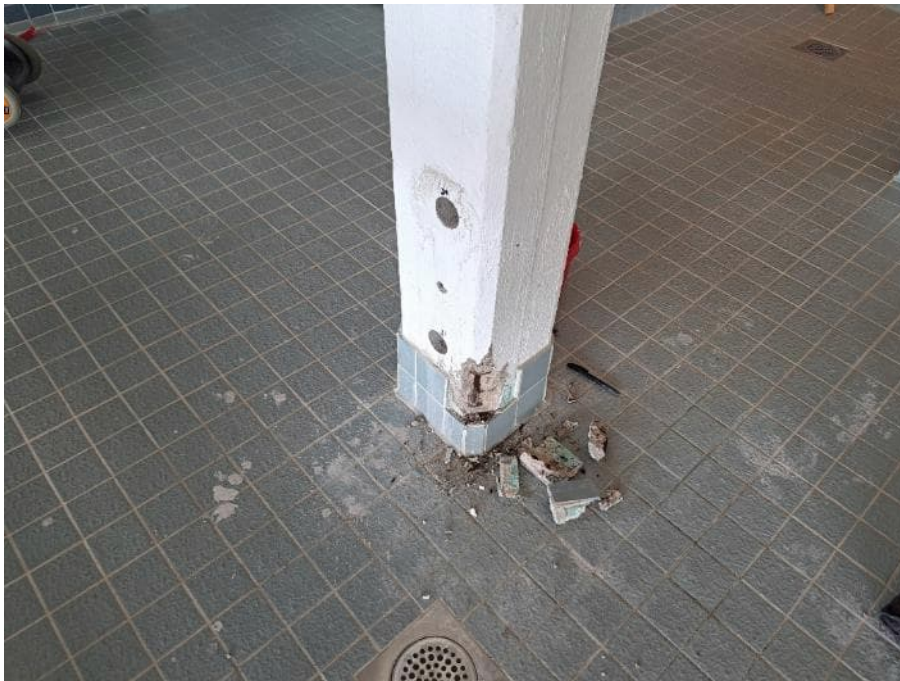
Kuva 66. Pilari, tasopinnan keskialue, näytteenotto kohta N30 ja N31. Pilarissa havaittiin alustastaan irti olevia pintarakenteita sekä betonia. Alustastaan irti olleet materiaalit poistettiin käsityökaluja käyttäen.

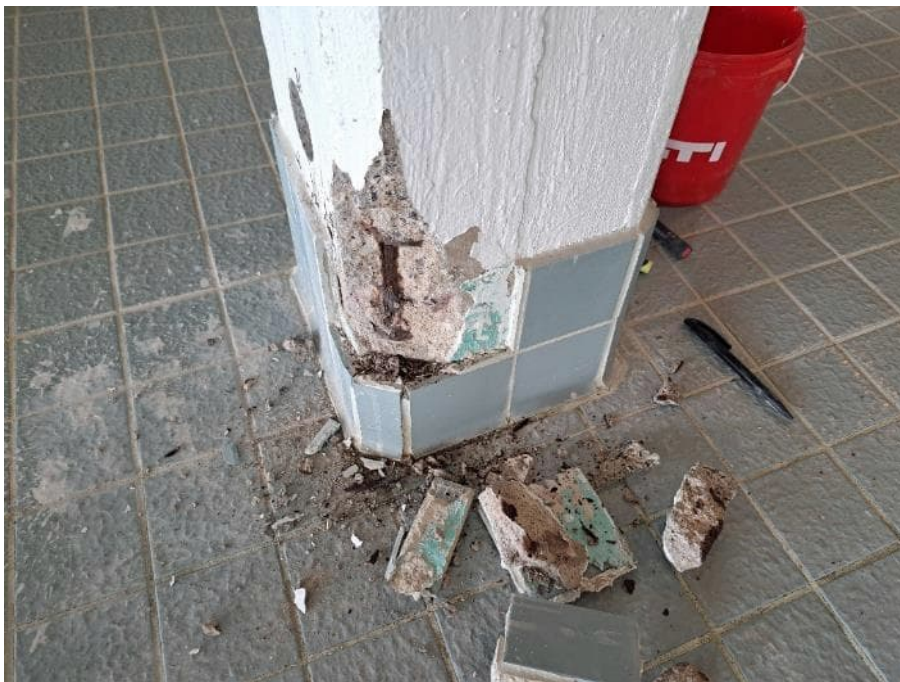
*Kuva 67. Pilari, tasopinnan keskialue, näytteenotto kohta N30 ja N31. Pilarissa havaittiin alustastaan irti olevia pintarakenteita sekä betonia. Alustastaan irti olleet materiaalit poistettiin käsityökaluja käyttäen. Pilarin alaosassa raudotteiden korroosio on edennyt kohtalaisen pitkälle. Laatoituksen taustalla on siveltävä vedeneriste mikä viittaa siihen, että pilareiden alaosa on korjattu peruskorjauksen jälkeen.*

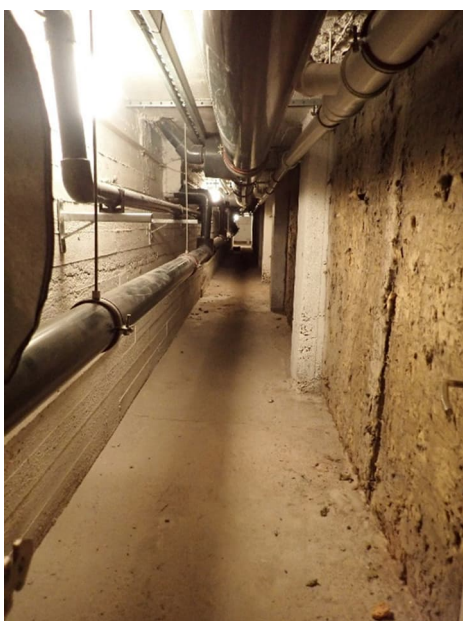
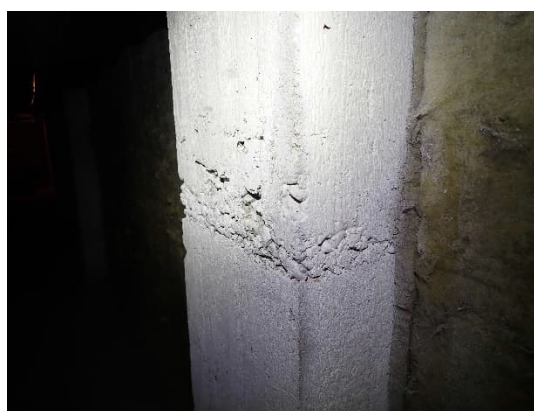
*Kuva 68. Pilarit huoltokäytävällä ulkoseinällä. Pilareiden betoni on paikoin harvaa.*

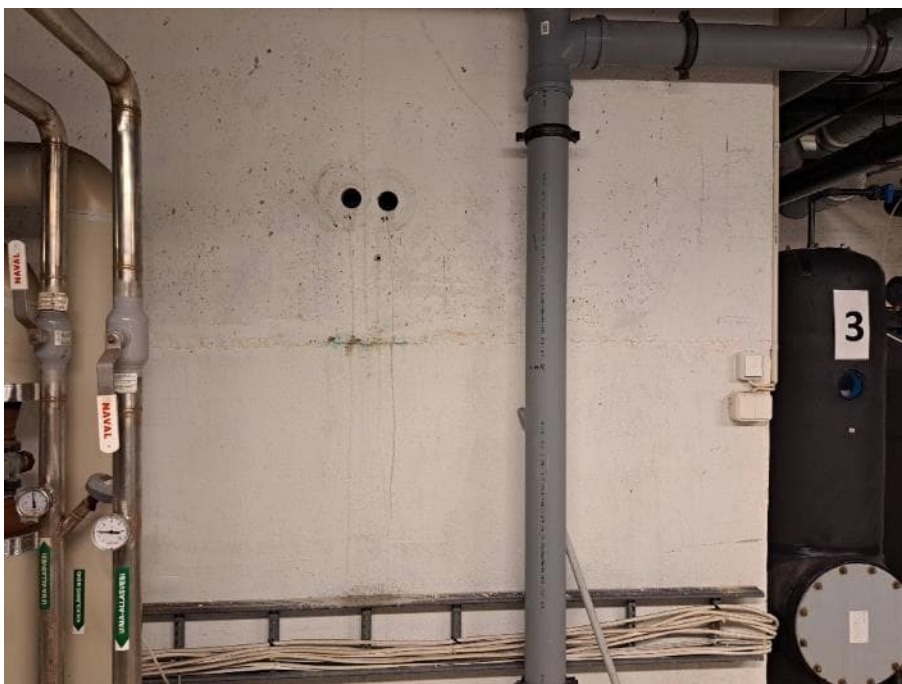
Kuva 82. Ison tasausaltan seinämä. Altaan pohjan ja perustuksen rajapinnassa on havaittavissa vanhoja vuotojälkiä ja härmettä.

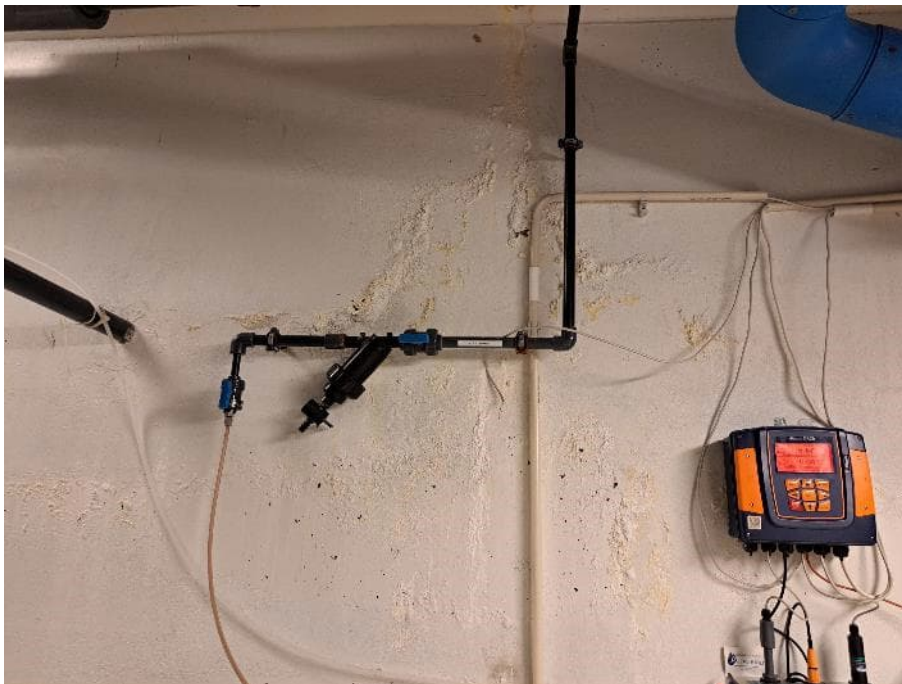
*Kuva 83. Ison tasausaltan seinämä. Altaan ulkoseinässä on havaittavissa vanhoja vuotojälkiä ja härmettä.*

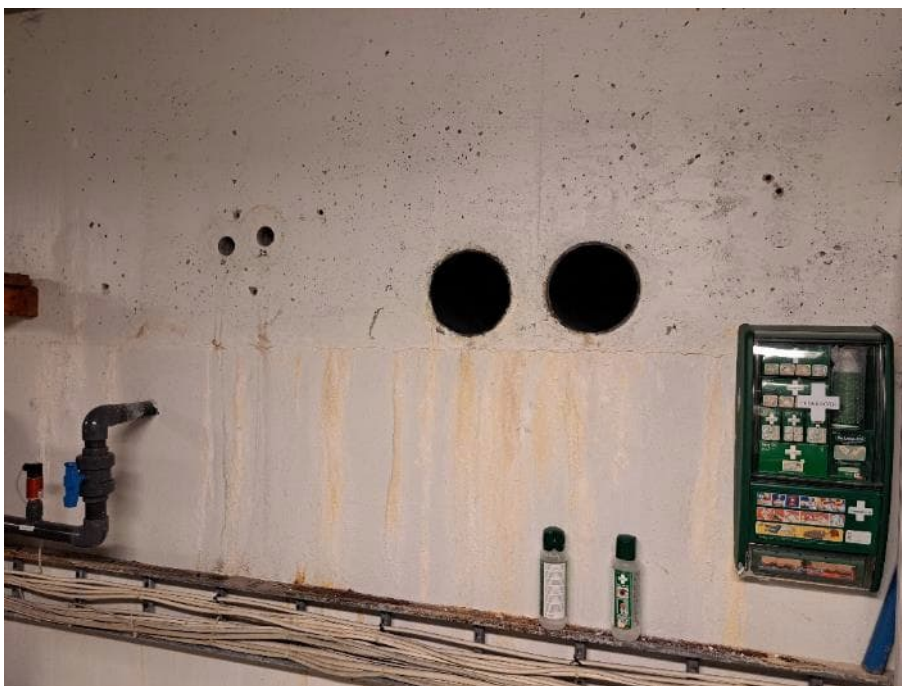
*Kuva 84. Ison tasausaltan seinä. Altaan ulkoseinässä on havaittavissa vanhoja vuotojälkiä ja härmettä.*

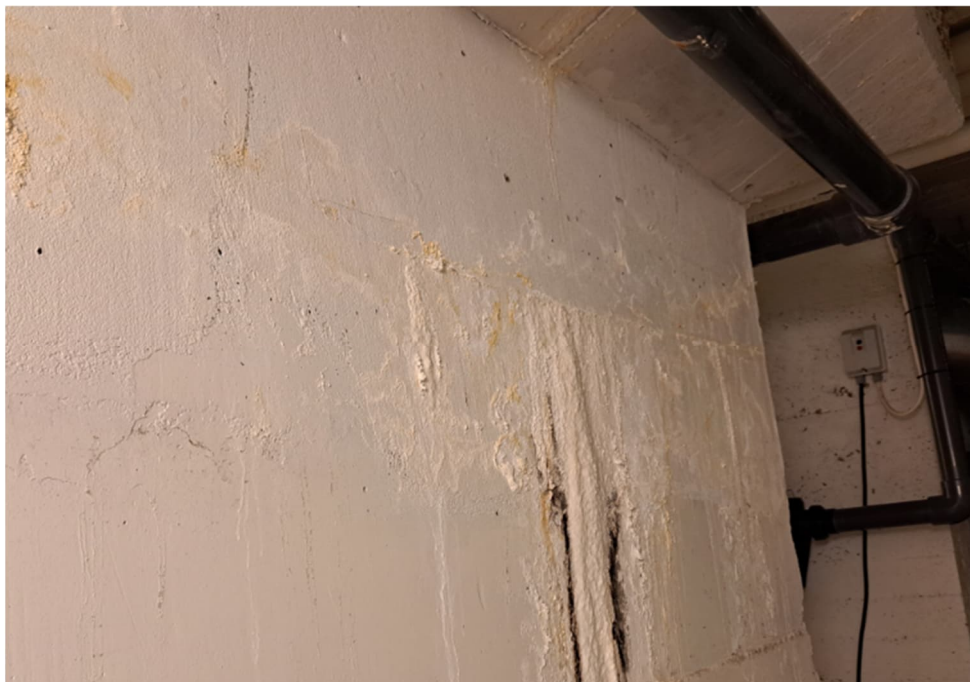
*Kuva 85. Pienen taseusaltan seinä. Lastenaltaan ja taseusaltan seinämän liittymässä on vuotojälkiä, kiteytymiä sekä raudoitteiden korroosiotuotteita.*
