## TUTKIMUSSELOSTUS

Kokemäen uimahalli

Uimahallin kosteusrasitettujen betonirakenteiden  
kuntotutkimus

19.9.2024

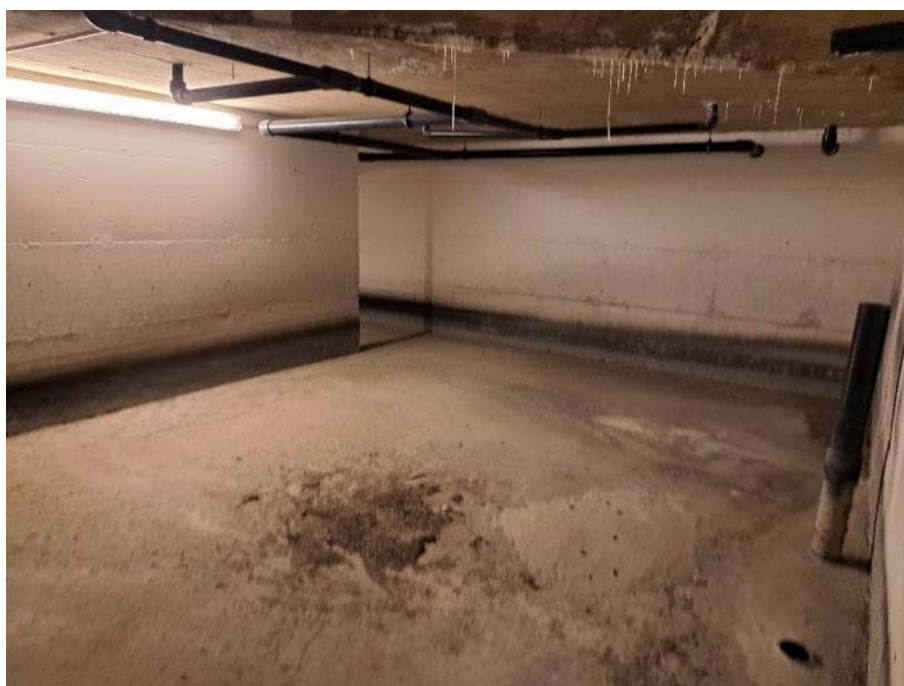
*Kuva 86. Pieni taseusallas, lastenaltaan alapuoli. Lastenaltaan alapinnassa on kohtalaisen paljon kiteytymiä. Altaan pohjan pinnoite on kulunut.*

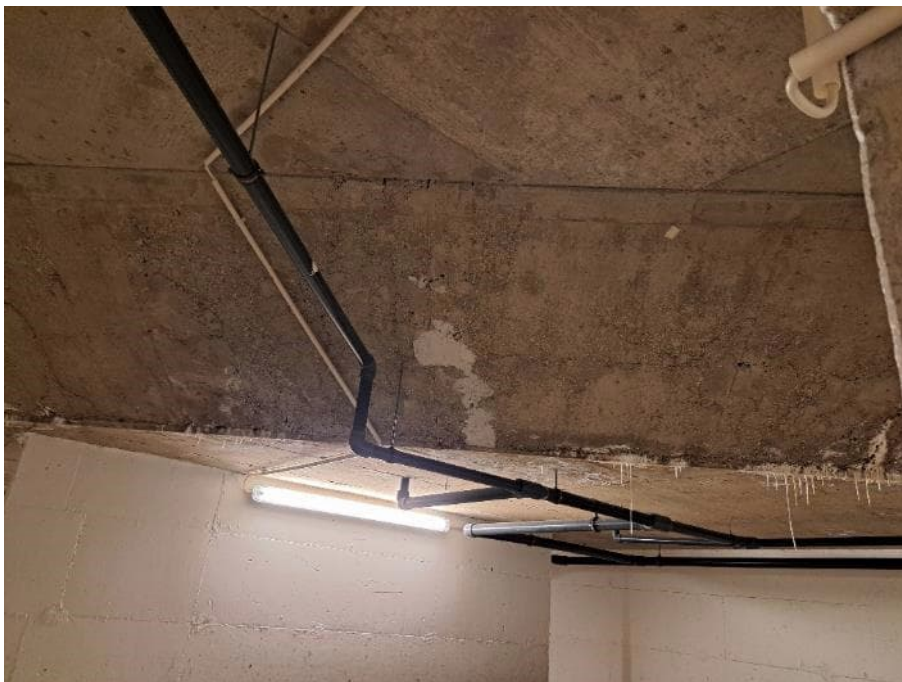
Kuva 87. Pieni tasausallas, lastenaltaan alapuoli. Lastenaltaan alapinnassa on kohtalaisen paljon kiteytymiä.

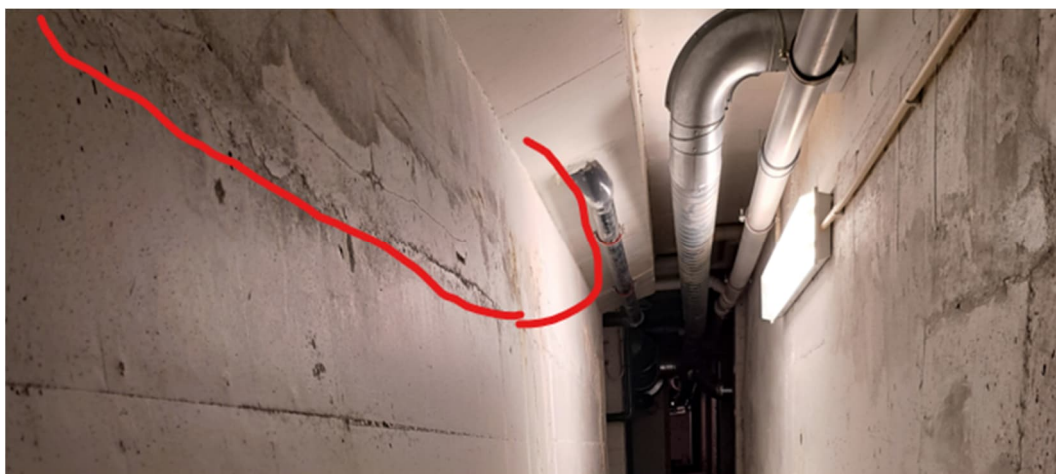
Kuva 94. Kuva huoltokäytävästä, vasemmalla ulkoseinä. Ulkoseinän yläosassa on laastikorjausjälkiä.
