## Tutkimusselostus

Kokemäen uimahalli

Haitta-ainetutkimus

30.9.2024

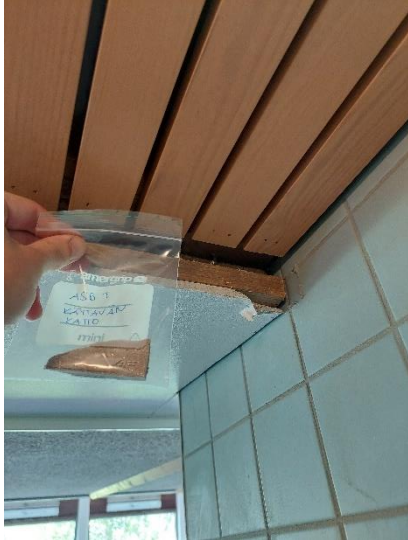
Kuva 1. **Näyte ASB1** (Sisäverhouslevy, Käytävän katto, Kuitusementtilevy (8 mm, ruuvikiinnitys)) ei sisällä asbestia.

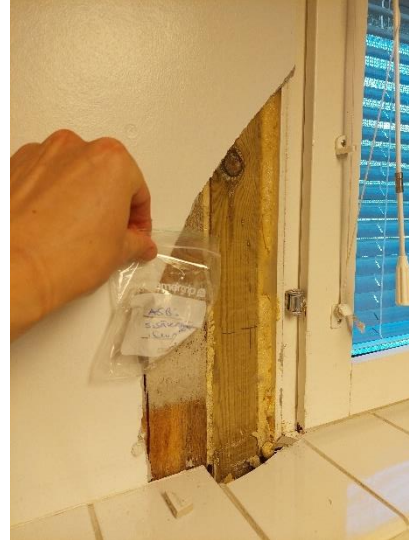
Kuva 2. **Näyte ASB2** (Sisäverhouslevy ulkoseinä, Kuitusementtilevy (8 mm, ruuvikiinnitys)) ei sisällä asbestia.

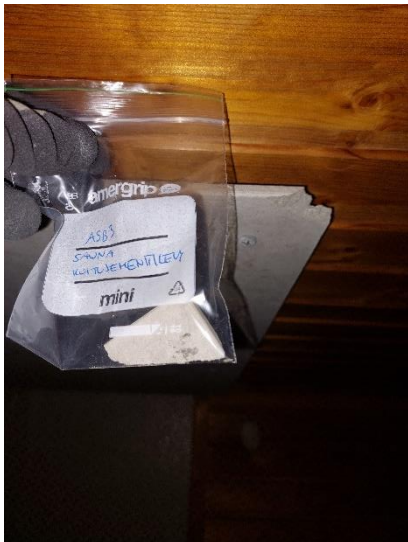
Kuva 3. **Näyte ASB3** (Sisäverhouslevy/palosuojauslevy, saunan katto, kuitusementtilevy (8 mm, ruuvikiinnitys)) ei sisällä asbestia.

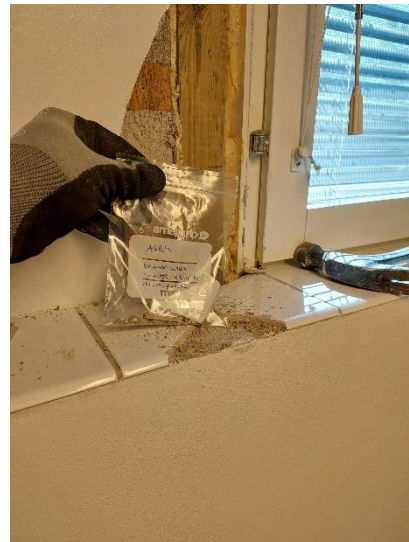
Kuva 4. **Näyte ASB4** (Keraaminen laatta + sauma- ja kiinnityslaasti, ikkunapenkki) ei sisällä asbestia.

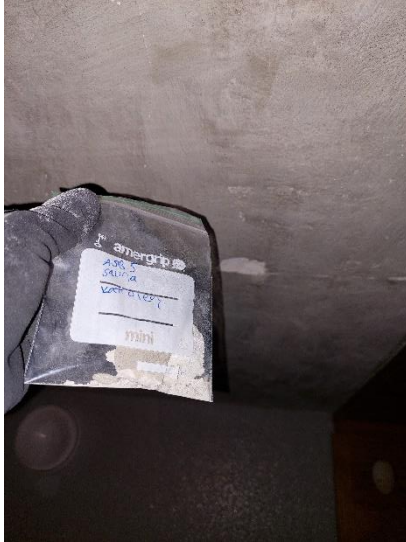
Kuva 5. **Näyte ASB5** (tasoite + kevytbetoni) ei sisällä asbestia.

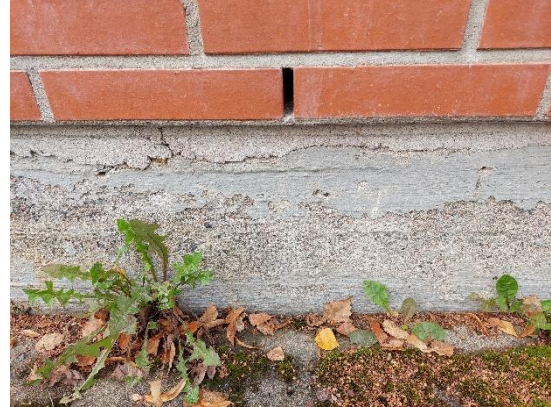
Kuva 6. **Näyte ASB6** (sokkelimaali) ei sisällä asbestia.

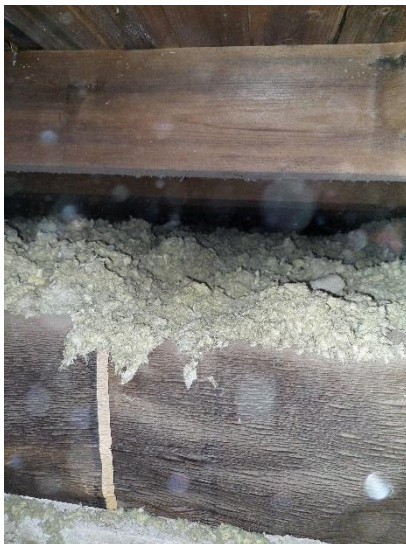
Kuva 7. **Näyte ASB8 + PAH** (yläpohjan tervapaperi) ei sisällä asbestia, eikä sen PAH-yhdistepitoisuudet ylitä vaarallisen jätteen raja-arvoja.

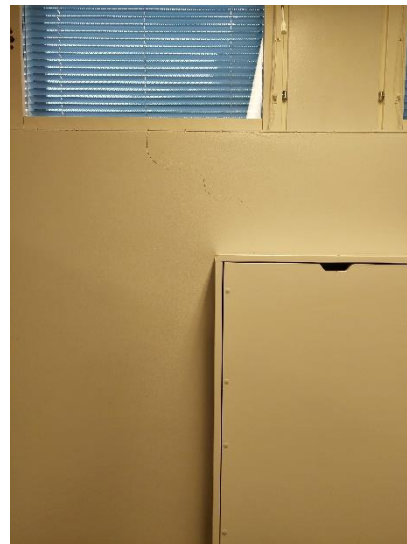
Kuva 8. **Näyte ASB9** (Ulkoseinätasoite, sisäpinta (koonti)) ei sisällä asbestia.

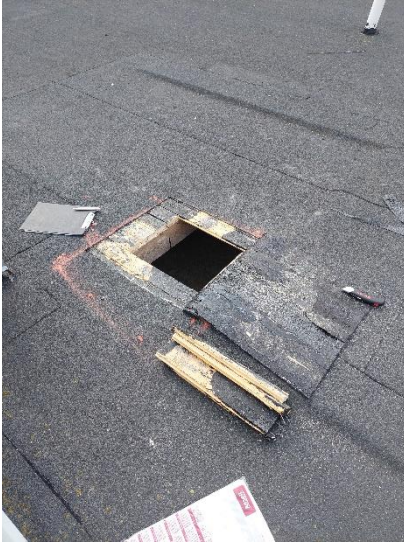
Kuva 9. **Näyte ASB10 + PAH** (vesikate) ei sisällä asbestia, eikä sen PAH-yhdistepitoisuudet ylitä vaarallisen jätteen raja-arvoja.

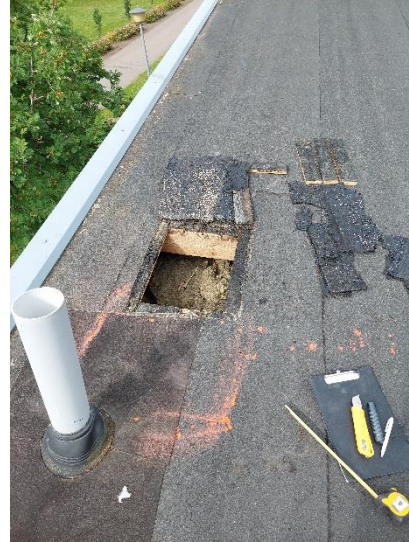
Kuva 10. **Näyte ASB11 + PAH** (vesikate) ei sisällä asbestia, eikä sen PAH-yhdistepitoisuudet ylitä vaarallisen jätteen raja-arvoja.

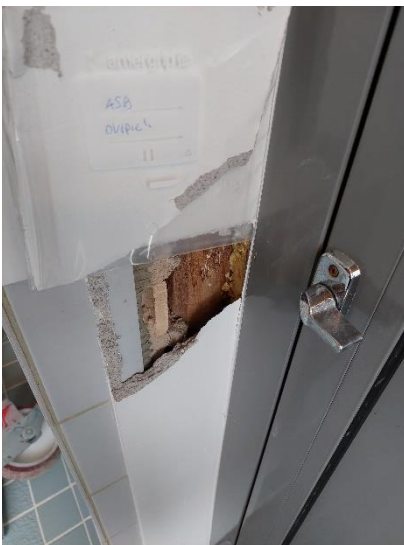
Kuva 11. **Näyte ASB12** (Sisäverhouslevy, ovipieli, kuitusementtilevy) ei sisällä asbestia.

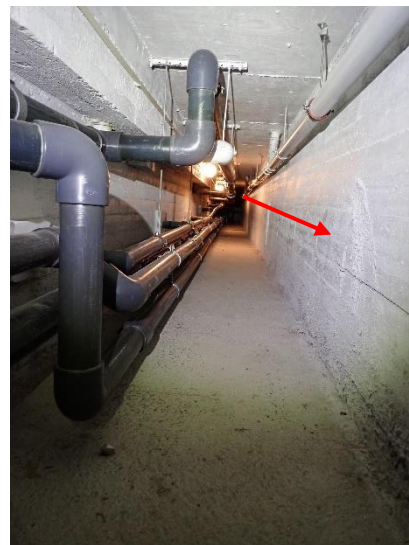
Kuva 12. **Näyte ASB13** (Kellarin mv-seinän maali) ei sisällä asbestia.

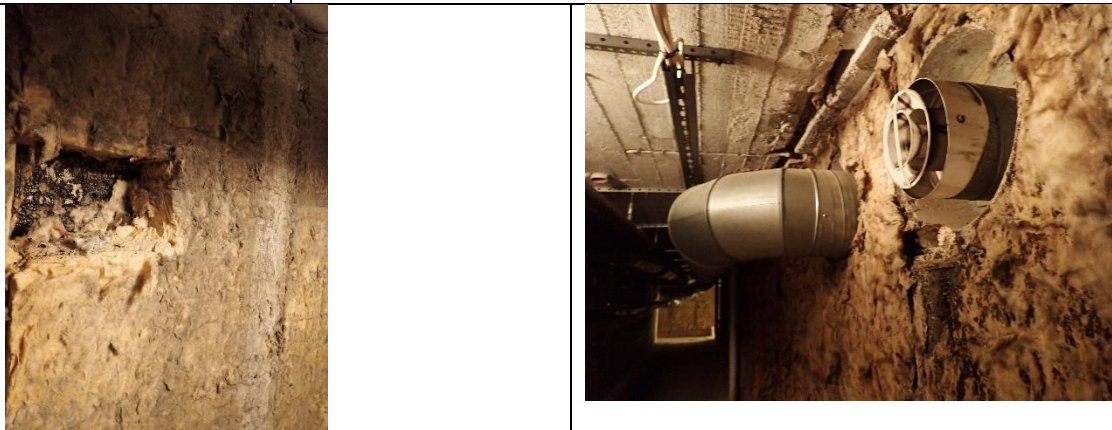
| Avaus ja materiaalinäyte | Tila / huoneselite |
|---|---|
| Bitumisivelystä otettiin haitta-ainenäyte <b>ASB14 + PAH</b> | Rakenne sisäpinnasta lueteltuna: <ul style="list-style-type: none"> <li>• ~ 50 mm, mineraalivilla</li> <li>• bitumisively</li> <li>• betoni</li> </ul> |
| Rakenteeseen ei tehty rakenneavauksia, rakennetta havainnoitiin vanhan osan altaan huoltokäytävältä.<br><br>Näyte ASB 14 + PAH ei sisällä asbestia, eikä sen PAH-yhdistepitoisuudet ylitä vaarallisen jätteen raja-arvoja. | |

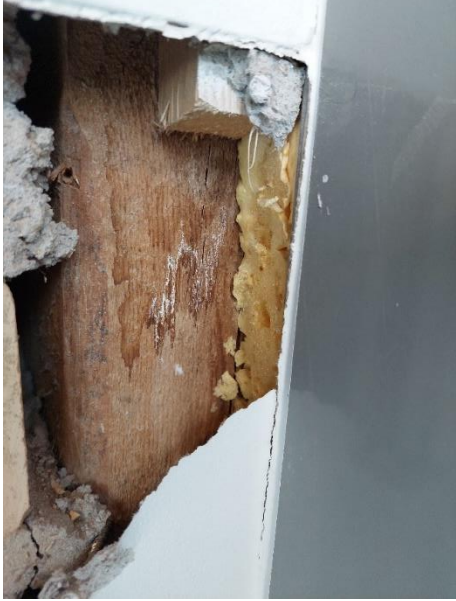
| Avaus ja materiaalinäyte | Tila / huoneselite | |
|---|---|--|
| <b>US5</b><br>Kuitusementtilevystä otettiin materiaalinäyte<br><b>ASB12</b> | <b>124 Allasosasto</b><br>Rakenne sisäpinnasta lueteltuna: <ul style="list-style-type: none"> <li>• kuitusementtilevy</li> <li>• puurunko (ei avattu pidemmälle)</li> </ul> | |
| Rakenneavaus tehtiin allastilan ulko-oven vierustalle.<br>Näyte ASB12 ei sisällä asbestia. | | |

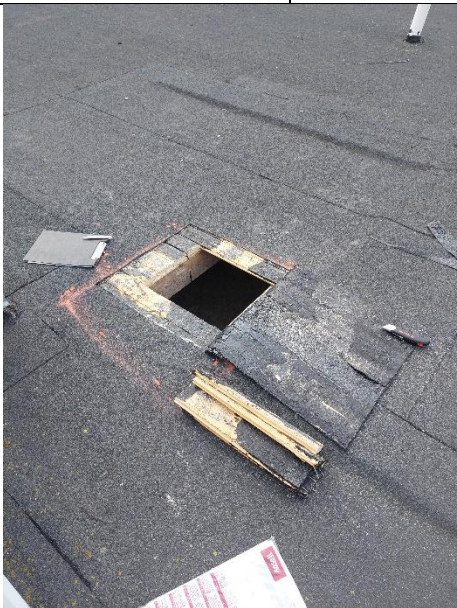
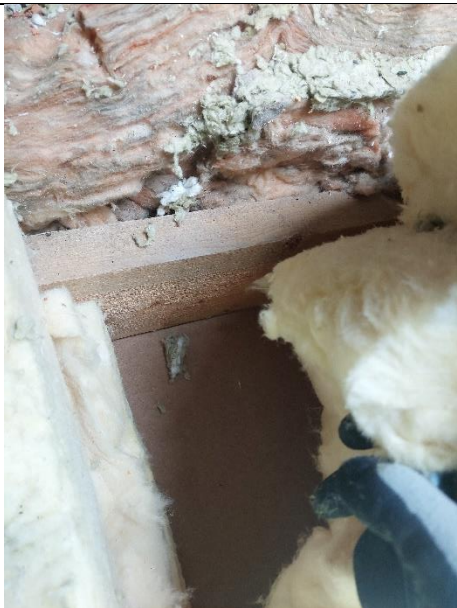
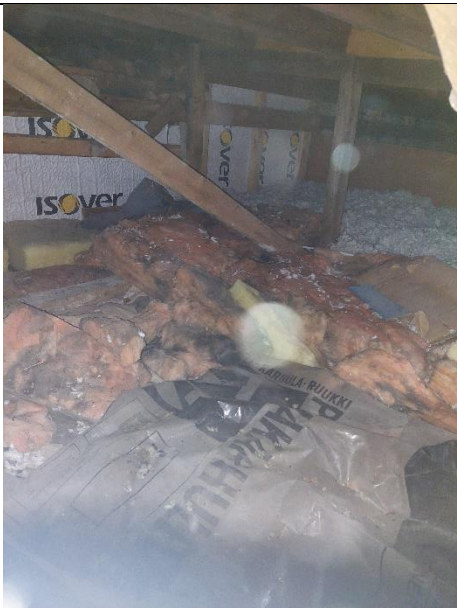
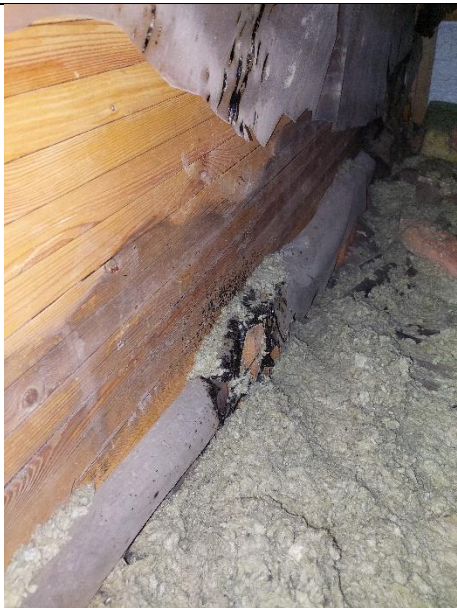
| Avaus ja materiaalinäyte | Tila / huoneselite |
|---|---|
| <b>VK1</b><br>Bitumikermistä haitta-<br>ainenäyte <b>ASB 10</b><br><b>+PAH</b> | <b>Vesikatto</b><br>Rakenne ulkopinnasta lueteltuna: <ul style="list-style-type: none"> <li>• bitumikermi</li> <li>• ponttilauta</li> <li>• kattotuoli, 150 mm + 100 mm</li> <li>• ilmaväli ~ 1 m (+ liimapuupalkit)</li> <li>• mineraalivilla 150 mm + 150 mm, puhallusvillaa vaihtelevasti</li> <li>• puukuitulevy</li> <li>• musta höyrynsulkumuovi</li> </ul> |

Rakenneavaus tehtiin laajennusosan ja alkuperäisen rakennuksen osan liittymän läheisyyteen. Näyte ASB10 ei sisällä asbestia, eikä sen PAH-yhdistepitoisuudet ylitä vaarallisen jätteen raja-arvoja.

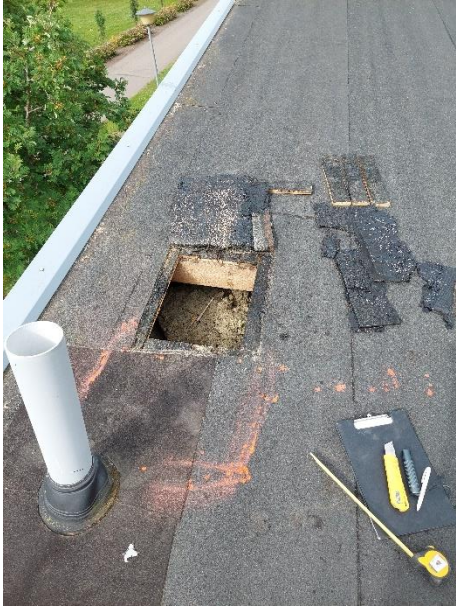
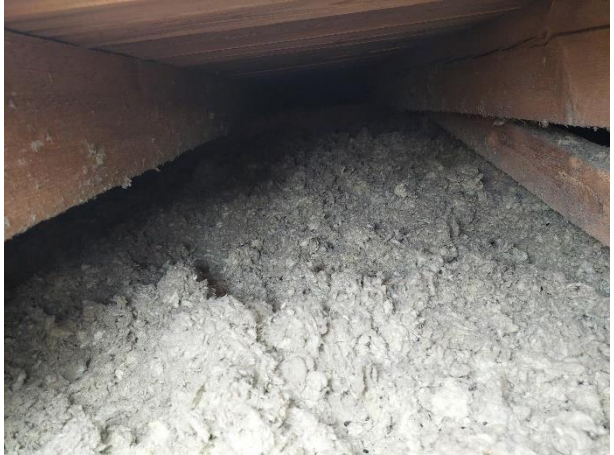
| Avaus ja materiaalinäyte | Tila / huoneselite |
|---|---|
| Bitumikermistä haitta-<br>ainenäyte <b>ASB 11</b><br><b>+PAH</b> | Rakenne ulkopinnasta lueteltuna: <ul style="list-style-type: none"> <li>• bitumikermi (heikosti kiinni)</li> <li>• ponttilauta</li> <li>• kattotuoli, 150 mm +100 mm</li> <li>• ilmaväli ~ 200 mm (+ liimapuupalkit)</li> <li>• puhallusvilla ~ 150 mm</li> <li>• mineraalivilla ~ 200 mm</li> <li>• puukuitulevy</li> <li>• alumiinipaperi (epätiivis)</li> </ul> |
| Näyte ASB 11 ei sisällä asbestia, eikä sen PAH-yhdistepitoisuudet ylitä vaarallisen jätteen raja-arvoja. | |

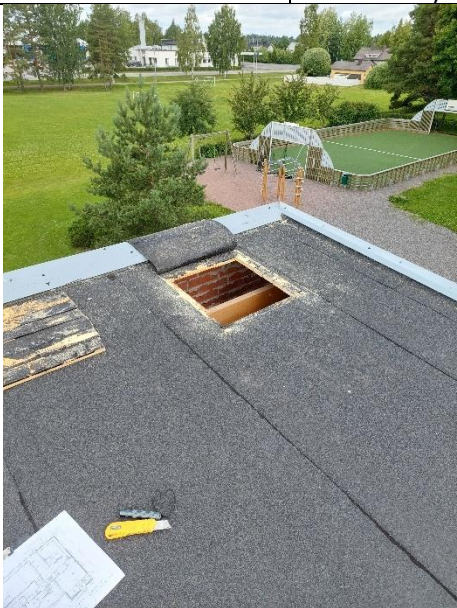
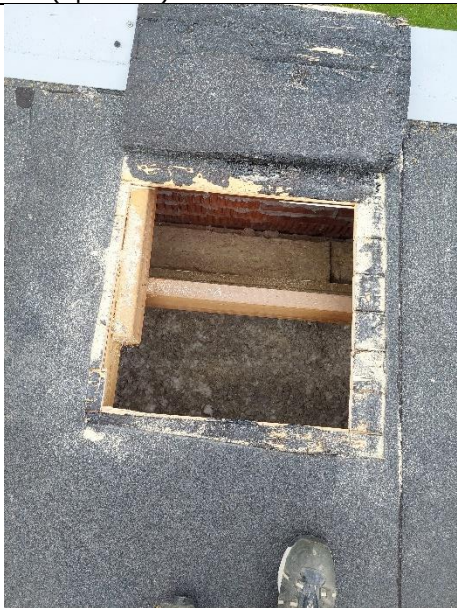
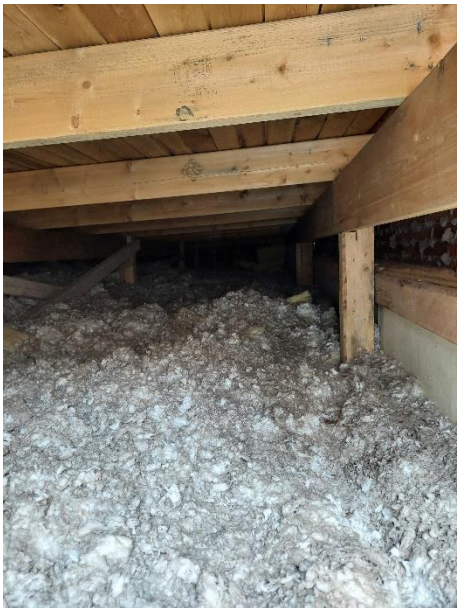
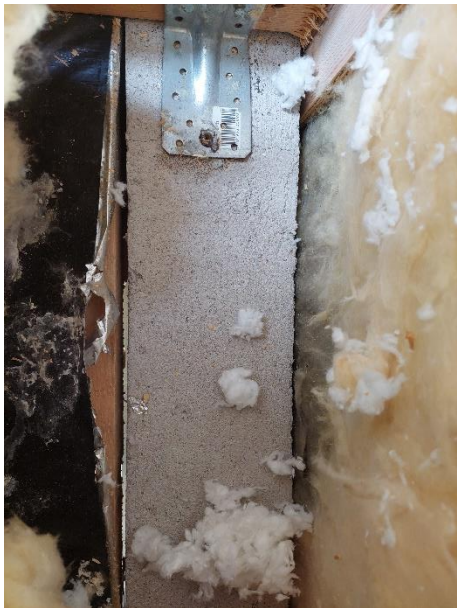
| Avaus ja materiaalinäyte | Tila / huoneselite |
|---|---|
| Ei otettu materiaalinäytettä | Rakenne ulkopinnasta lueteltuna: <ul style="list-style-type: none"> <li>• bitumikermi (heikosti kiinni)</li> <li>• ponttilauta</li> <li>• kattotuoli, 140 mm + 190 mm</li> <li>• ilmaväli ~ 700 mm (+ liimapuupalkit)</li> <li>• puhallusvilla ~ 300 mm</li> <li>• mineraalivilla ~ 150 mm</li> <li>• höyrynsulkumuovi (epätiivis)</li> </ul> |
