Pvm.  
16/09/2024

## TUTKIMUSSELOSTUS

### Kokemäen Uimahalli

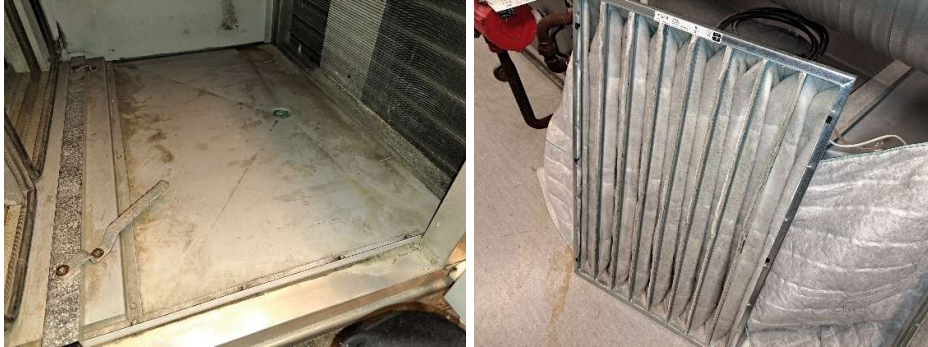
*Kuva 2. Suodatinkammio on melko likainen ja suodatinkehyksen tiivisteet ovat osin kovettuneet / huonokuntoiset. Tuloilmasuodatin on puhdas.*

Tuloilmasuodattimet olivat tarkastushetkellä puhtaita mutta suodatinkammiossa oli melko runsasta epäpuhtauskertymää, joka johtuu tuloilmasuodattimien ohivuodosta. Suosittelemme tuloilmasuodattimien ja konerungon välisten tiivisteiden uusimista.

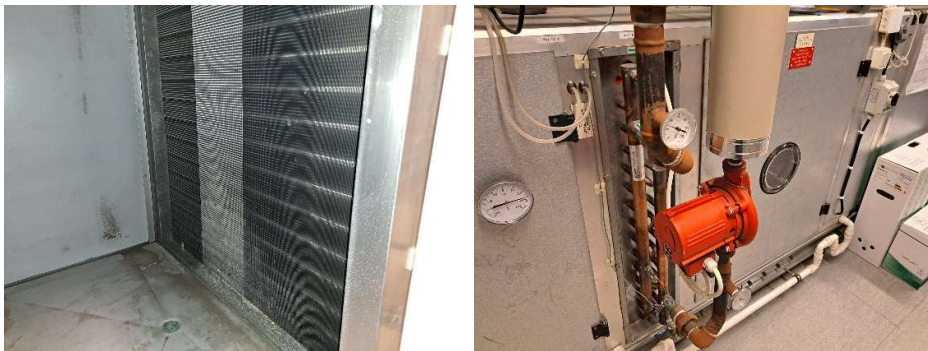
*Kuva 3. Lämmityspatterissa on vähäistä epäpuhtauskertymää. Lämmitysputkistossa on pintapuolista korroosiota.*

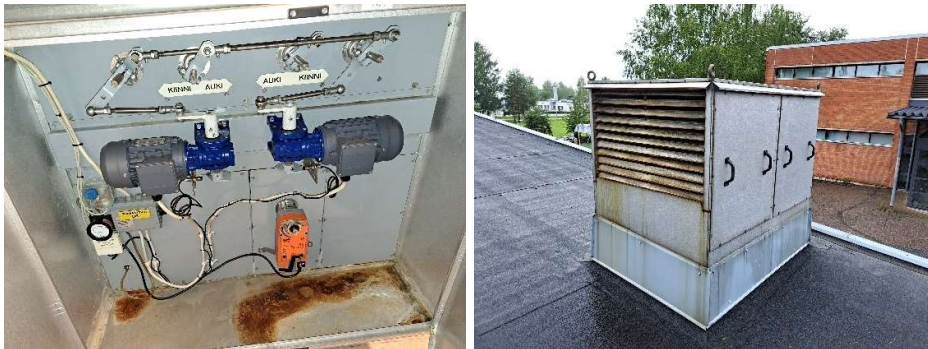
*Kuva 4. Ilmanvaihtokoneen TK1 lämmön talteenotto on toteutettu peltimoottoriohjatulla, massa- ja lämmön talteenottoyksiköllä, jossa ulos jäävä piippuosa on varustettu vastakkaisilla puolilla olevilla ulkosäleiköillä, jotka vuorotellen/jaksoittain toimivat raitis- ja jäteilmasäleikköinä.*

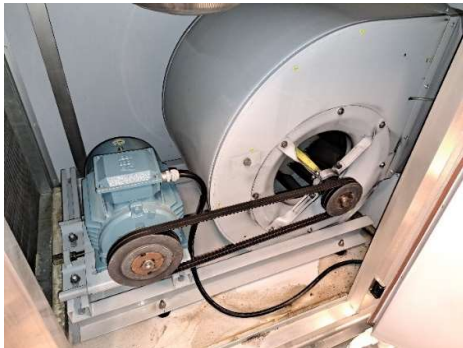
*Kuva 5. Hihnavetoinen tuloilmapuhallin on puhdas ja käyntiäänensä on aistinvaraisesti arvioituna normaali.*

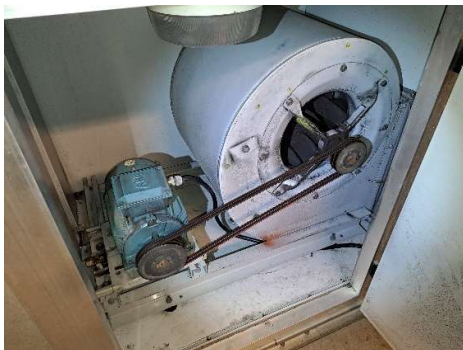
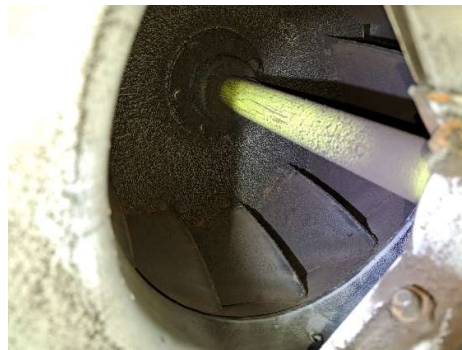
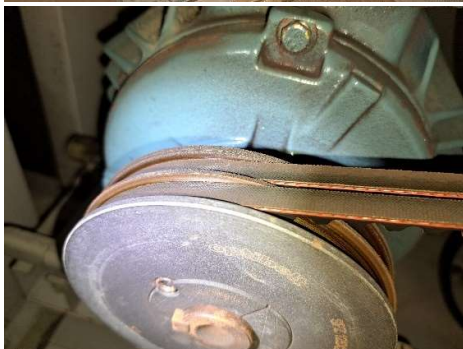
*Kuva 6. Poistoilmapuhaltimen käyntiäänensä havaittiin mahdollisesti laakerivikaan viittaavaa poikkeavaa ääntä ja värinää. Puhaltimen siivekkeissä runsasta likakertymää. Hihnapyörä on erittäin kulunut.*

Ilmanvaihtokoneen TK1 poistoilmapuhaltimen hihnapyörät olivat kuluneita ja niiden uusiminen on ajankohtaista. Poistoilmapuhaltimen käyntiäänessä oli havaittavissa laakerivikaan viittaavaa ääntä.

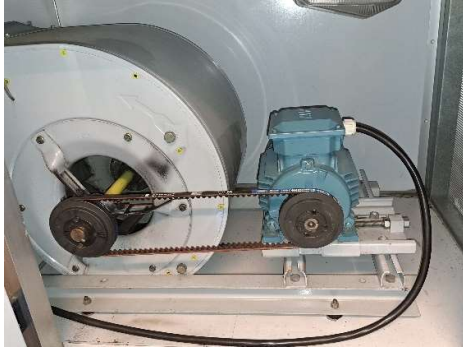
Kuva 8. Hihnavetoinen tuloilmapuhallin on puhdas ja käyntiäänä on aistinvaraisen arvion perusteella normaali.

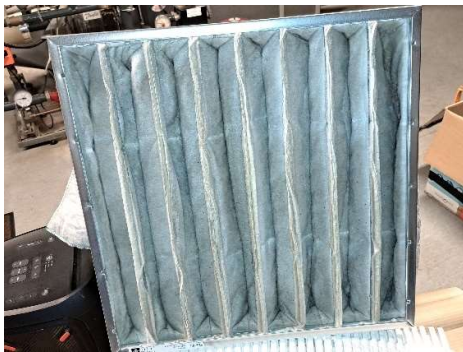
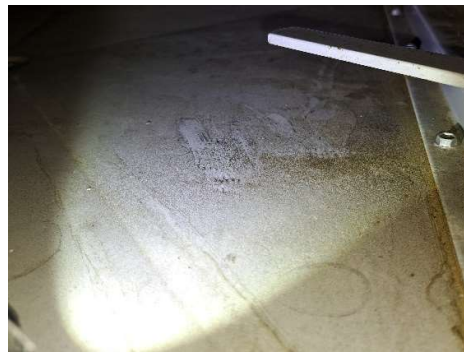
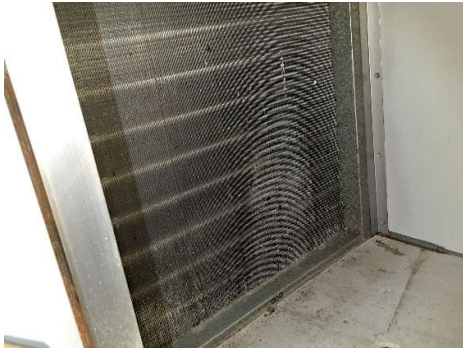
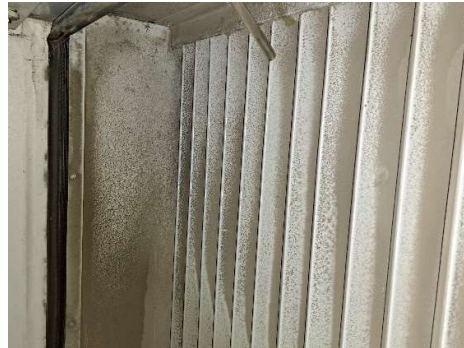
Kuva 9. Tuloilmasuodatin on puhdas. Suodatinkammiossa ja lämmityspatterin painepuolella on hienojakoista epäpuhtautta ja suodatinkehyksen tiiviste on rikkiäinen.

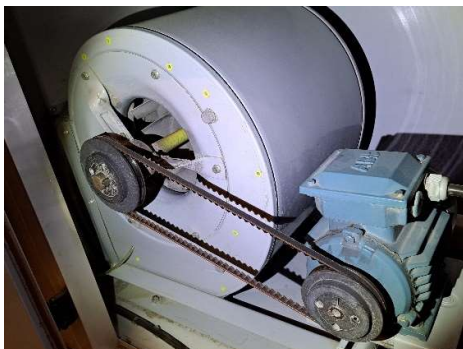
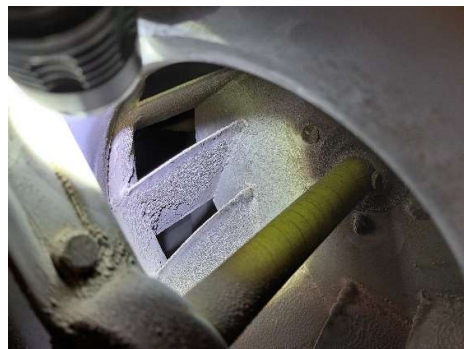
Kuva 10. Hihnavetoinen poistoilmapuhallin. Puhaltimen siivekkeissä on melko runsasta pölykertymää.

Poistoilmakoneissa ei ole suodatinosaa, jonka vuoksi poistoilmapuhaltimissa ja äänenvaimenninosissa on verrattain runsasta pölykertymää. Suodatuksen puuttuminen aiheuttaa normaalia tiheämpää puhaltimen ja äänenvaimentimien puhdistustarvetta.

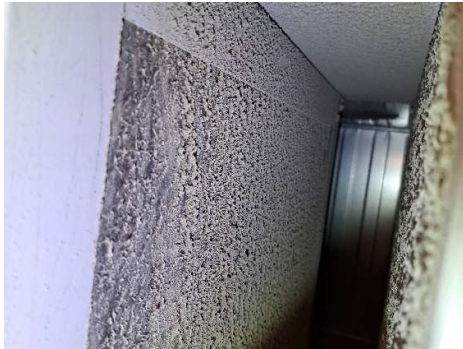
Kuva 11. Poistoilmapuolen äänenvaimennin on likainen.

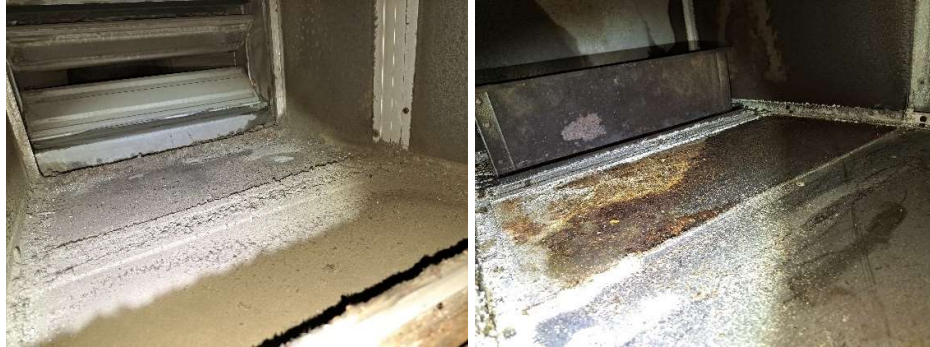
Kuva 13. Ilmanvaihtokoneen sisäpuoli on erittäin likainen ja osin korroosiohaitoitunut. Ulkoilmapelti ei sulkeutunut koneen sammussa.

Ilmanvaihtokoneen TK3 raitisilman sulkupelti ei sulkeutunut koneen sammussa. Suosittelemme tarkastamaan toimilaitteen kunnon ja tarpeen mukaan sen uusiminen. Samassa yhteydessä on suositeltavaa tarkastaa kiertoilmapeltiä palvelevan toimilaitteen kunto.

Teknisen käyttöiän sekä heikon yleiskunnon perusteella suosittelemme ilmanvaihtokoneen TK3 kokonaisvaltaista uusimista ennen peruskorjausta. Ilmanvaihtokoneen materiaalivalinnoissa on huomioitava uimahallin ja vedenkäsittelytilojen sisäilmaolosuhteet.

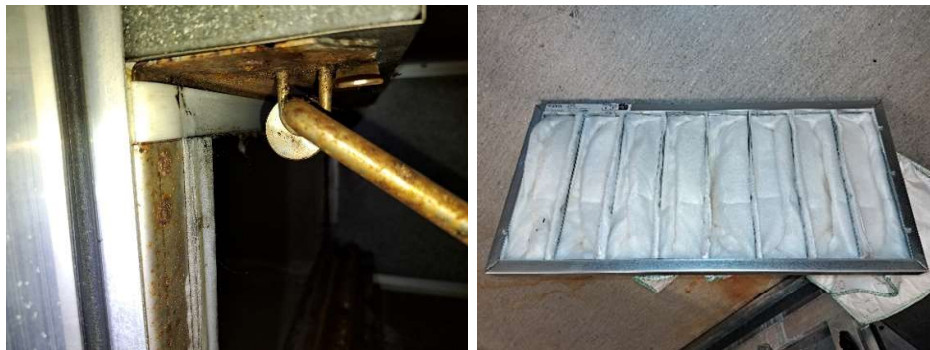
Kuva 14. Tuloilmasuodatin ei tiivistä kunnolla koneen runkoa vasten. Tuloilmasuodatin on puhdas.

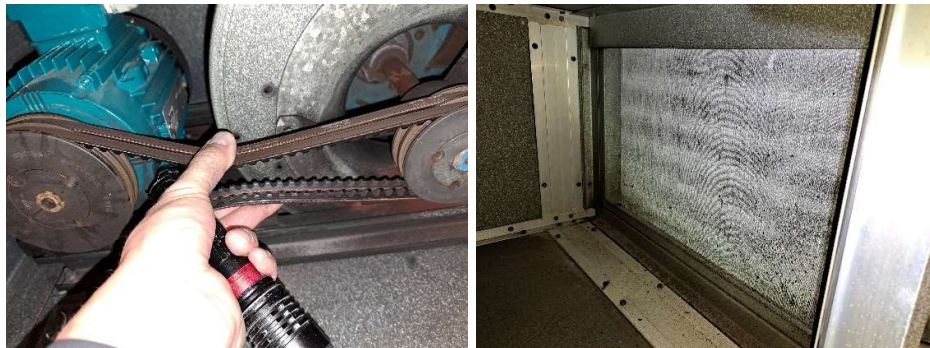
Kuva 15. Tuloilmapuhaltimen hihnan kireys on virheellinen. Lämmityspatterin painepuoli erittäin likainen ja lämmityspatterissa hapettumaa / korroosiohaittoja.

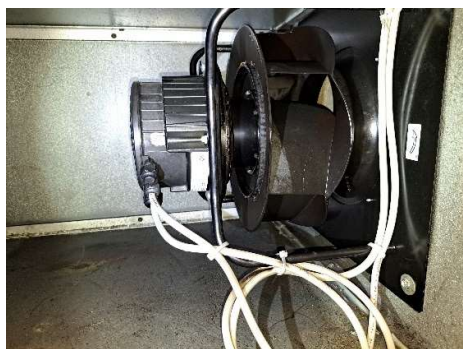
Kuva 16. Poistoilmapuhallin on uusittu suoravetopuhaltimeksi.

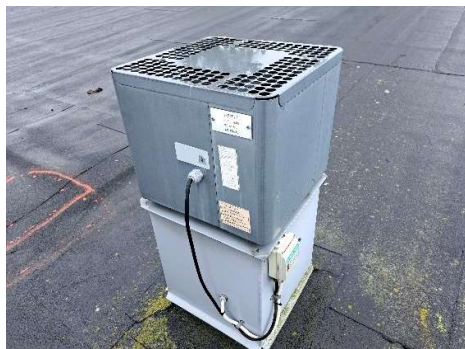
WC-tiloja palvelee vesikatolla sijaitseva huippuimuri, joka on vuodelta 2005. Kiinteistökierroksella huippuimuri ei ollut käynnissä.

Kuva 17. Yleiskuva huippuimurista TK2PF1.2.

Erillispoistopuhallin PF 2.1 oli kiinteistökierron aikana pois päältä. Suosittelemme erillispoistopuhaltimen toimintakunnon selvitystä, sekä tarpeen mukaan sen uusimista. Erillispoistopuhaltimen sijoittelussa tulee kiinnittää huomiota suojaetäisyyksiin suhteessa vesikatolla sijaitseviin raitisilman sisäänottoihin.

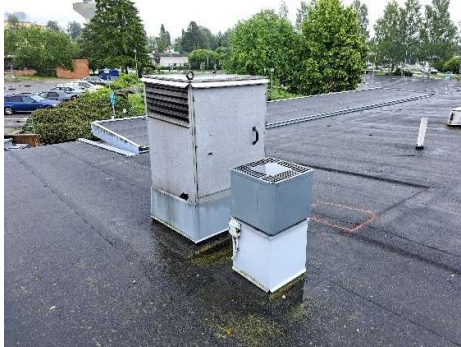
*Kuva 18. TK2 raitis- ja jäteilmalaite (LTO) sijaitsee wc-tilojen erillispoistopuhaltimen välittömässä läheisyydessä, jolloin määräysten mukaista suojaetäisyyttä ei saavuteta jäteilmalaitteen ja raitisilman sisäänottoaukon välillä.*

Vesikatolla sijaitseva huippuimuri sijaitsee ilmanvaihtokoneen TK2 jäte- ja raitisilmalaitteen välittömässä läheisyydessä, riskinä huippuimurin jäteilman päätyminen raitisilman sisäänottoon. Suosittelemme

huippumurin sijoituspaikan muutosta ottaen huomioon voimassa olevat määräykset.

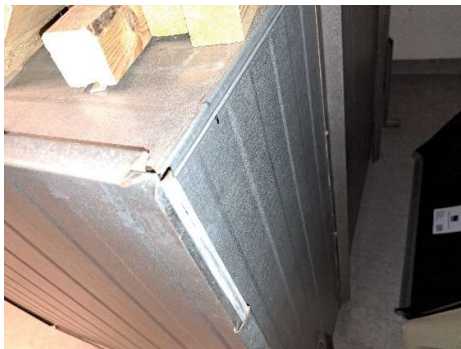
Kanavistossa ei havaittu aistinvaraisen ja pistokoeluonteisen tarkastelun perusteella merkittäviä vuotoja, mutta TK1 konerungossa havaittiin pienehköjä ilmavuotoja.

*Kuva 19. TK1 tuloilmakoneen konerungossa (äänenvaimentimen jälkeinen moduuli) havaittiin lievää ilmavuotoa.*

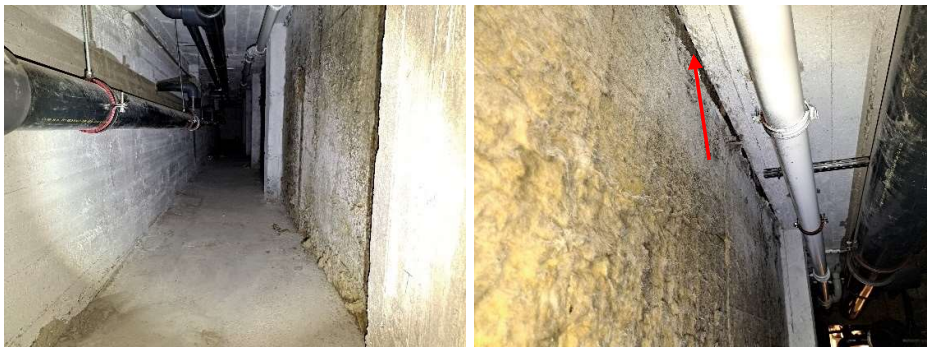
Kanavistossa ei havaittu aistinvaraisen ja pistokoeluonteisen tarkastelun perusteella kuitupäästöjä aiheuttavia materiaaleja, poisluettuna allastilan betonirakenteinen painekammio, jonka seinissä on pinnoittamatonta mineraalivillaa.

*Kuva 20. Allastilan painekammiossa on pinnoittamatonta mineraalivillaa tuloilman virtausreitillä (nuoli)*

Allastilan ikkunapenkkipuhallusta palvelevassa betonirakenteisessa tuloilma- / paineentasauskammiossa havaitun pinnoittamattoman mineraalivillan sekä betonirakenteeseen jääneiden muottilautojen osalta suosittelemme korjaavia toimenpiteitä, kuten mineraalivillan poistamista tai sen pinnoitusta sekä muottilautoitusten purkamista. Lisäksi ikkunapenkkipuhallusta palvelevaan rakenneaineeseen kanavistoon kohdistuu puhdistustarvetta.

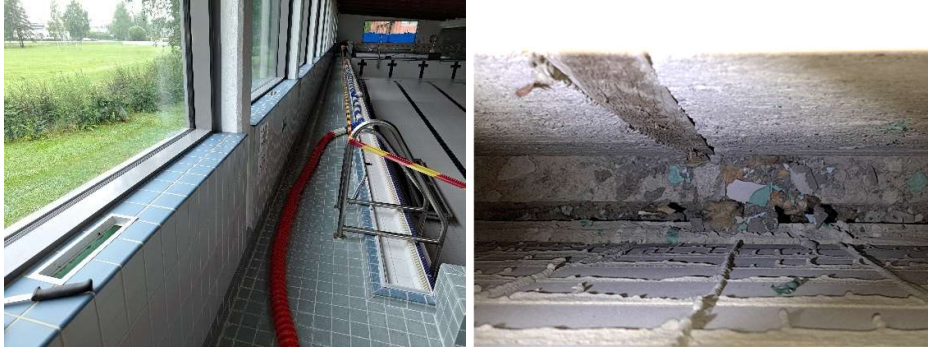
Kuva 21. Allastilan tuloilma puhalletaan osittain ikkunapenkkien kautta. Alkuperäisen allastilan tuloilma johdetaan ikkunapenkkeihin asennettujen tuloilmakanavien ja päätelaitteiden kautta. Rakennearineisessa tuloilmakanavassa / hormissa runsaasti epäpuhtautta sekä betonirakenteessa muottilautoja.

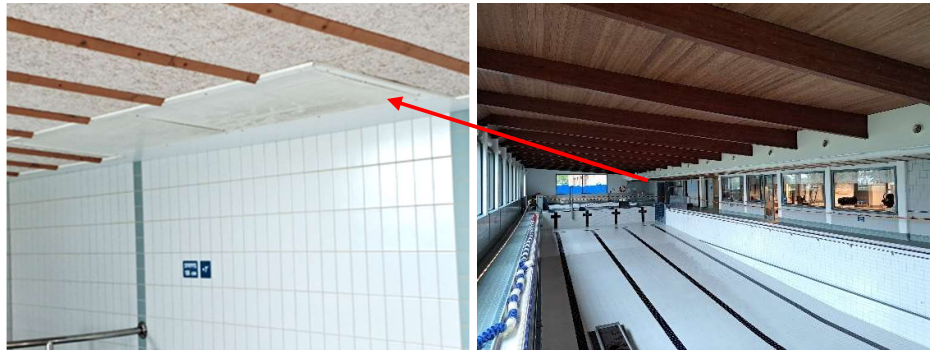
Kuva 22. Allastilan poistoilmasäleikkö on sijoitettu allastilassa matalan osan alakattoon, allastilassa ei ole muuta poistoilmavaihdon päätelaitetta.

Allastilan matalan osan kattotasoon asennettu poistoilman päätelaite aiheuttaa vaurioriskin allastilan kattorakenteeseen. Allastilan poistoilmanjakoon suosittelemme peruskorjauksen yhteydessä korjauksia, tavoitteena yläpohjarakenteen kosteusrasituksen vähentäminen allastilan kattorakenteesta. (toimenpide vaatii iv-suunnittelua).

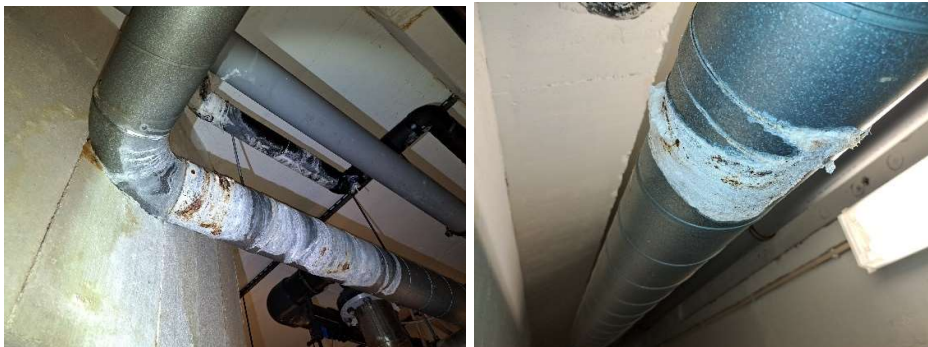
Kuva 23. Kellaritilassa kulkevissa ilmanvaihtokanavissa on paikallisia korroosiovaurioita.

Kellaritilan ilmanvaihtokanavien paikalliset korroosiovauriot suosittelemme korjaamaan viimeistään peruskorjauksen yhteydessä. Kellaritilaan sijoitetuissa kertasäätöpelleissä havaittiin korroosiota ja todennäköisesti kertasäätöpeltien säätömekanismi ovat jumittuneet ja säätö ei ole mahdollista. Suosittelemme kartoittamaan kertasäätöpeltien kunnon ja uusimistarpeen seuraavan kanaviston puhdistuksen ja ilmanvaihdon tasapainotuksen yhteydessä ja tarvittavilta osin kertasäätöpeltien uusiminen.

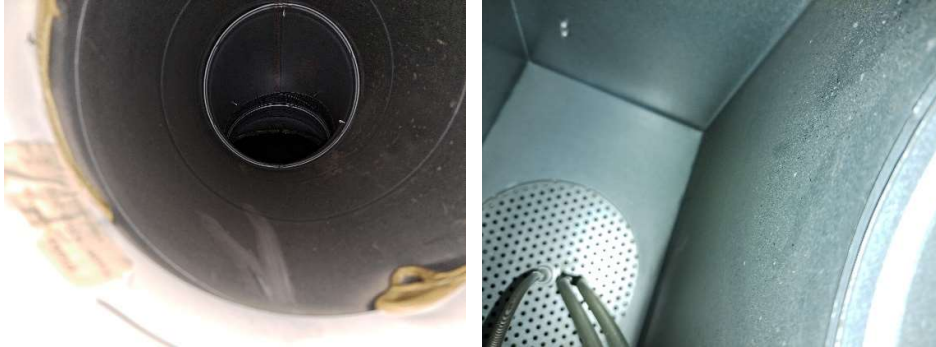
Kuva 24. Allastilan tuloilmakanavassa havaittiin paikoin runsasta likakertymää sekä valvomon tuloilmahajottajan tasauslaatikossa lievää likakertymää.

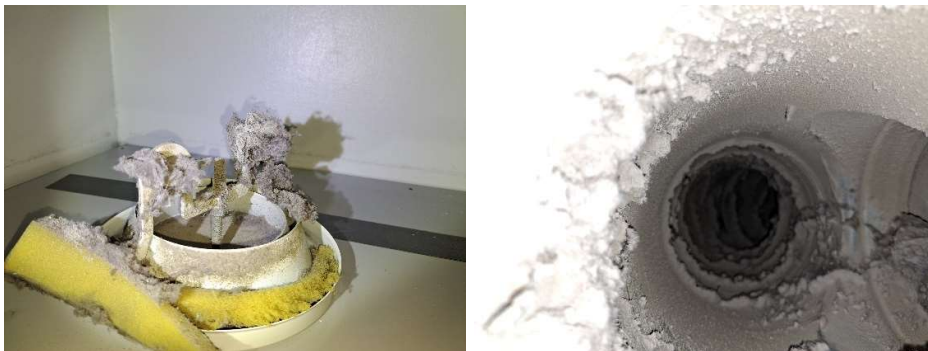
Kuva 25. Poistoilmakanavat- ja päätelaitteet olivat yleisesti hyvin likaisia, kuvat naisten pukuhuoneen poistoilmaventtiilistä sekä poistoilmakanavasta.

Ilmanvaihtokanavistossa ei havaittu mineraalivillakuitulähteitä, mutta etenkin poistoilmakanavat ja päätelaitteet ovat yleisesti hyvin likaisia. Ilmanvaihtokanaviston nuohous ja ilmamäärien tasapainotus on suositeltavaa 1 vuoden kuluessa.

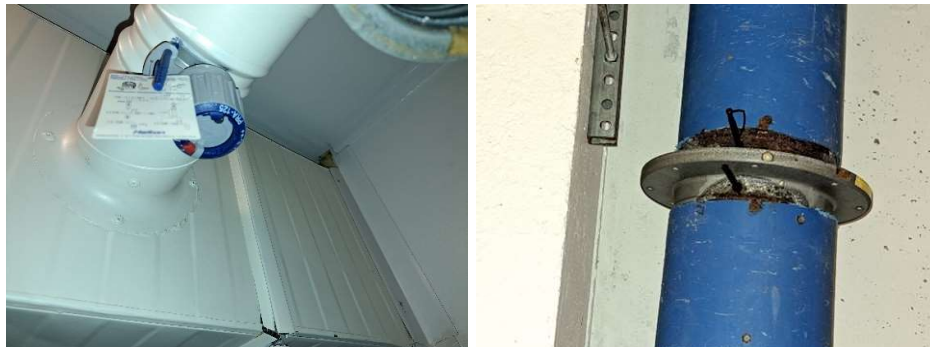
Kuva 26. Varastotilan haarakanavassa havaittu kertasäätöpelti, sekä kellaritilassa silmämääräisesti huonokuntoinen / jumittunut säätöpelti.

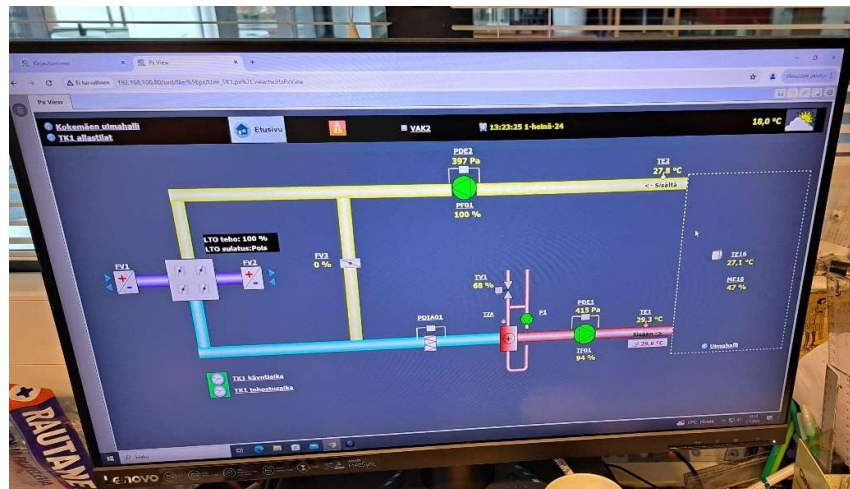
Kuva 28. TK1 rakennusautomaationäkymä. Poistoilmahuuhtimen yli mitattu paine-ero on noin asetusarvossa, puhaltimen teho ollessa 100 %.

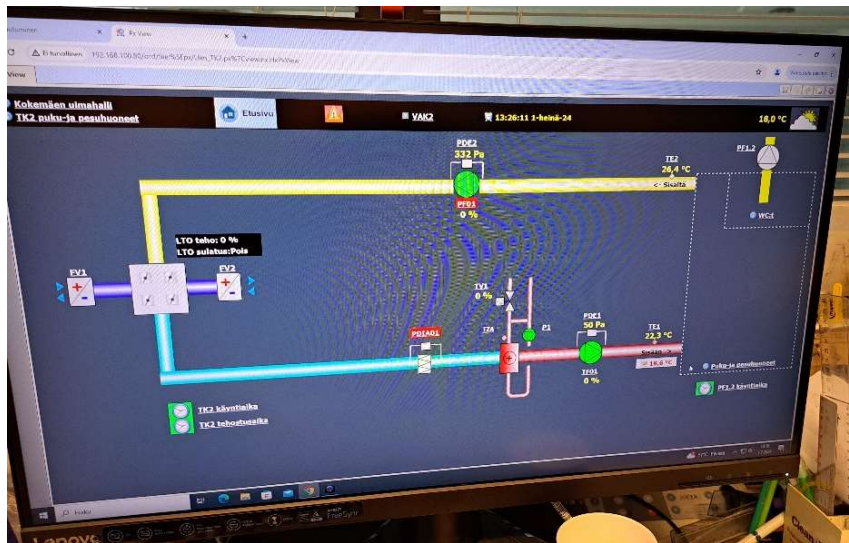
Kuva 29. TK2 rakennusautomaationäkymä. Poistopuhaltimen yli mitattu kanavapaine on huomattavasti yli asetusarvon. Huom! Ilmanvaihtokone on käsikäytöllä ja tästä syystä puhaltimien teho-% on 0 %.

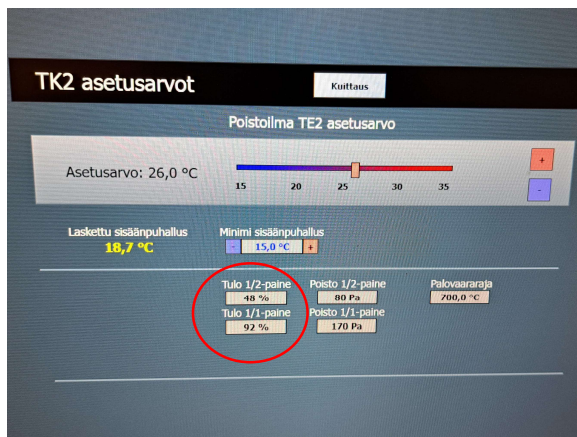
Kuva 30. Ilmanvaihtokoneen TK2 asetusravot-grafiikkakuvassa on väärät yksiköt osassa paineasetuksia.

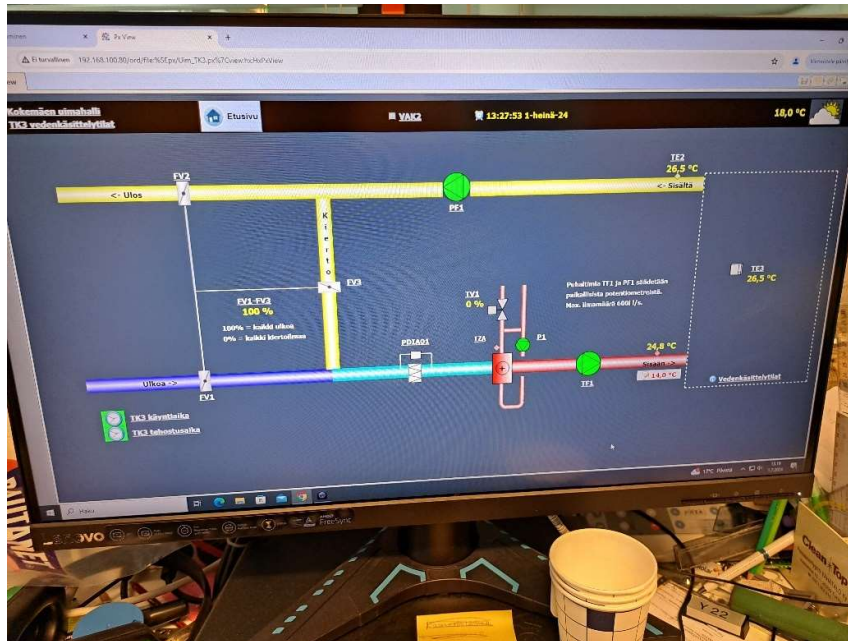
Kuva 31. Ilmanvaihdon TK3 rakennusautomaationäkymä. Puhaltimien yli suoritettavat paine-eromittaukset eivät välity rakennusautomaatioon. Tuloilman lämpötila on korkea, vaikka automaationäkymän mukaan lämmityspatterin venttiilin avaus on 0%, eikä kiertoilmaa sekoiteta tuloilmaan.
