# TUTKIMUSRAPORTTI

KOKEMÄEN UIMAHALLI

LVV-PUTKISTOJEN JA SALAOJIEN  
KUNTOTUTKIMUS

4.9.2024

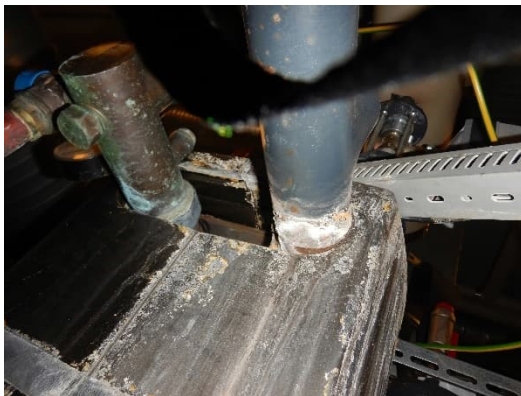
Lämmityksen lämmönsiirtimen liitoksissa havaittiin vanhoja vuotojälkiä. Uima-altaiden lämmityksen siirtimen LS31 liitoksissa havaittiin ulkopuolista korroosiota.

*Kuva 3. Vanhoja vuotojälkiä lämmityk- sen siirtimessä.*

Vanhat vuotojäljet suositellaan puhdistettavaksi. Mikäli vuotoja ilmenee, tulee ne kor- jata pikaisesti.

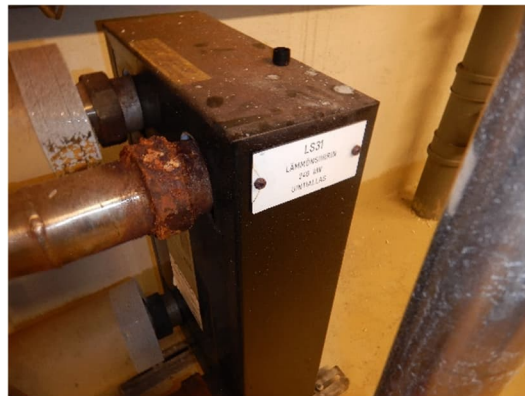
*Kuva 4. Ulkopuolista korroosiota uima-al- taan lämmönsiirtimen liitoksessa.*

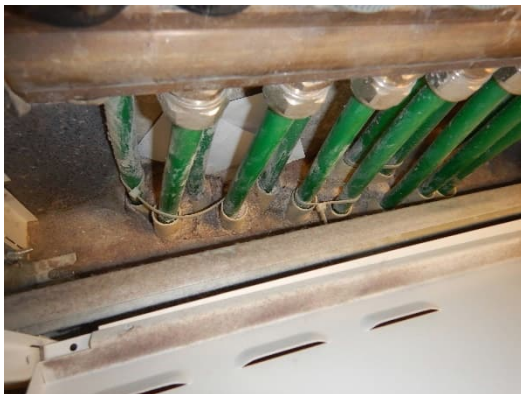
Lattialämmityksen jakotukkikaapeissa havaittiin vuodonkeräys ja -ilmaispuutteita. Jakotukkikaapin pohjalla ei ole vedeneristystä tai lattiapinnoitteen läpiviennit ovat epätii- viitä, jolloin mahdolliset vuotovedet pääsevät valumaan rakenteisiin. Vuotovesien tulisi kerääntyä jakotukkikaapin pohjalle ja johtua siitä selvästi näkyville.

*Kuva 11. Jakotukkikaapin pohjalla epätii- vis vuodonkeräysrakenne.*

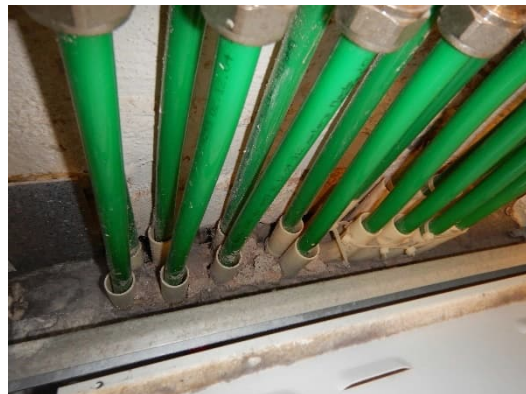
*Kuva 12. Jakotukkikaapin pohjalla epätii- vis vuodonkeräysrakenne.*

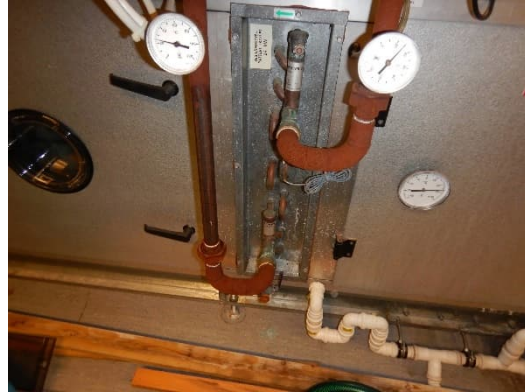
Teknisen tilan ilmanvaihtokoneiden teräsputkissa oli havaittavissa laaja-alaisesti pintaruostetta eristämättömillä osuuksilla.

*Kuva 14. Ulkopuolista korroosiota ilmanvaihdon lämmityksen teräsputkissa.*

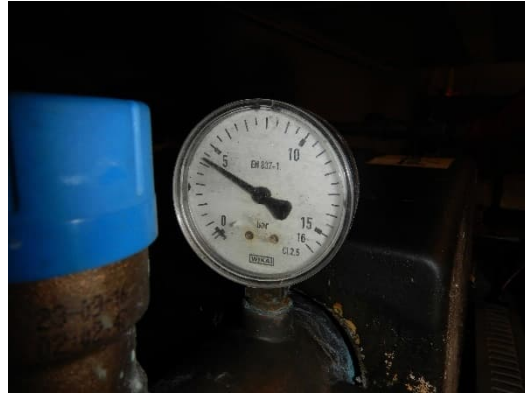
*Kuva 16. Verkoston paine oli tarkastushetkellä n. 450 kPa.*

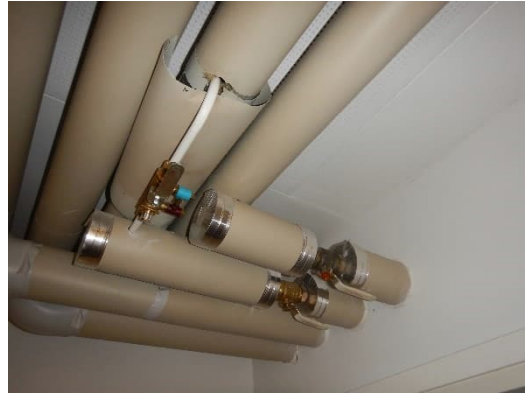
Linjasulku- ja säätöventtiilit tarkastettiin otantana silmämääräisesti. Venttiilit ovat pääasiassa peruskorjausvuodelta 2005 olevia pallo- ja kertasäätöventtiileitä. Linjasäätöventtiilit ovat osittain täysin auki.

*Kuva 20. Linjasulku- ja säätöventtiili-ryhmä.*

Käyttövesiverkoston linjasulku- ja säätöventtiilit suositellaan uusittavaksi ja kiertoveden virtaamat säädettäväksi seuraavan 1–3 vuoden aikana.

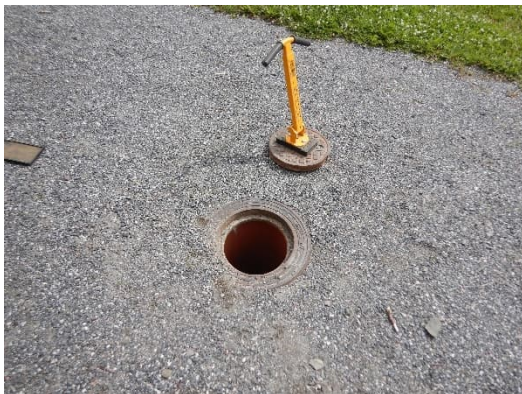
Tarkastuskaivot ovat uusittuja muovikaivoja ja varustettu valurautakansin. Kaivo jvtk1 sijaitsee hiekkatiellä ja se on pohjakourussa seisovan veden perusteella hieman painunut. Tarkastuskaivon jvtk2 kansi on maan alla arviolta puiston kohdalla.

*Kuva 26. Tarkastuskaivo jvtk1 sijaitsee hiekkatiellä.*

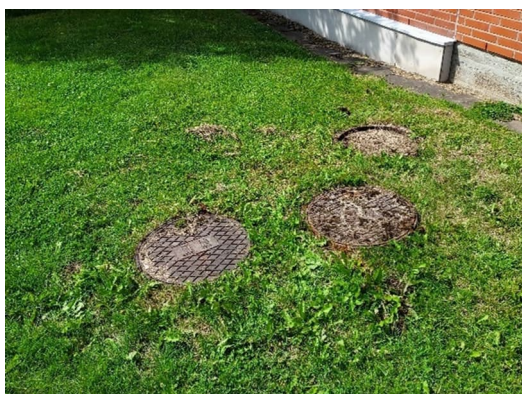
Pysäköintialueen päädyssä havaittiin kolme vanhaa betonirengaskaivoa, joiden käyttötarkoitus ei selvinnyt. Kaivoja ei ole merkitty vuoden 2005 peruskorjauksen piirustuksiin. Yhdessä kaivossa on vanha valurautainen sulkuventtiili. Kaivot ovat mahdollisesti alkuperäisiä ja niiden nykyisestä käyttötarkoituksesta ei ollut tutkijalla tietoa. Uima-altaan huoltotunnelissa ei havaittu lähteviä viemäreitä kaivojen suuntaa. Ei voida kuitenkaan sulkea pois, voivatko viemärit tulla kaivoihin huoltotunnelin lattialaatan alapuolelta tai ovatko kaivoihin liitetyt viemärit esimerkiksi uima-altaiden tyhjennysviemäreitä.

*Kuva 28. Pysäköintialueen puolella päädyssä on 3 vanhaa kaivoa.*

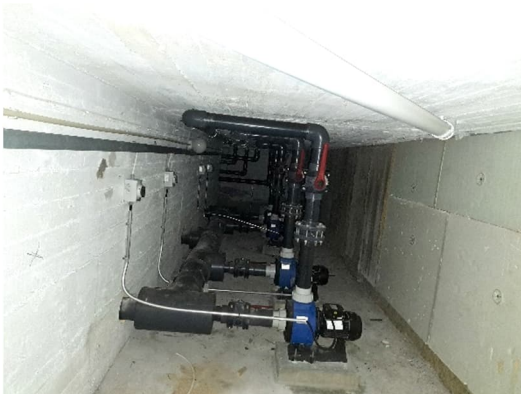
*Kuva 30. Vanhojen kaivojen suuntaan ei lähde viemäreitä uima-altaan huoltotunnelista.*

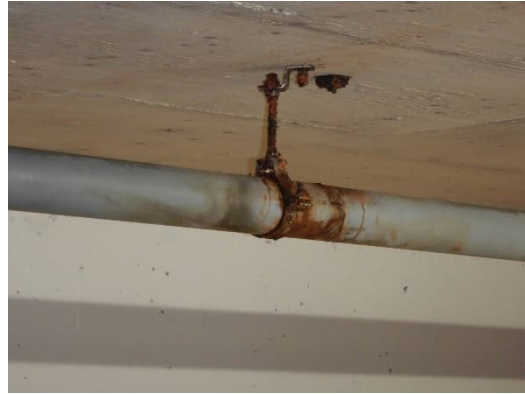
Viemäreiden kannakkeissa havaittiin voimakasta korroosiota tasausallastilassa. Myös pohjarunkoviemäri on voimakkaasti haalistunut johtuen todennäköisesti tasausaltaan olosuhteista.

*Kuva 34. Voimakasta korroosiota viemärin kannakkeessa.*

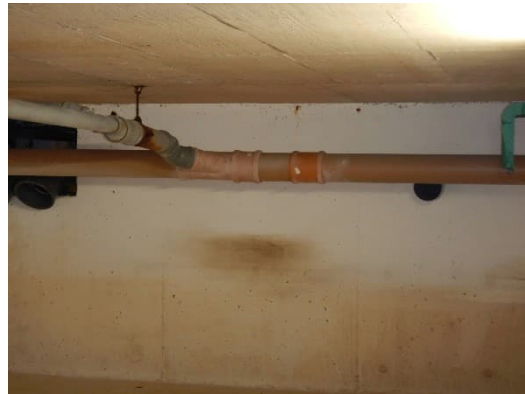
*Kuva 36. Pohjarunkoviemäri haalistunut voimakkaasti tasausallastilassa.*

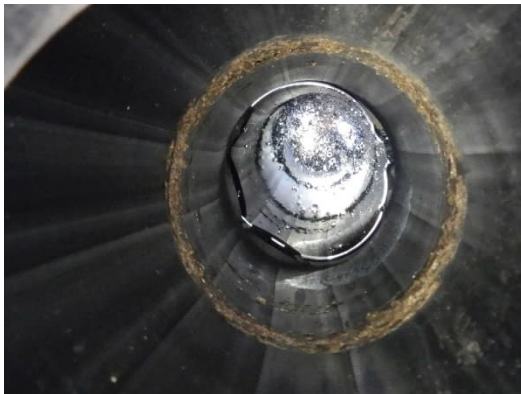
*Kuva 39. Kaivo svtk4. Tähän on johdettu uima-altaiden tyhjennysvedet. Kaivon reunalla merkkejä veden nousemisesta.*

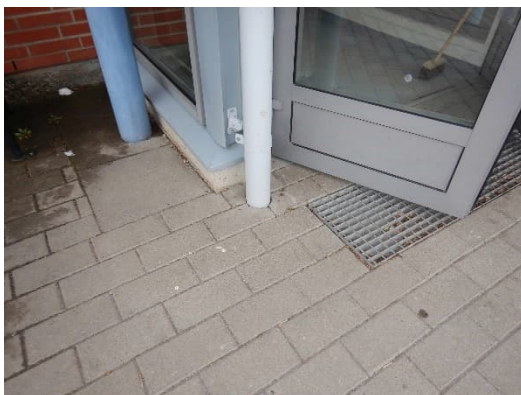
Rännikaivot ovat muovia. Osa syöksytorvista on johdettu suoraan maan sisään ja liitetty siellä maanvaraisiin viemäriihin. Viemärit, jotka on liitetty suoraan syöksytorviin eivät ole tarkastettavissa. Yhtä rännikaivoa ei saatu nostettua irti syöksytorven sijainnista johtuen. Kaivon svk1 viemäriä ei saatu kuvattua, koska kaivossa on huuhteluputki lähtevässä viemäriässä.

*Kuva 41. Osa syöksytorvista on viety suoraan maan alle ilman rännikaivoa. Viemäri ei ole tarkastettavissa.*

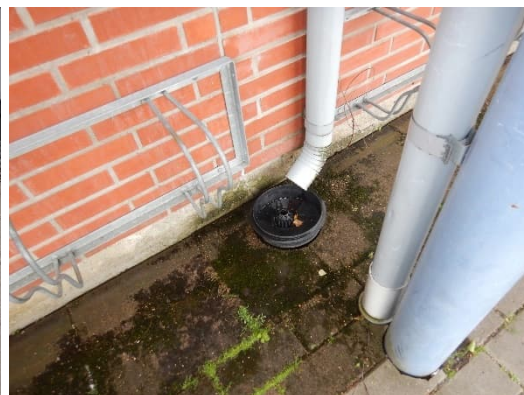
*Kuva 42. Rännikaivoa ei saanut nostettua ylös, syöksytorvi edessä.*

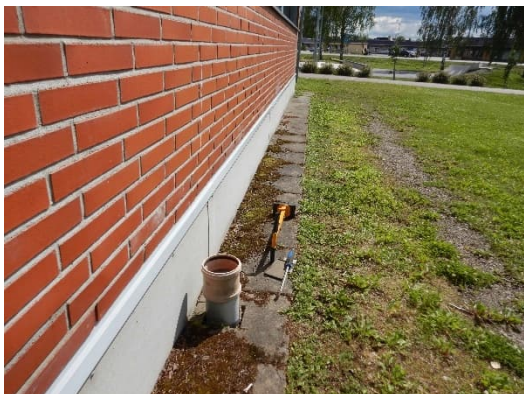
Nurmialueen puoleisella pitkällä seinustalla havaittiin kaksi tarkastusputkea, joiden käyttötarkoitus ei selvinnyt. Molemmista putkista puuttuu kansisto. Toinen on täynnä maa-ainesta ja toisen tarkastusputken pohjalla oli roskia ja oksia. Kaivolta svtk5 lähtee viemäri näiden tarkastusputkien suuntaan, mutta yhteyttä ei saatu todennettua.

*Kuva 43. Tarkastusputki, jonka käyttö-tarkoitus ei selvinnyt, ei kansistoa.*

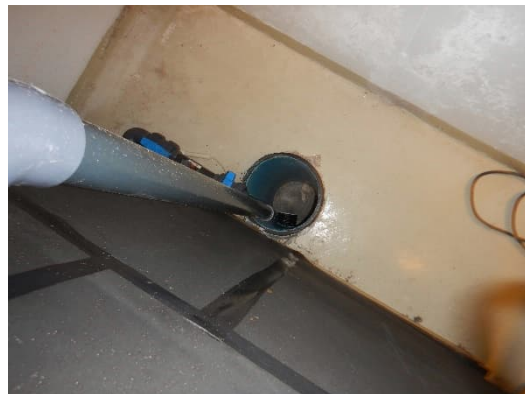
Salaojakaivot ovat muovikaivoja ja kannet ovat ruuvein kiinnitettyjä peltikansia, ruuvit ovat ruostuneet. Kaivon sok4 runko on vääntynyt maan paineesta. Kellarissa sijaitsevaan salaojakaivoon on johdettu uima-allaslaitteiston viemäriputki.

*Kuva 48. Kellarin salaojakaivoon on johdettu uima-allaslaitteiston viemäriputki.*

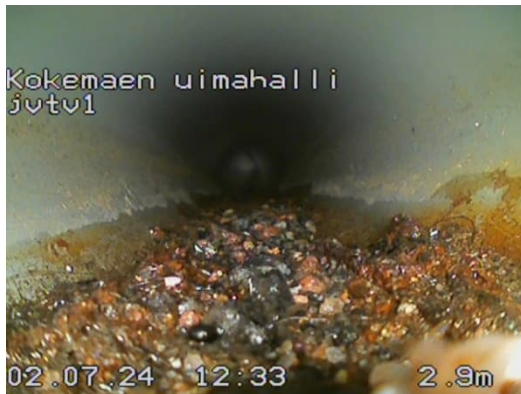
Kuva 1. Irtokertymää pohjaviemärissä.

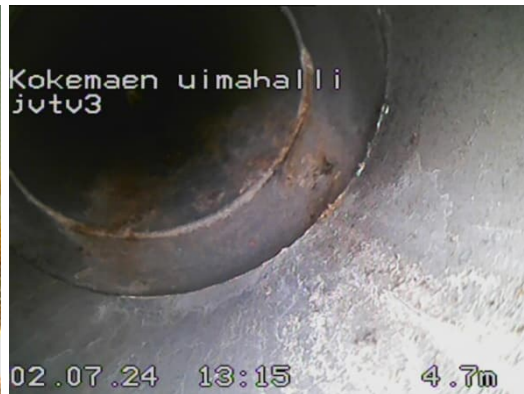
Kuva 2. Liitos vajaa tai putki työnnetty liian syvälle muhviin.

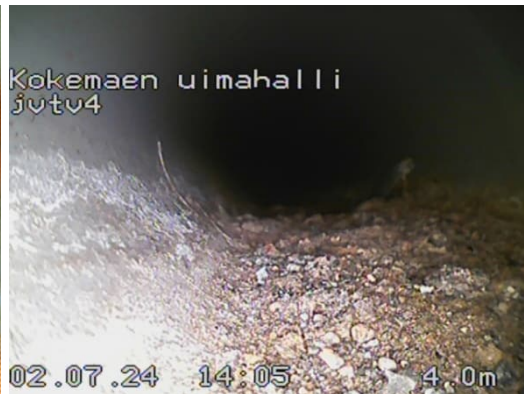
Kuva 4. Irtokertymää pohjaviemärissä.

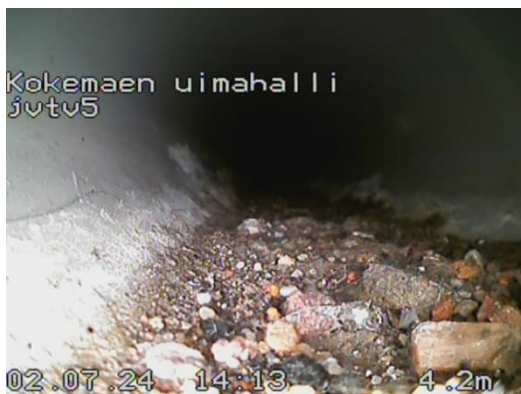
Kuva 5. Irtokertymää pohjaviemärissä.

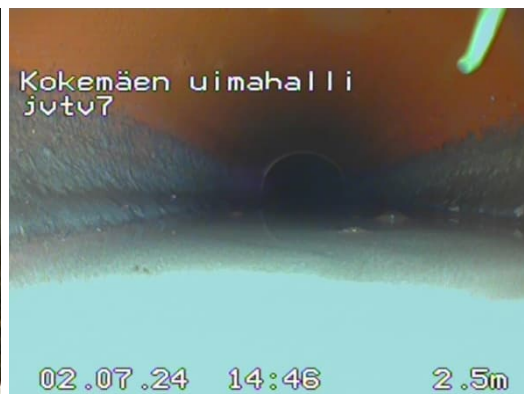
Kuva 6. Painuman aiheuttamaa vesitäyttöä viemärissä.

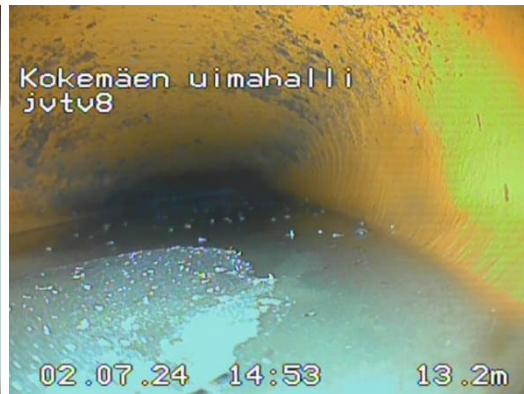
Kuva 8. Painuman aiheuttamaa vesitäyttöä viemärissä 100 %.

Piha-alueen viemärit ovat tv-kuvausten perusteella pahoin painuneet ja ne suositellaan korjattavaksi/uusittavaksi 1 vuoden kuluessa.

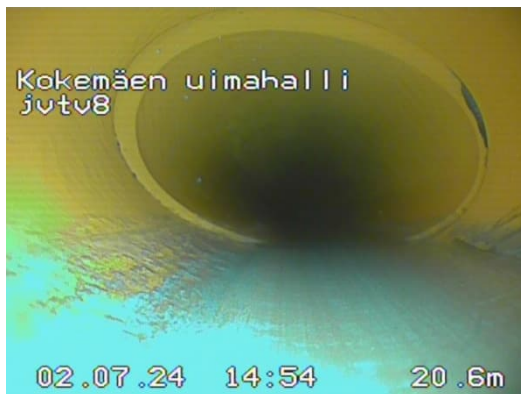
Kuva 9. Muodonmuutosta viemärissä.

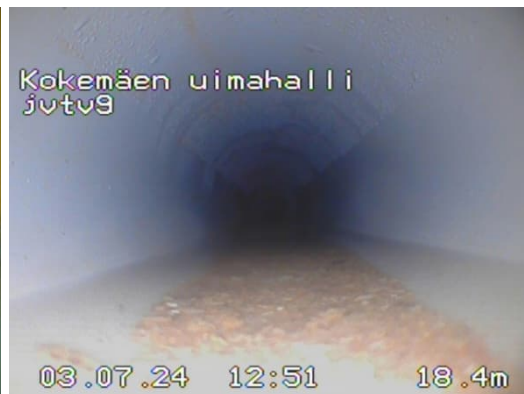
Kuva 10. Lievää painuman aiheuttamaa vesitäyttöä viemärissä.

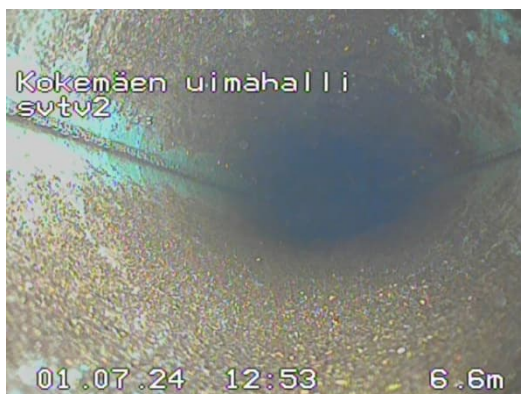
Kuva 11. Painuman aiheuttamaa vesitäyttöä viemärissä.

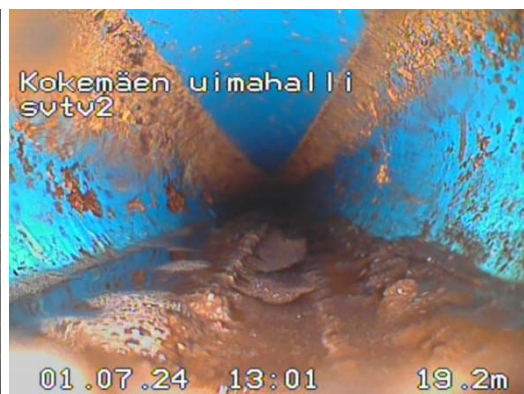
Kuva 12. Lietettä viemärissä.

Osa viemäreistä suositellaan huollettavaksi painehuuhtelulla.

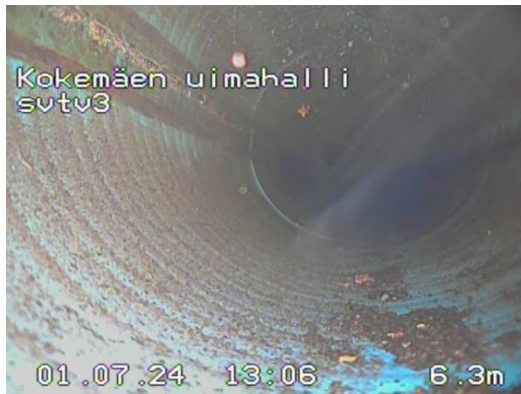
Kuva 13. Painuman aiheuttamaa vesitäyttöä viemäri-ssä.

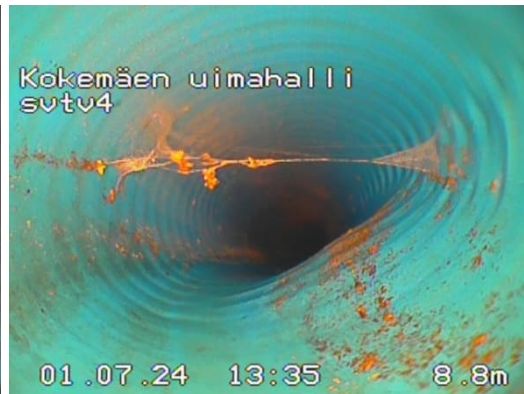
Kuva 14. Sisään painuma viemäri alapinnassa.

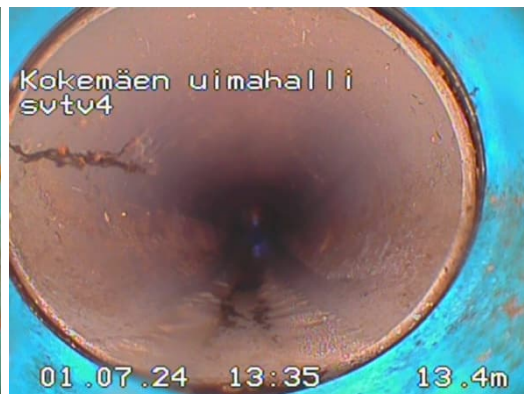
Kuva 16. Viemärimateriaali muuttuu.

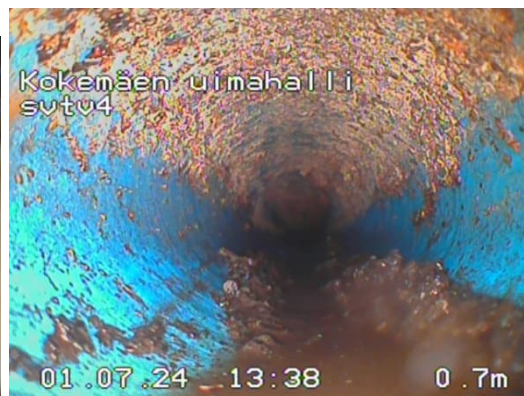
Kuva 18. Lietettä viemäri-ssä.

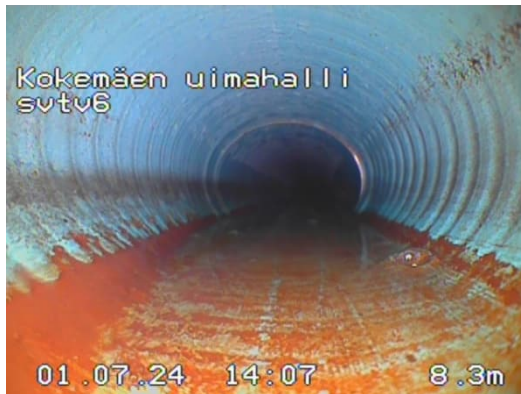
Kuva 19. Painuman aiheuttamaa vesitäyttöä viemärissä.

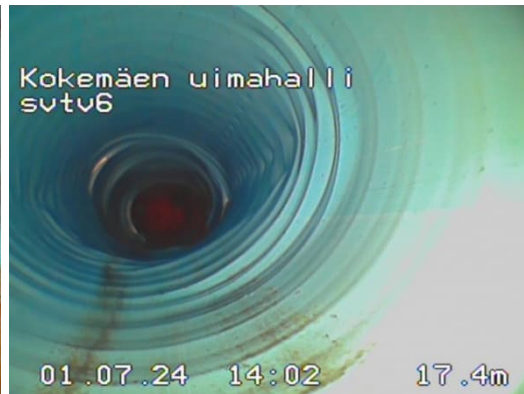
Kuva 20. Muodonmuutosta viemärissä.

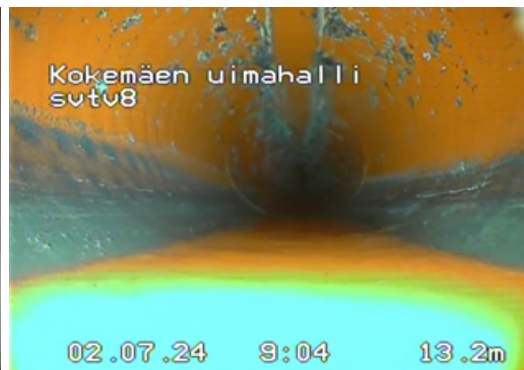
Kuva 22. Painuman aiheuttamaa vesitäyttöä viemärissä.

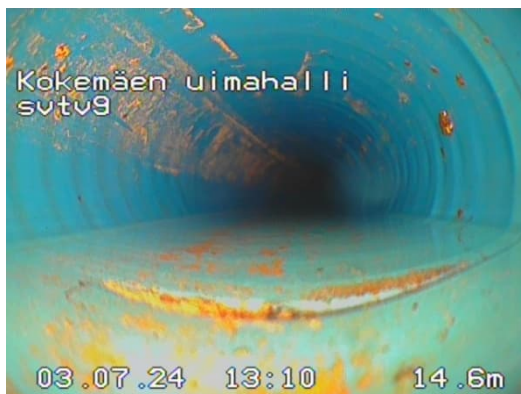
Kuva 23. Painuman aiheuttamaa vesitäyttöä viemärissä.

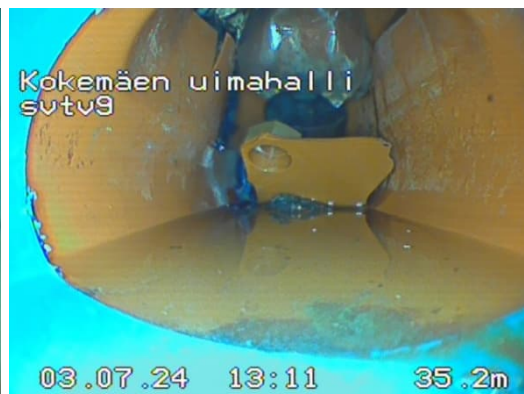
Kuva 24. Vieras esine viemärissä.

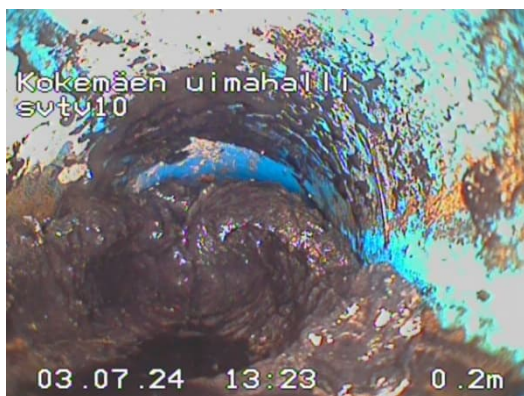
Kuva 25. Tukos viemärissä.

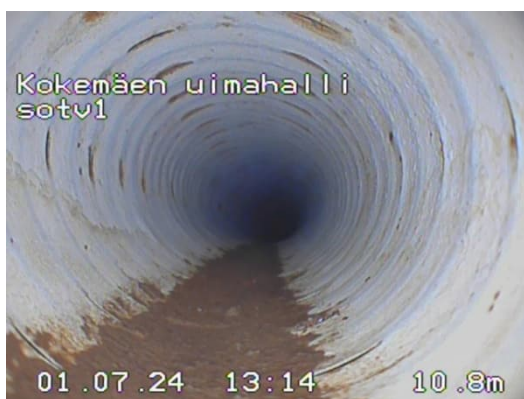
Kuva 26. Hieman lietettä salaojassa.

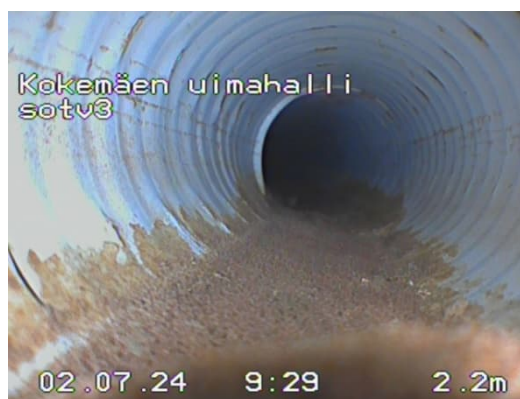
Kuva 27. Kuivaa lietettä salaojassa.

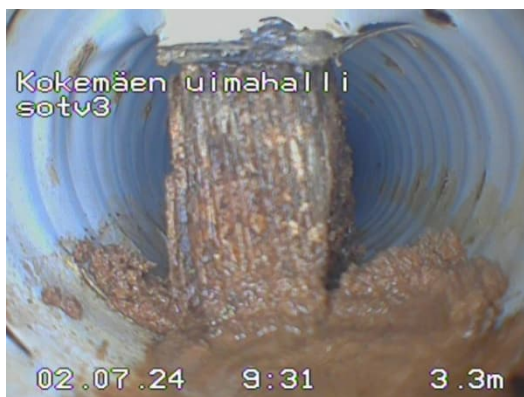
Kuva 28. Puun kappale lävistänyt salaojan.

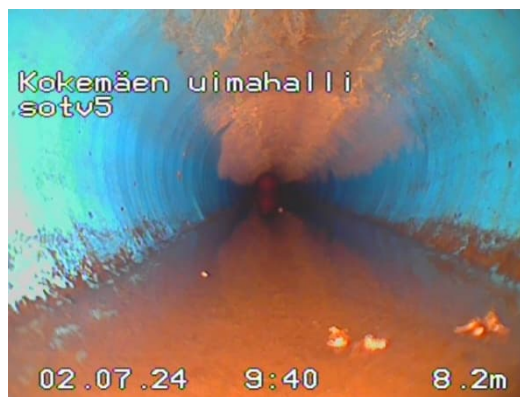
Kuva 29. Painuman aiheuttamaa vesitäyttöä viemärissä.

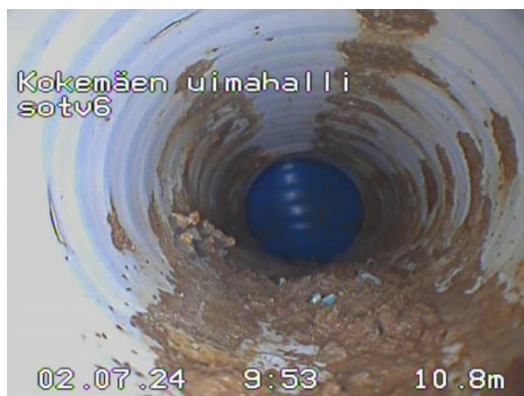
Kuva 30. Hieman lietettä salaojassa.

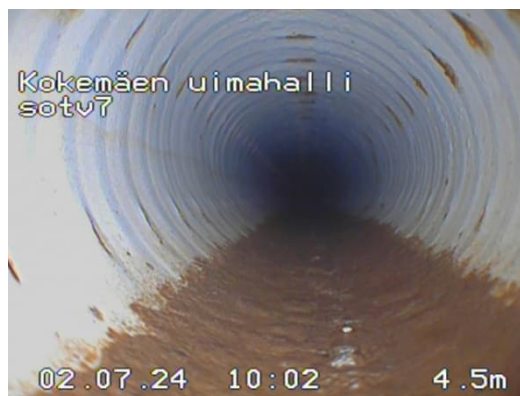
Kuva 31. Hieman lietettä salaojassa.

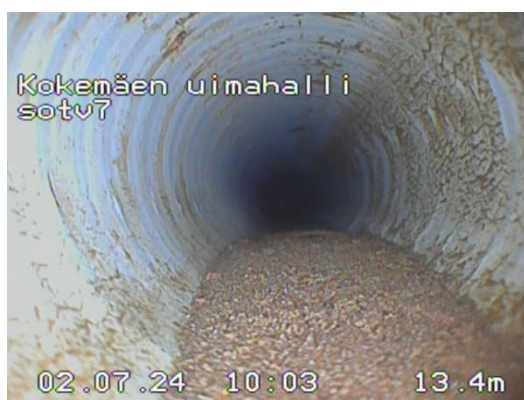
Kuva 32. Kuivaa lietettä salaojassa.

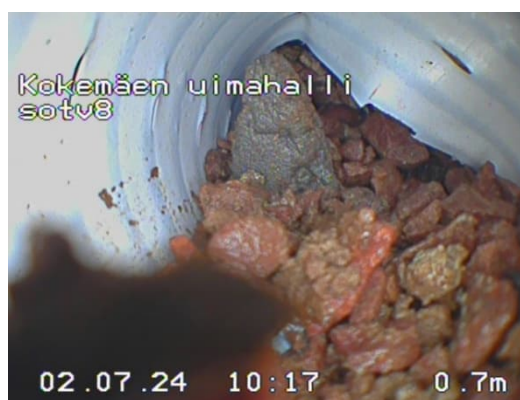
Salaojaverkoston putkirikot ja verkoston purkuviemärin tukos voivat aiheuttaa järjestelmän toimimattomuutta ja kosteusrasitusta perustuksiin.

Kuva 33. Putkirikko ja tukos salaojassa.
