# Uima-allaslaitteiston kuntoarvio

## Kokemäen uimahalli

### Vedenkäsittelylaitteiden kuntokatselmus, 17.6.2024

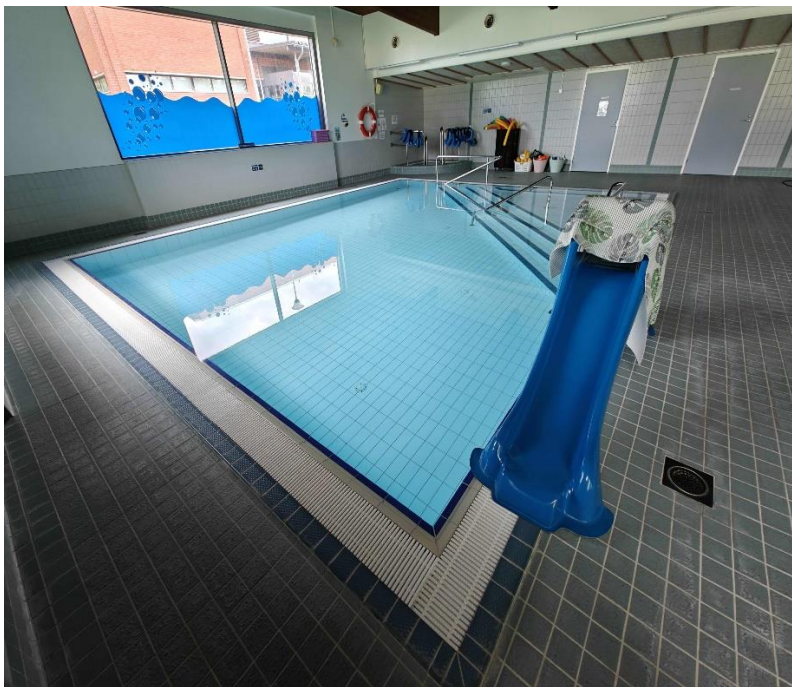
Lastenallas

Tällä hetkellä kaikki allas on toimintakuntoinen ja vedenkäsittelytekniikan osalta siinä ei ole korjattavaa, on kuitenkin huomattava että allas on samassa vedenkierrossa uima-altaan kanssa, joten veden lämpötila altaissa on käytännössä sama

Ei toimenpiteitä tässä vaiheessa

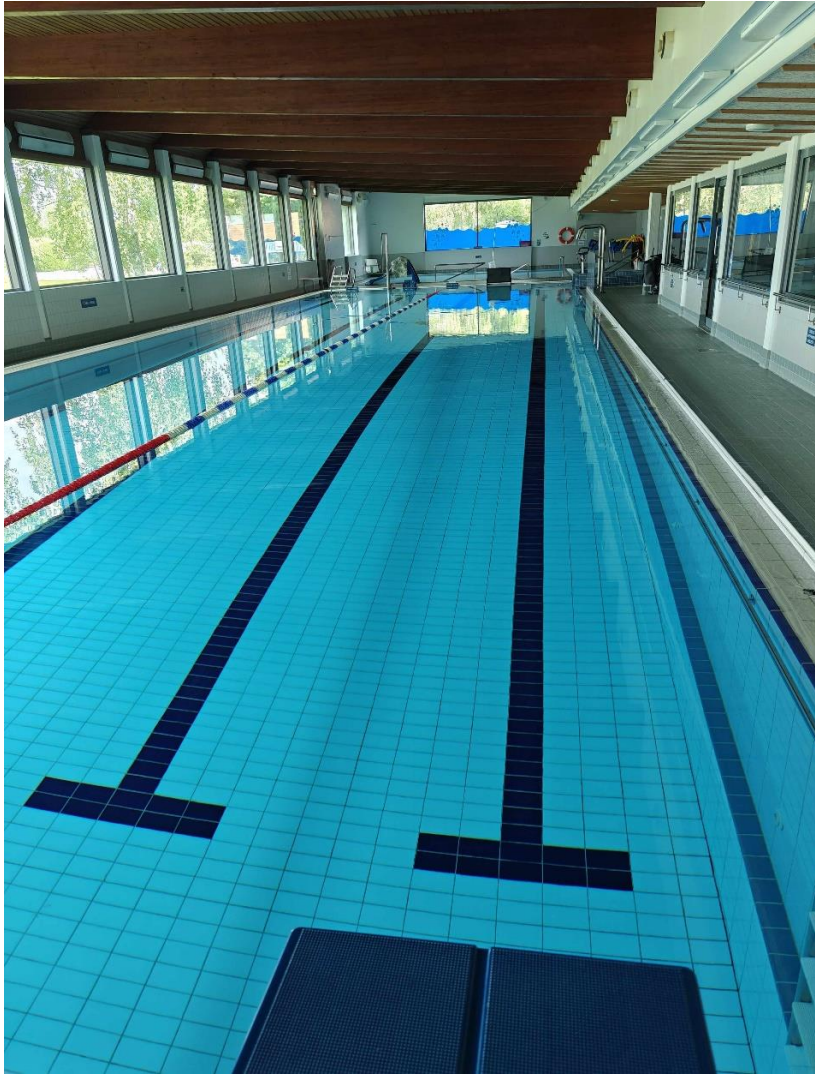
Uima-allas

Tällä hetkellä kaikki allas on toimintakuntoinen ja vedenkäsittelytekniikan osalta altaalla ei ole korjattavaa

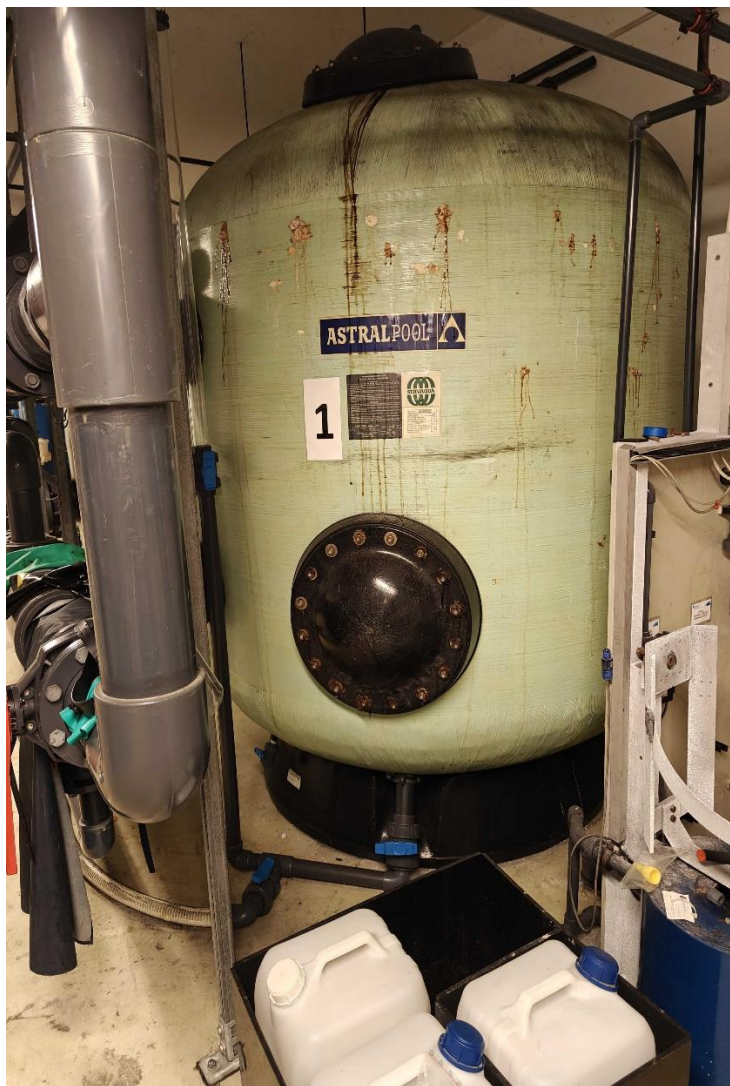
Suodattimet ovat tällä hetkellä välttävässä kunnossa, niiden vaipparakenne on vaurioitunut ja lujitemuoviseen runkoon on päässyt vettä, tämä ongelma liittyy tyypillisesti kyseiseen suodatin malliin

Suodatin 1 ulkopuolelta, kuvassa näkyvät vuotopaikat joista vesi on tullut ulos

#### **Vaihtoehto 1 Suodattimien uusinta**

Vanhat suodattimet puretaan ja paloitellaan ja kuljetetaan ulos  
Suodattimien sisähalkaisija on 2000 mm (kuvassa interior 2000 mm), jolloin ne eivät välttämättä mahdu ovista ulos kokonaisena (oviaukot 2040 x 2090 mm)  
Tilalle asennetaan 2 kpl uusia hyvälaatuisia lujitemuovisuodattimia joiden sisähalkaisija on 1800 mm, näiden suodatus pinta-ala riittää loistavasti uimahallin vedenkäsittelyyn ja nämä sopivat ovista sisään  
Suodattimien uusimisen yhteydessä myös niiden etuputkistot on uusittava

## Vaihtoehto 2 Suodattimien korjaus

- suodattimet tyhjennetään ja pestään
- suodattimien miesluukut leikataan pois ja asennetaan tilalle uudet suuremmat luukut joista sopii henkilö kulkemaan sisään
- vanhat suuttimet poistetaan
- vanhat putkiyhteet poistetaan ja korvataan uusilla
- suodattimien sisäpinnat hiekkapuhalletaan ja hiotaan kauttaaltaan
- suodattimien sisäpinnat korjataan kauttaaltaan, vinyliesterihartsilla ja matolla, ehkä 2 x
- ulkopinnat fiksataan
- rakennetaan uudet etuputkistot venttiileineen

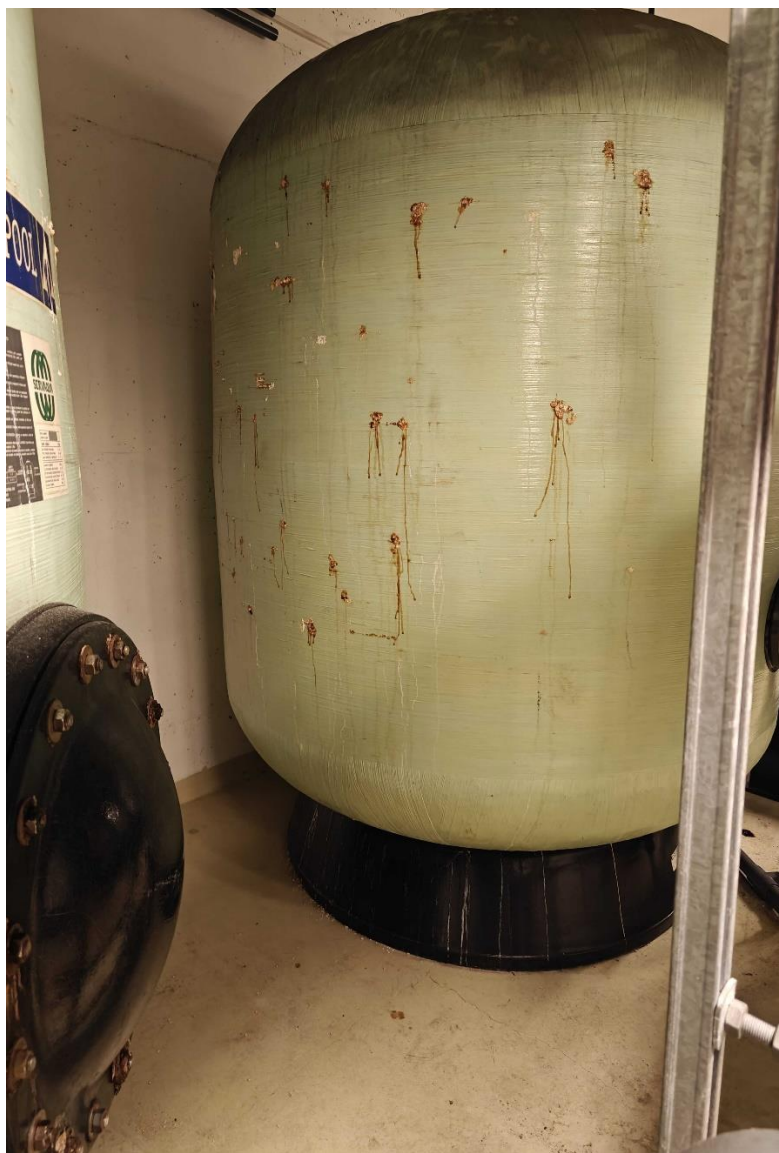
Suodatin 1 takapuolelta, siinä näkyy myös runsaasti vuotopaikkoja

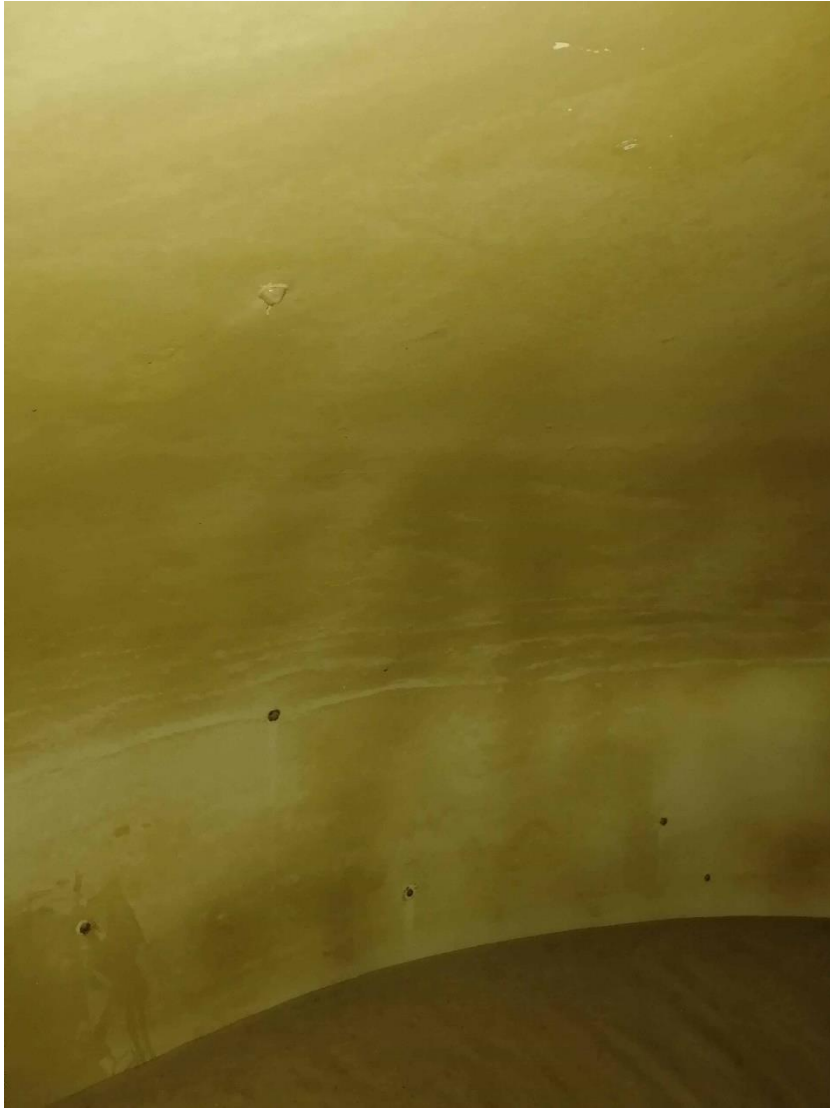
Suodatin 1 sisäpuolelta, kuvassa näkyy reikiä joista vesi pääsee suodattimen runkorakenteisiin

Suodattimet on ns. lankakerä suodattimia ja niiden rakenteissa on usein juuri näissäkin esiintyviä vikoja

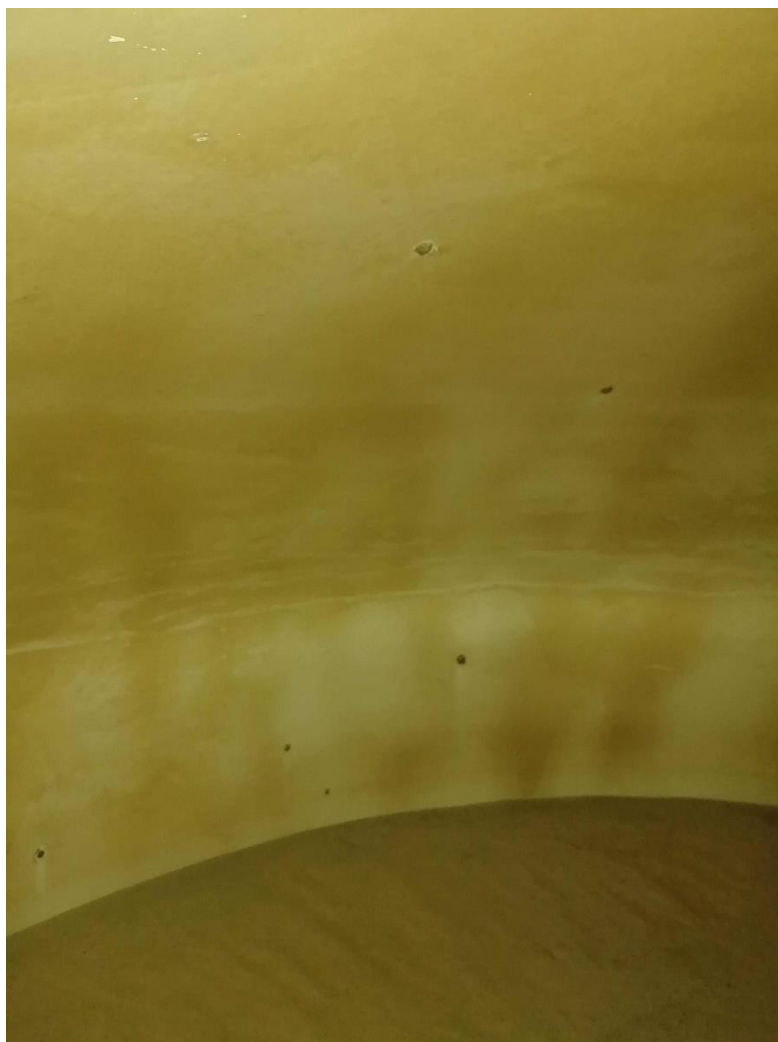
Suodatin 1 sisäpuolelta, tässä kuvassa näkyy myös näitä reikiä lujitemuovinrakenteen pinnassa

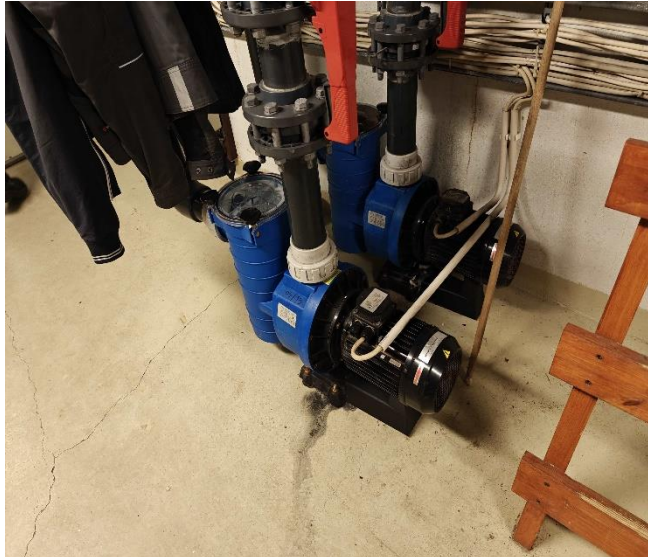
Pumput ovat tällä hetkellä käyttökuntoisia, vaikkakin varsin kovaäänisiä ja niitä ei ole varustettu taajuusmuuttajilla.

Pumpuille ja hiuskorille tehdään tarvittaessa perushuollot

Taajuusmuuttajien lisäystä tulee harkita, jolloin pumppujen tehoa voidaan säätää eri tilanteissa, esimerkiksi yöajaksi kierrätystehoa voidaan laskea. Mikäli halutaan hiljaisemmat pumput, ne tulee uusia toisen tyyppisiin pumppuihin.

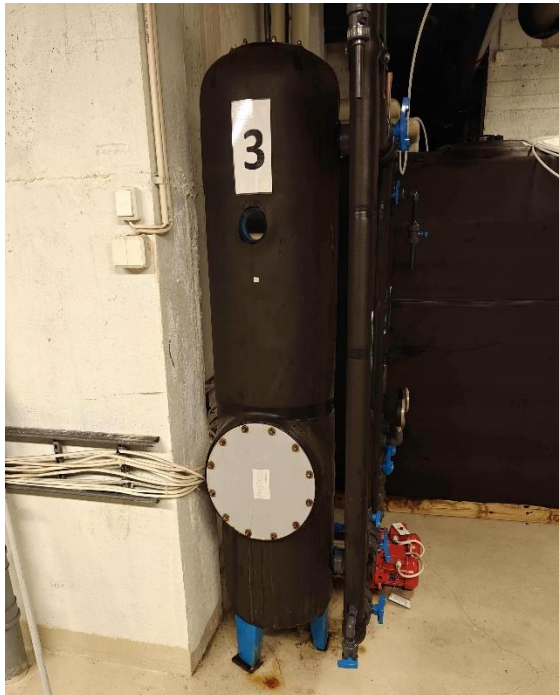
Kylmäaltaan suodatin

Suodatin on tällä hetkellä käyttökuntoinen

Ei toimenpiteitä tässä vaiheessa

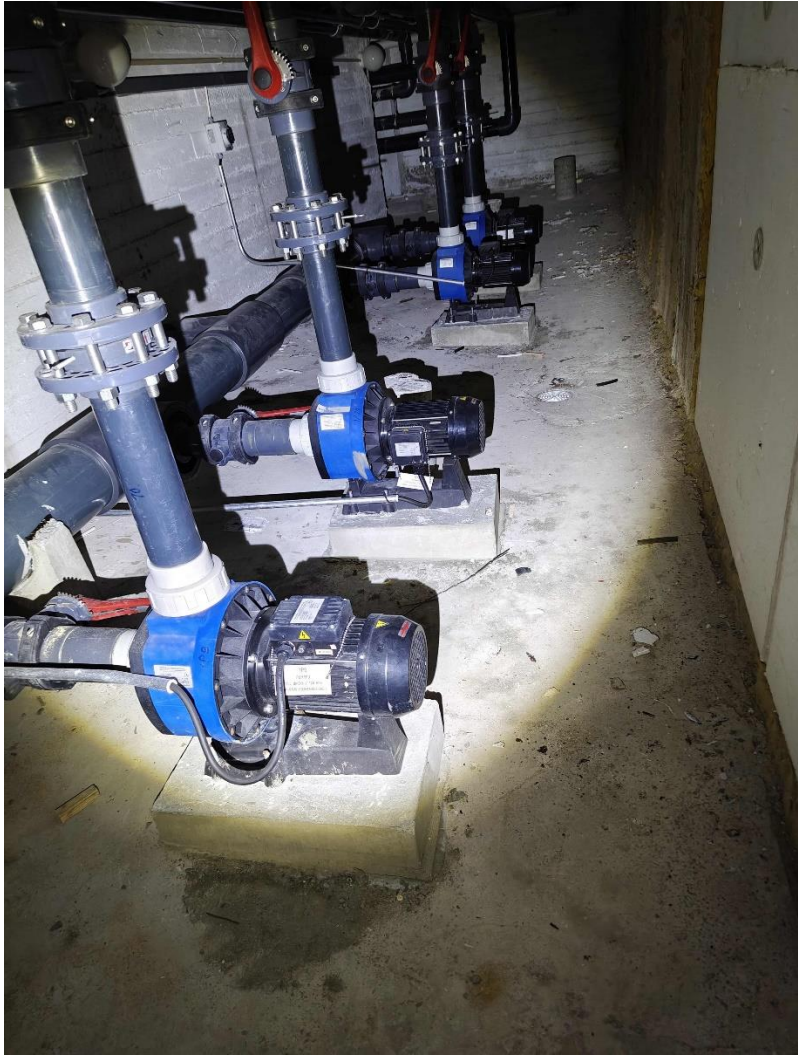
**Hierontapumput uima-altaan takapäädystä**

Ei toimenpiteitä tässä vaiheessa

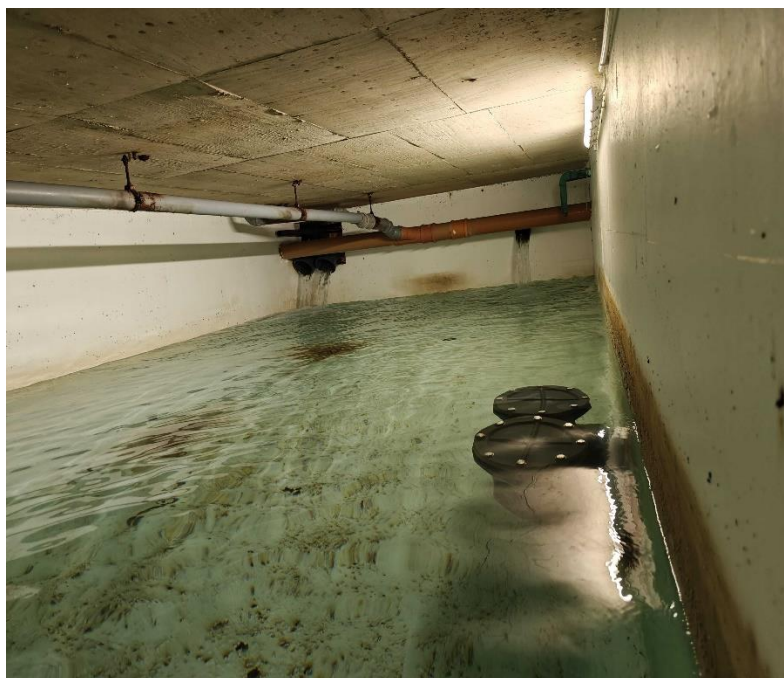
Uima-altaan tasausallas

Altaan pinnoitus on todennäköisesti vuodelta 2006 ja se on korjaamisen tarpeessa

Altaiden kuntoa tulee seurata säännöllisesti, kesäseisokkien yhteydessä ja mikäli

pinnoitevaurioita ilmenee, ne tulee korjata pikaisesti, jolloin vältetään betonialtaan vauriot ja allas pysyy koko ajan myös allasveden laadun kannalta hyvässä kunnossa  
RAK tarkastajat ottavat tähän kantaa

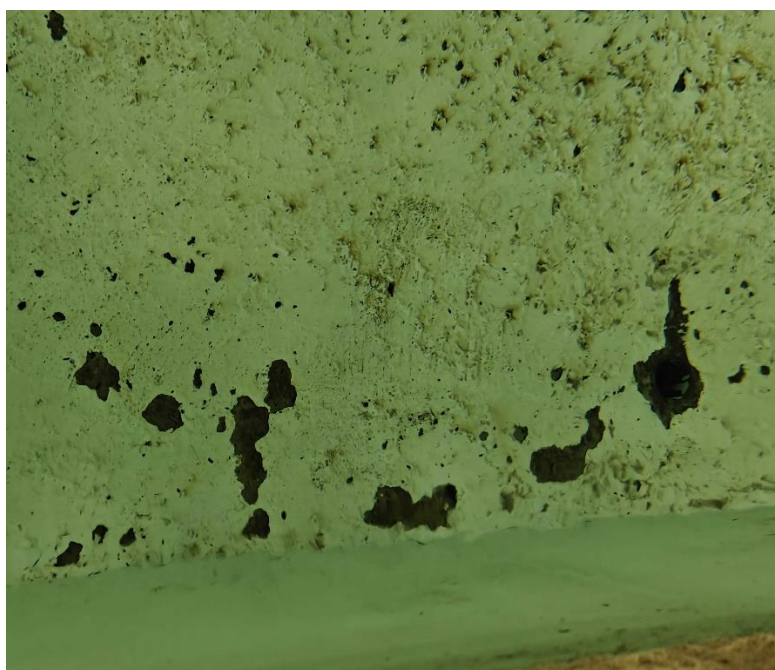
Uima-altaan tasausaltaan pohjaa, pinnoite

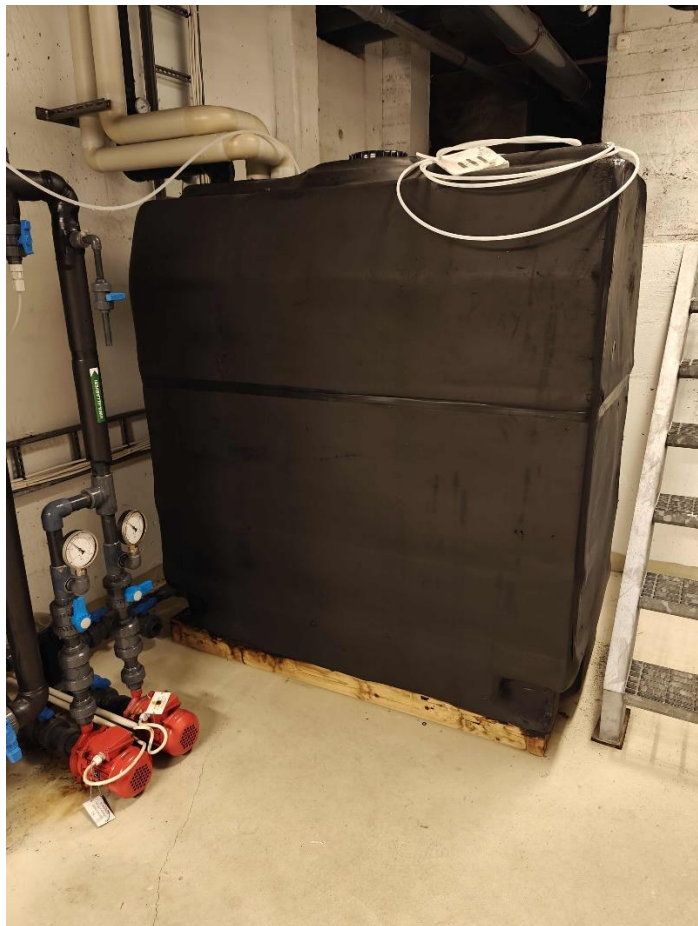
Tasausallas on 1600 l PE rakenteinen muoviallas joka on eristetty solukumieristeellä  
Allas on hyväkuntoinen  
Pinnankorkeuden mittaaminen paineanturilla ja ohjaukset VAK:ssa

Altaan kuntoa tulee seurata säännöllisesti ja puhdistaa ainakin kerran vuodessa

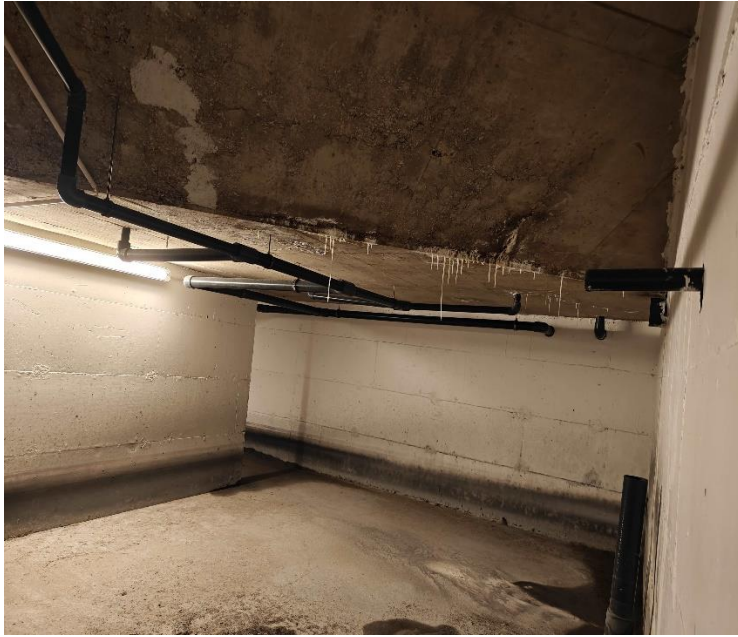
HuuhTELUVESIEN PUSKURIALLAS, LASTENALTAAN ALAPUOLELLA

Tasausallas on betonirakenteinen, ilman pinnoitetta RAK tarkastajat kommentoivat altaan kuntoa, jos tarvetta ,on

Altaiden kuntoa tulee seurata säännöllisesti, kesäseisokkien yhteydessä ja mikäli pinnoitevaurioita ilmenee, ne tulee korjata pikaisesti, jolloin vältetään betonialtaan vauriot ja allas pysyy koko ajan myös allasveden laadun kannalta hyvässä kunnossa

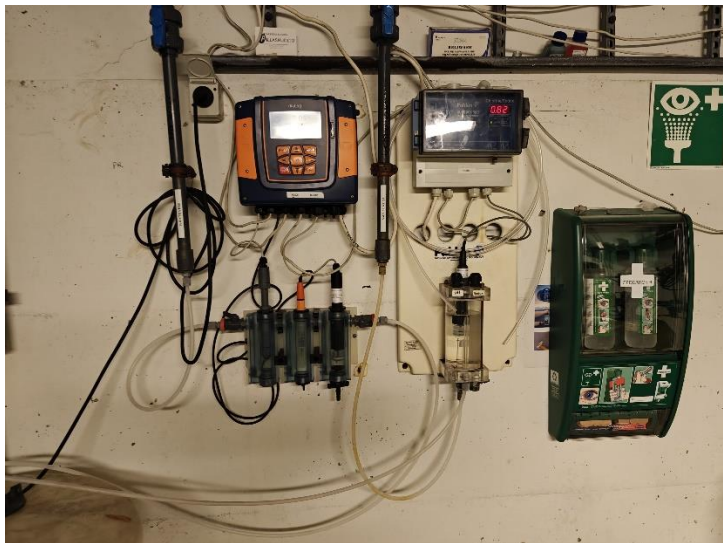
Uima- ja lastenaltaiden kemikaalisäätimet

Uima-altaan Prominent säädin on uusittu 2016 ja lastenaltaan Pahlen säädin on alkuperäinen

Pahlen säädin on kovin vanhaa tekniikkaa ja ei ole luotettavuudeltaan aivan parasta luokkaa, joten suosittelen sen uusimista myös Prominent säätimeksi
