**KOKEMÄKI****KOTKA**

## **KULTTUURIHISTORIALLINEN SELVITYS**

### **KOTKAN TILAN VAIHEET**

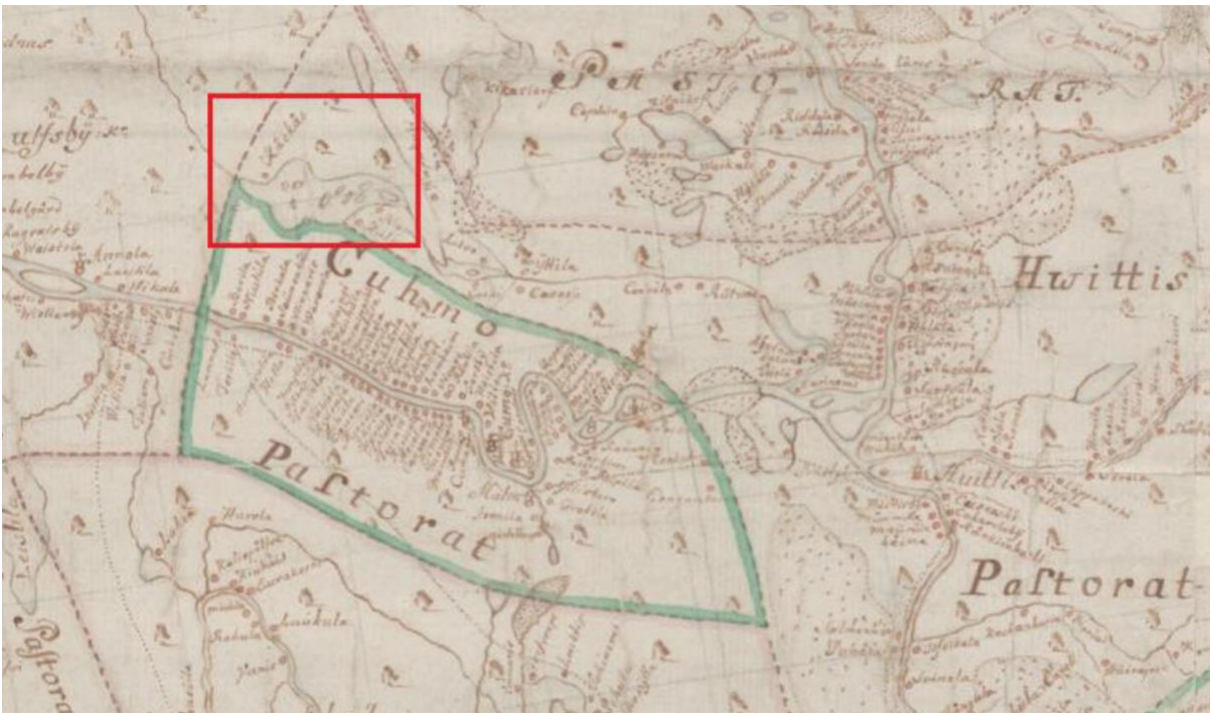
**Vuoden 1719 Porin läänin kartta. Sääksjärvi ja sen pohjoisrannalle kuvattu Kotkan talo (Kåckås) punaisen suorakaiteen sisällä.**

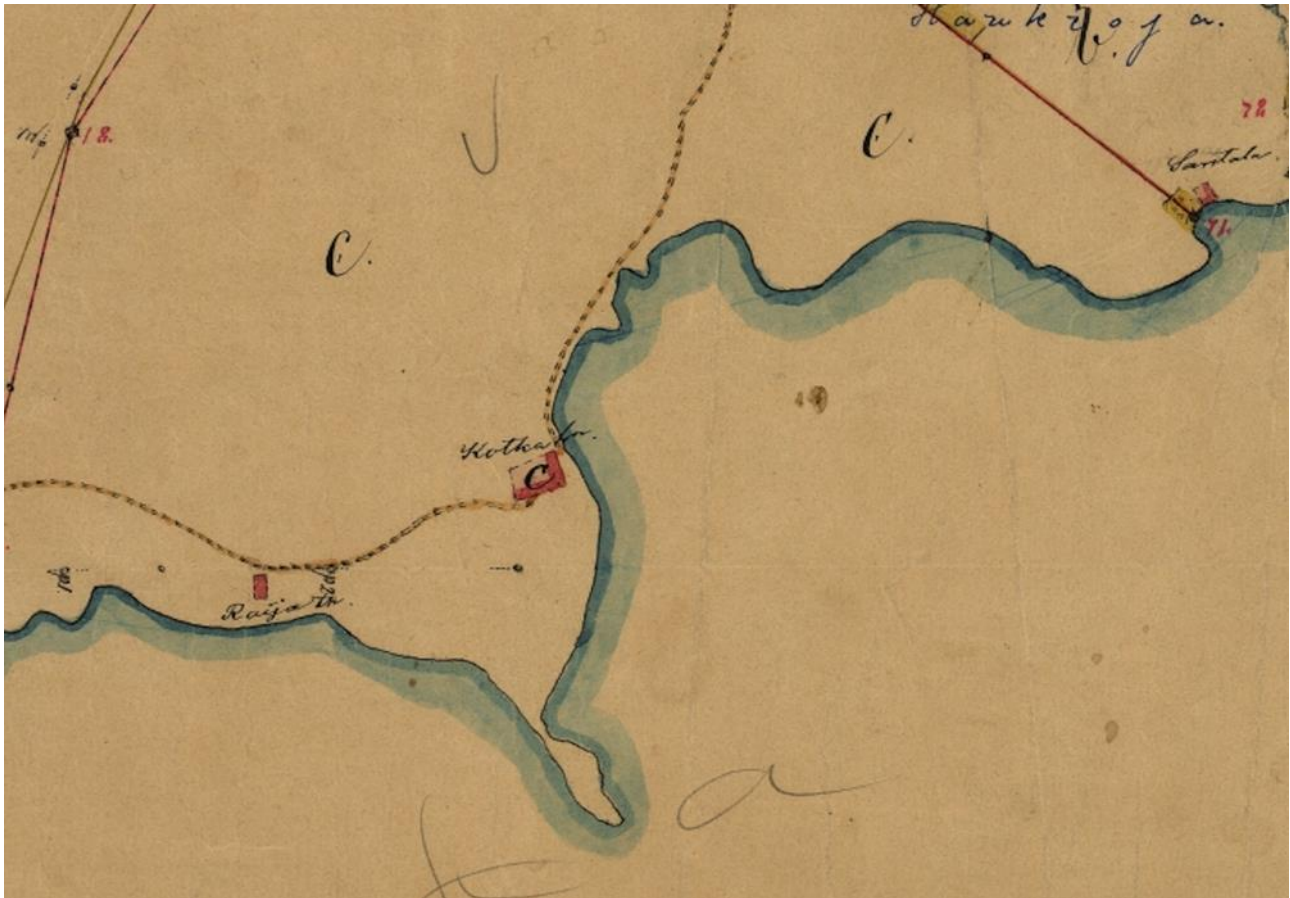
### Isojaon täydennyskartta 1878

Tila esiintyy maanjakokartoilla jo v 1878 lopetetussa isojaon täydennyksessä, jolloin kartalta voidaan todeta, että tilan talouskeskus on jo tuolloin sijainnut osapuilleen nykyisellä paikallaan.

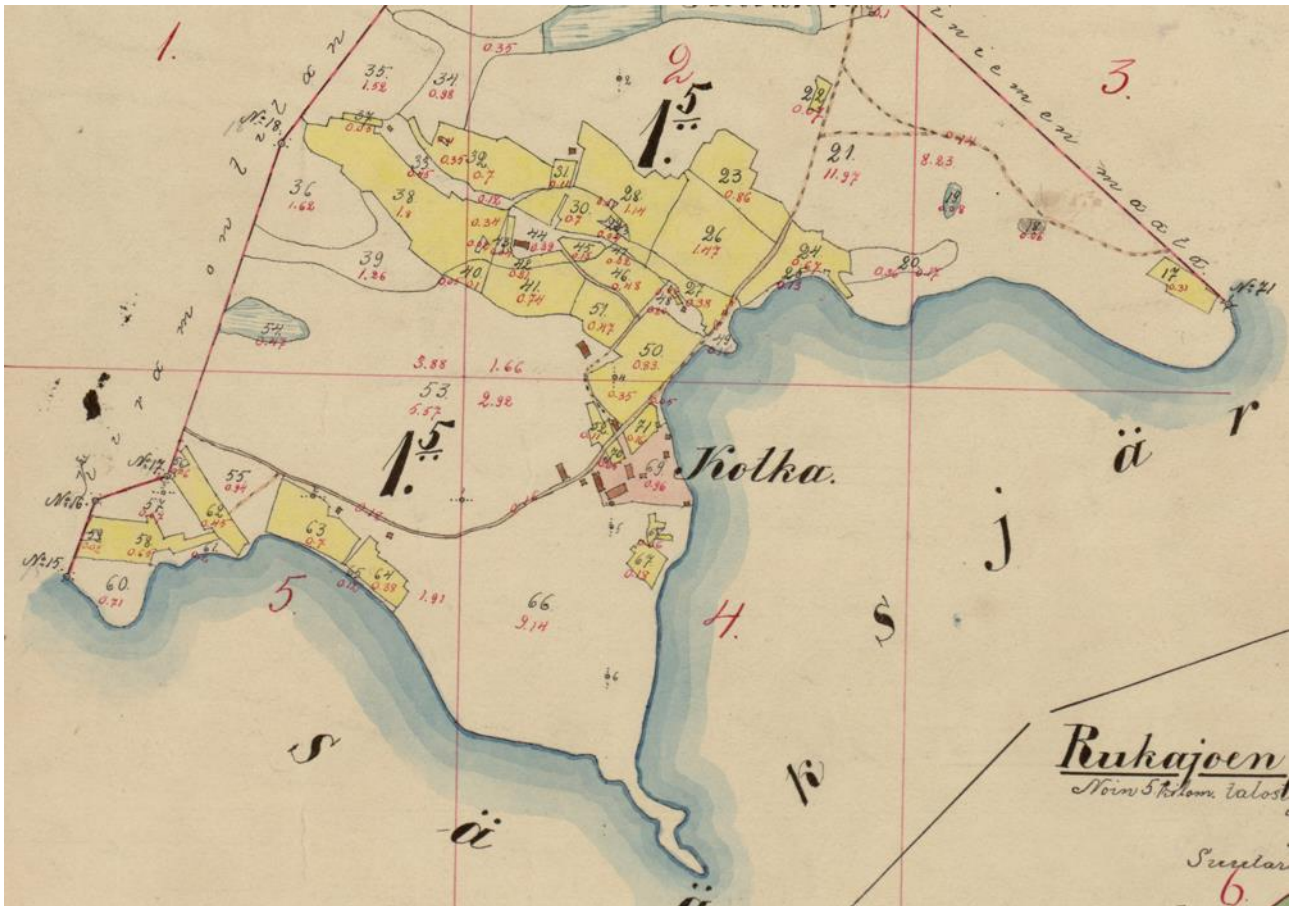
### Lohkomiskartta vuodelta 1913,

Seuraavan kerran tila esiintyy kartoilla lohkomisessa v 1913, jolloin tilasta on lohottu Lähdeniemen tila, mutta muuten Kotkan tila on jäänyt suurin piirtein entiseen kokoonsa. Lohkomistoimitusta varten on mitattu uusi kartta, josta jo näkyvät selvästi tilan talouskeskus, pellot ja tiestö. Talouskeskuksen rakennuksista nykyisellä paikallaan ovat jo useat rakennukset. Ainakin päärakennus ja navetta ovat nykyisellä paikallaan. Koko rantakaavoitettava alue on vielä silloin kuulunut Kotkan tilaan. Tässä vaiheessa tilan omistajaksi on merkitty Arvo ja Eemeli Kotka.

Kotkan tilan pinta-ala on tässä vaiheessa ollut noin 134 hehtaaria.

Edellä esitetyistä kartoista voidaan päätellä, että ainakin tilan päärakennus, navetta ja sauna ovat olleet nykyisellä paikallaan jo v 1913. Mahdollista toki on, että joku rakennuksista on voitu rakentaa uudelleen samalle paikalle.

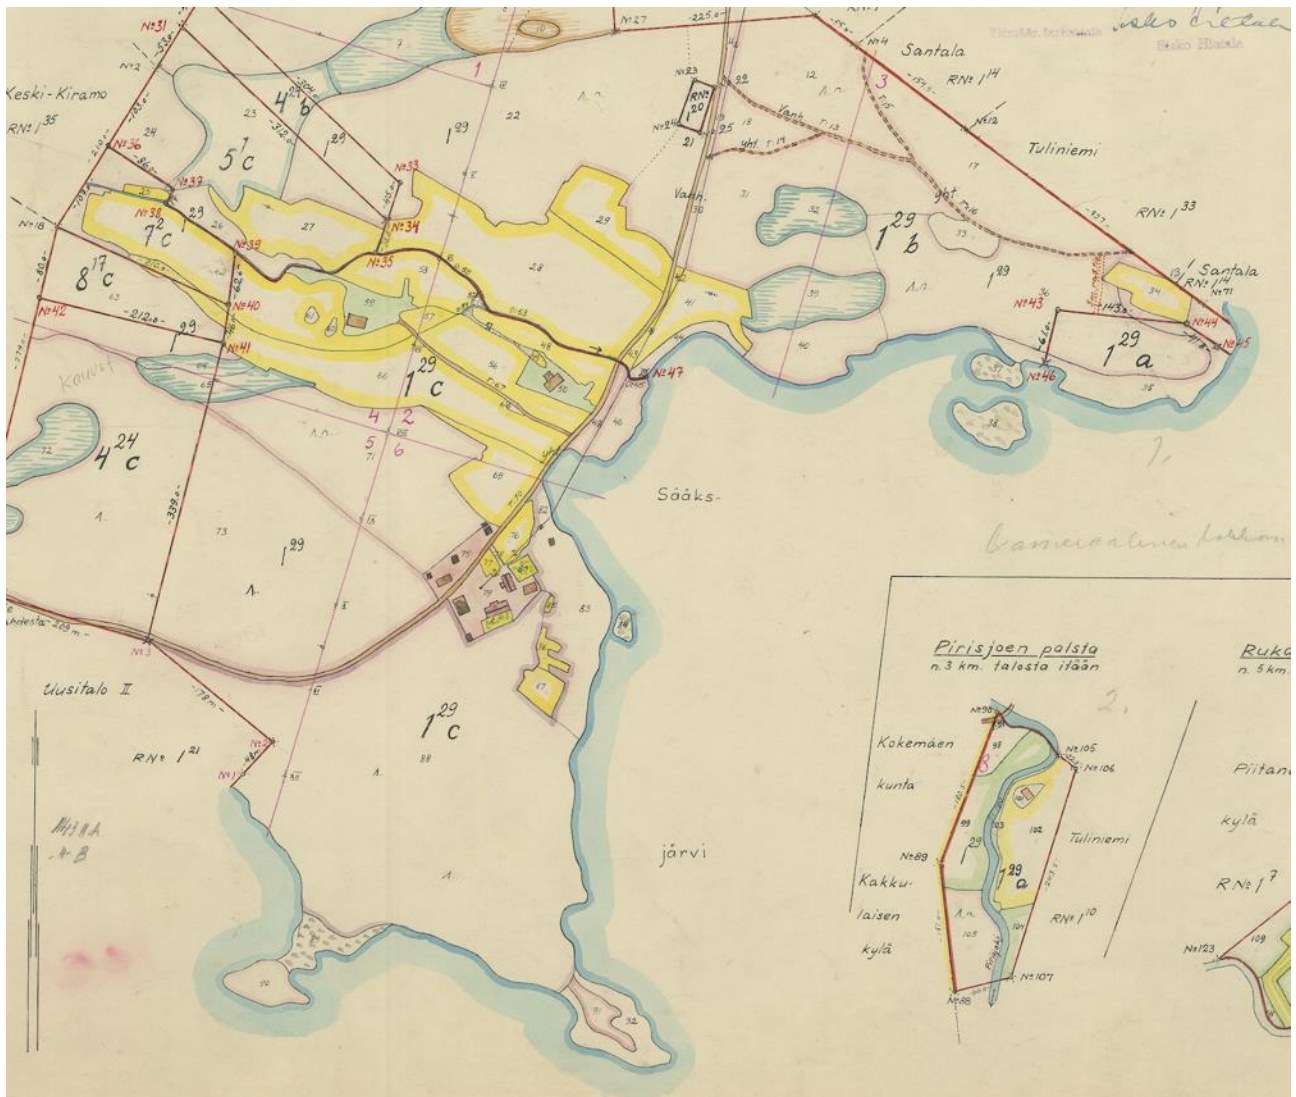
## Vuoden 1957 halkomiskartta

Suurin piirtein nykyiseen kiinteistöjaotukseen on siirrytty v 1957, jolloin Kotkan tila on halottu useaan osaan. Kartalta selviävät kiinteistörajat, jotka ovat nykyisen alueen kiinteistöjaotuksen pohjana edelleen.

Tilan talouskeskuksen rakennukset ovat lähes kokonaan nykyisellä paikallaan. Navetta, päärakennus, luhtiaitta ja sauna erottuvat selvästi kartasta, samoin kaava-alueen ulkopuolella tien toisella puolella olevat rakennukset. Lisäksi talouskeskusalueella on kaksi pientä rakennusta, joita ei enää ole. Toisen niistä kohdalle on myöhemmin rakennettu katos. Kartasta selviää myös tilalle tuleva sähkölinja.

Vuoden 1957 kartassa em. lisäksi myös luhti on nykyisellä paikallaan ja myös rakennusten sijainti on oikea. Näiden rakennusten lisäksi pihapiirissä on ollut v 1957 yksi muu talousrakennus, jota ei siinä enää ole.

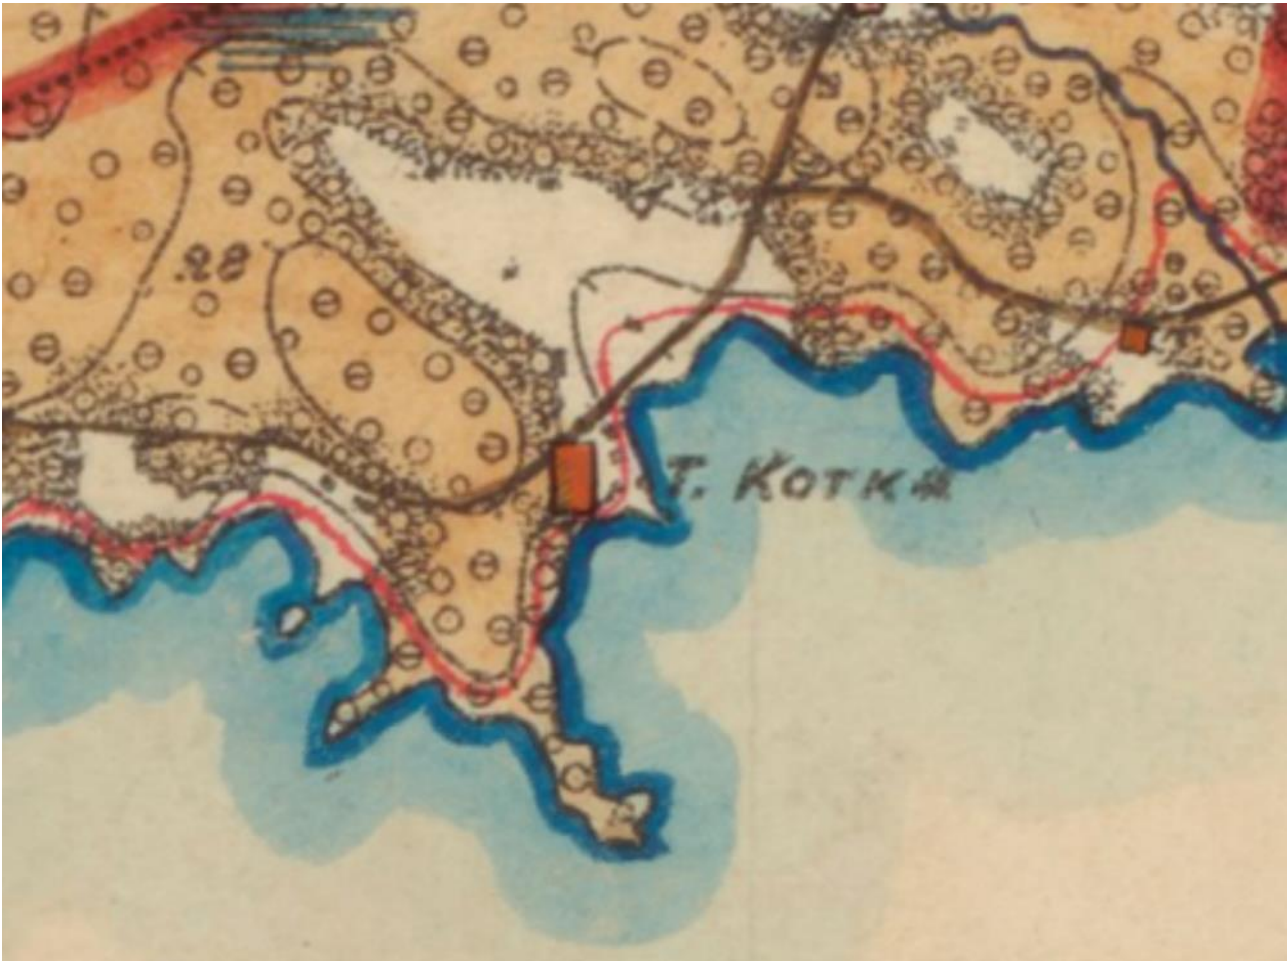
**Maanmittauslaitoksen kartta vuodelta 1907**

Maanmittauslaitoksen kartta-aineistosta löytyy alueen kartta vuodelta 1907. Kartta perustuu ilmeisesti venäläiseen topografikarttaan, koska siinä on jo esitetty myös korkeuskäyrät karkealla tasolla.

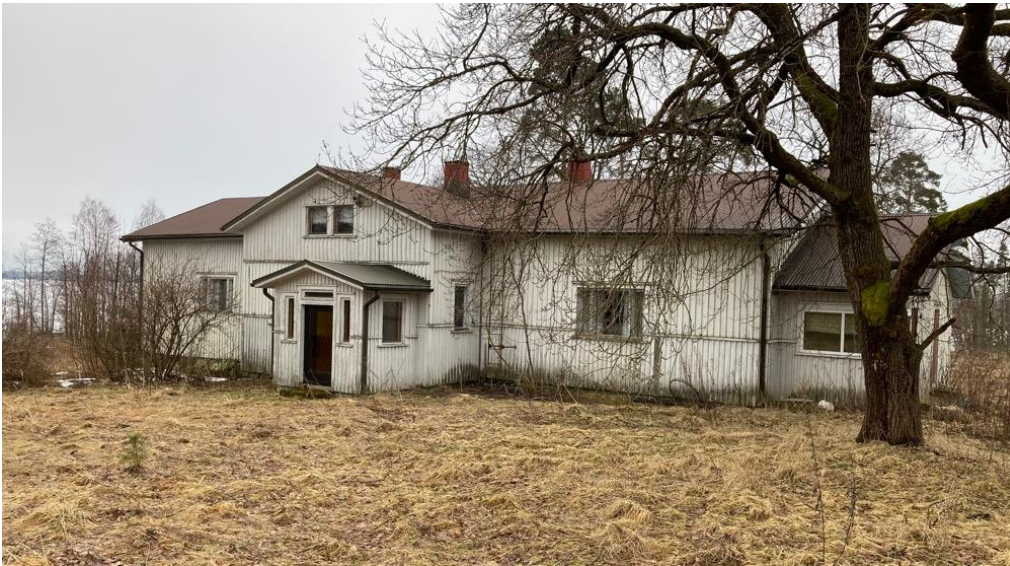
Tilan päärakennus koostuu vanhemmasta hirsirakenteisesta osasta ja 1970-luvulla rakennetusta lisäosasta. Kokemäen rakennusvalvonnan arkistotietojen mukaan päärakennukseen on haettu v 1975 rakennuslupa 86 k-m<sup>2</sup> laajennukselle. Laajennus käsittää siis lähes puolet talon pinta-alasta.

Rakennus on ulkoa päin suhteellisen yhtenäisen laudoituksen verhoama. Sisäosiltaan rakennuksen pintamateriaalit ovat 1970-luvulla yleisesti käytettyjä materiaaleja kuten Haltex-levyä ja muovimattoa. Tilan päärakennuksesta ei ole ulkoa eikä sisältäkään päin mahdollista erottaa vanhaa osaa ja v 1975 rakennettua osaa

Päärakennus on pääsyt melko huonoon kuntoon jo ennen v 2018. Kahdeksan vuoden kylmillään olo on rapauttanut rakennusta melko perusteellisesti. Rakennus on tällä hetkellä erittäin huonossa kunnossa eikä ole enää asumiskelpoinen.

Arvio: Koska rakennusta on viime vuosikymmeninä muutettu erittäin merkittävästi eikä alkuperäistä rakennusta ole näkyvissä, ei rakennuksella ole kulttuurihistoriallista tai rakennushistoriallista suojeluarvoa.

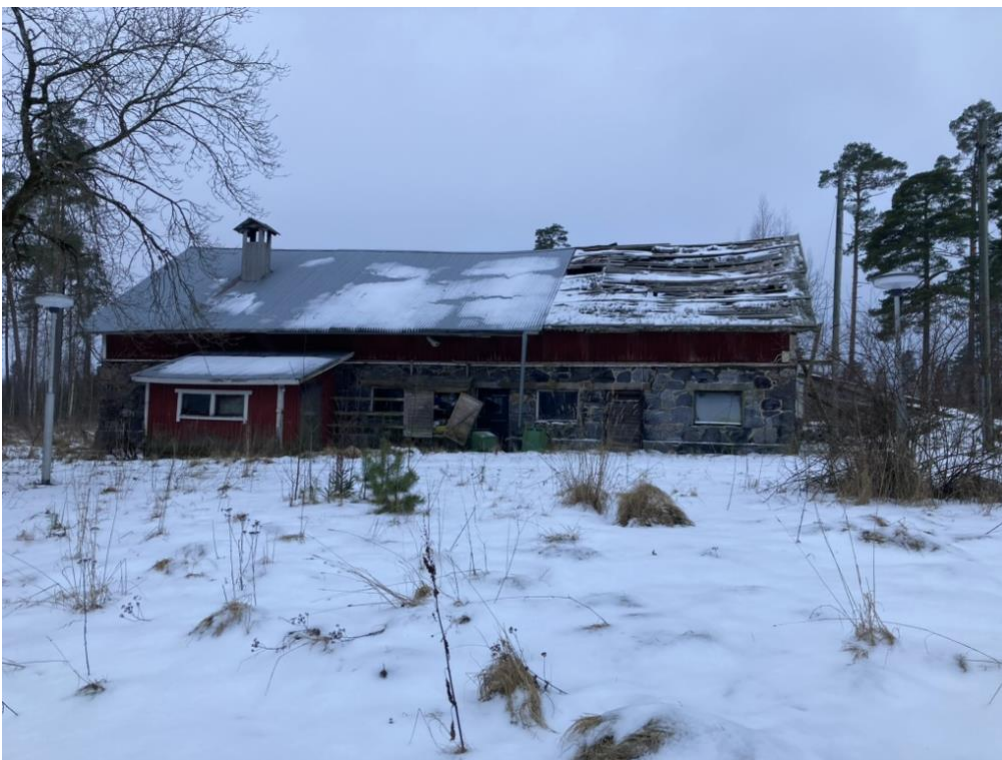
## Navetta

Navetta on melko huonokuntoinen. Osa navetan kattopelleistä on lentänyt alas talven myrskyssä. Katon tukirakenteet ovat osin vaurioituneet. Arvio: Navetan käyttöönotto merkitsisi vähintään koko puuosan ja katon uudelleen rakentamista. Rakennuksella ei ole kulttuurihistoriallista tai rakennushistoriallista arvoa.

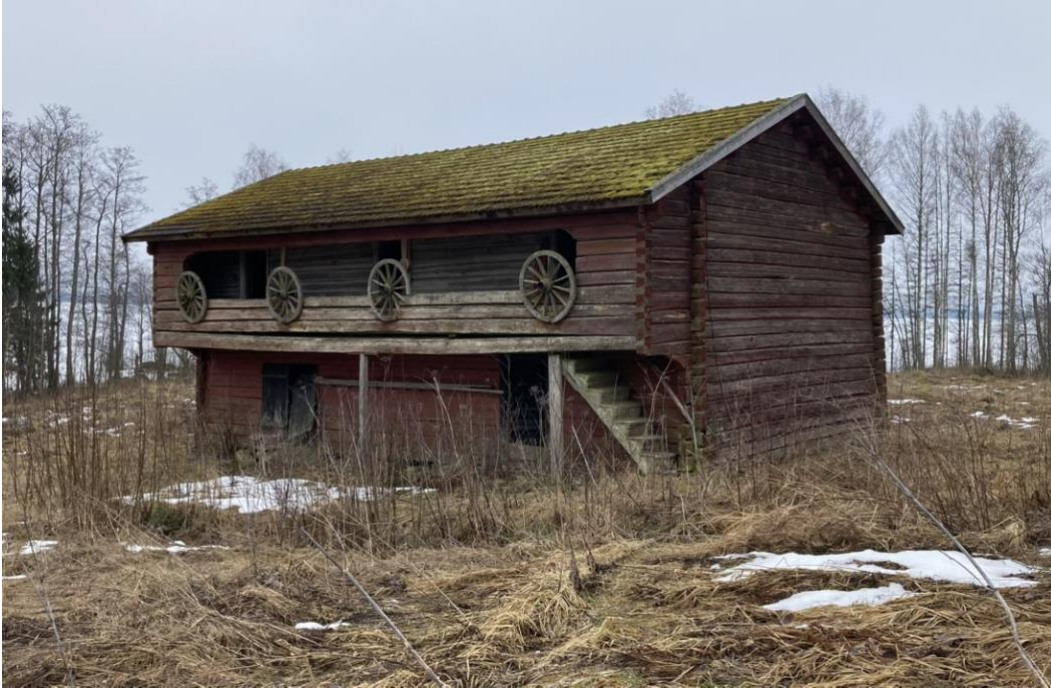
## Aittarakennus

Aittarakennus on melko vanha, todennäköisesti 1900-luvun alkupuolelta. Kyseessä on pääosin hirsirakenteinen aitta, jossa on pärekatto. Pärekatto on osin vaurioitunut.

Arvio: Rakennus on melko huonossa kunnossa, mutta saattaa olla vielä korjattavissa. Mahdollinen korjaus vaatii perusteellisen kuntokartoituksen. Korjaus edellyttää todennäköisesti myös hirsien vaihtoja. Rakennuksella ei ole merkittävää kulttuurihistoriallista tai rakennushistoriallista arvoa.

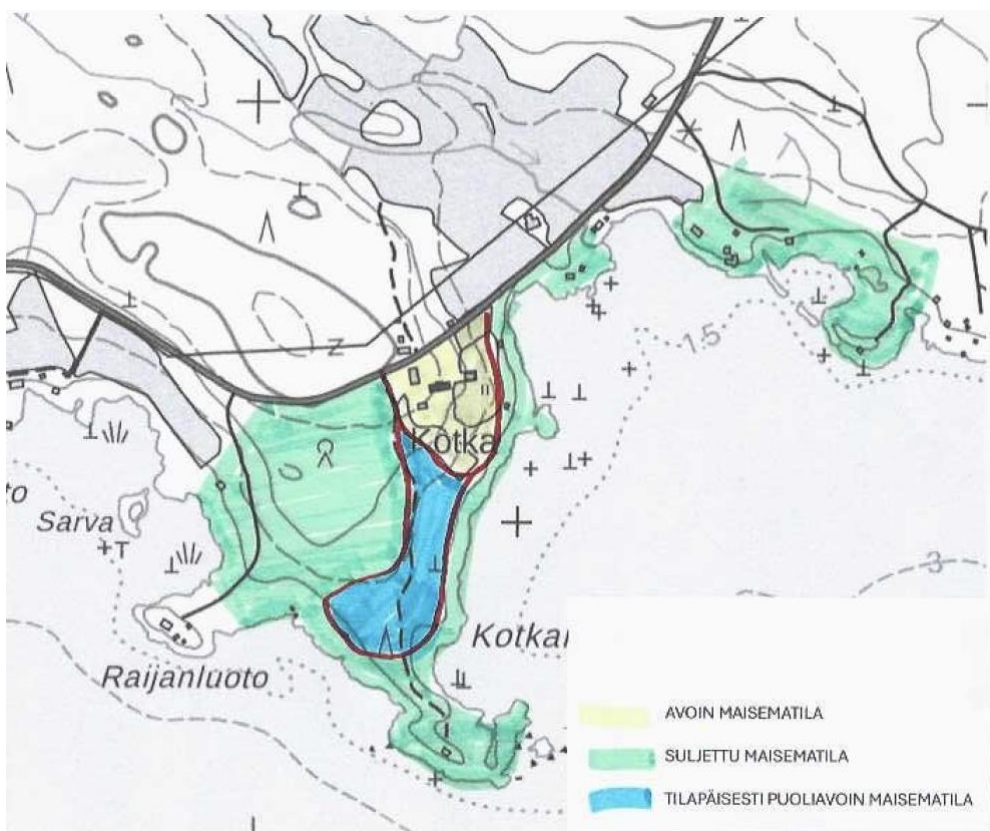
## Kaava-alueen sisäiset maisematilat

Alueen sisäiset maisematilat voidaan karkeasti jakaa suhteellisen avoimeen kulttuurimaisemaan ja toisaalta suljettuun metsämaisemaan. Näiden välissä on osalla tilaa tilapäisesti puoliavointa maisemaa, jonka muodostaa metsäalue, jolla on suoritettu hakkuita muutama vuosi sitten. Tämä puoliavoin tila liittyy tilan talouskeskuksen avoimeen maisematilaan. Puoliavoin maisematila liittyy suljettuun metsämaisemaan osittain liukuvasti, koska hakkuualueen ja isomman metsän välissä on vaihtelevan kokoista puustoa.

Kaava-alue rajautuu eteläosaltaan Sääksjärveen, joka tietenkin on kokonaan avointa maisematilaa. Asiaa käsitellään jäljempänä.
