# Tutkimusselostus

Kokemäen uimahalli

Rakennetekninen kuntotutkimus

30.9.2024

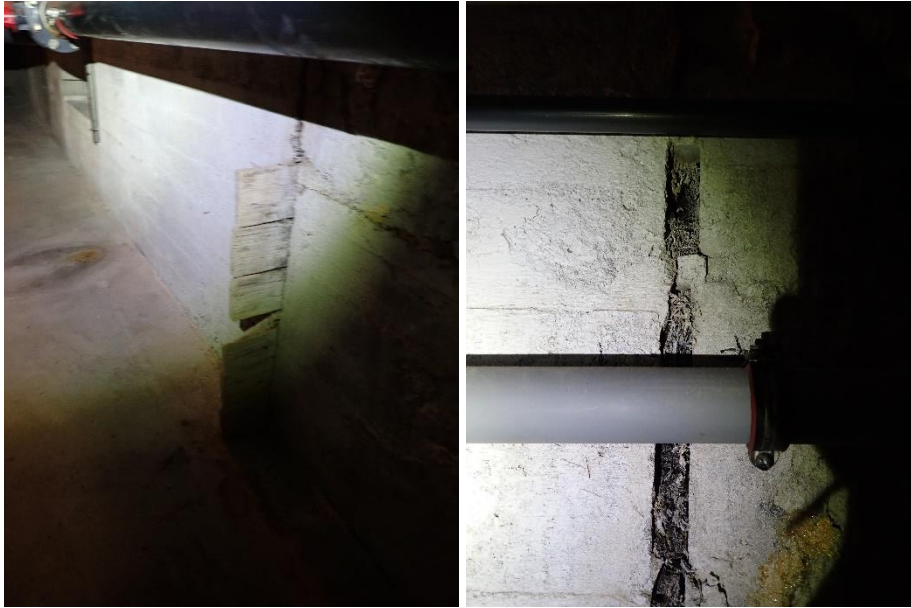
Laajennusosan ja vanhan osan välisessä saumassa havaittiin vanhoja muottilautoja sekä muuta orgaanista ainesta.

*Kuvat 14a ja b. Laajennusosan ja vanhan osan välisessä saumakohdassa havaittiin orgaanisia rakennusmateriaaleja.*

Vanhan osan ja laajennusosan liittymästä on suositeltavaa poistaa orgaaniset helposti vaurioituvat rakennusmateriaalit (mikäli poistaminen ei onnistu, materiaalien kapselointi).

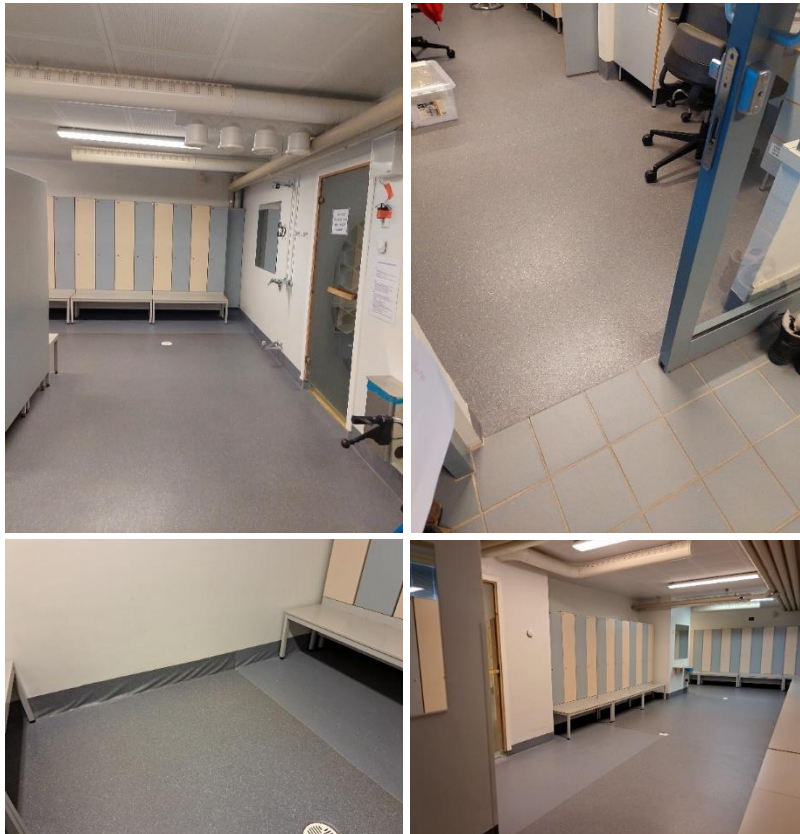
Kuvat 17a...d. Pukuhuoneissa (kuva a) ja valvomossa (kuva b) on lattiapäällysteenä muovimatto ylösnostoilla. Miesten pukuhuoneen lattia-seinäliittymissä muovimatto on rypyillä (kuva c). Pukuhuoneiden lattiapäällysteitä on ilmeisesti paikoin uusittu (kuvat c ja d).

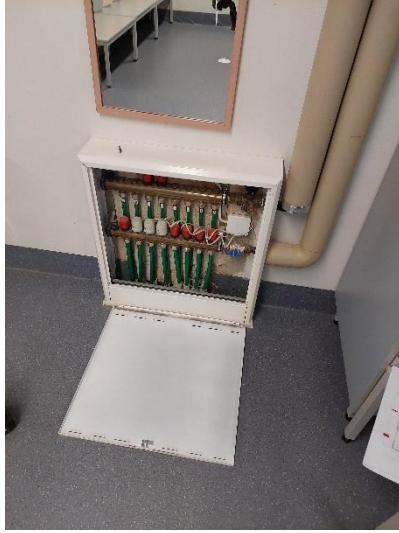
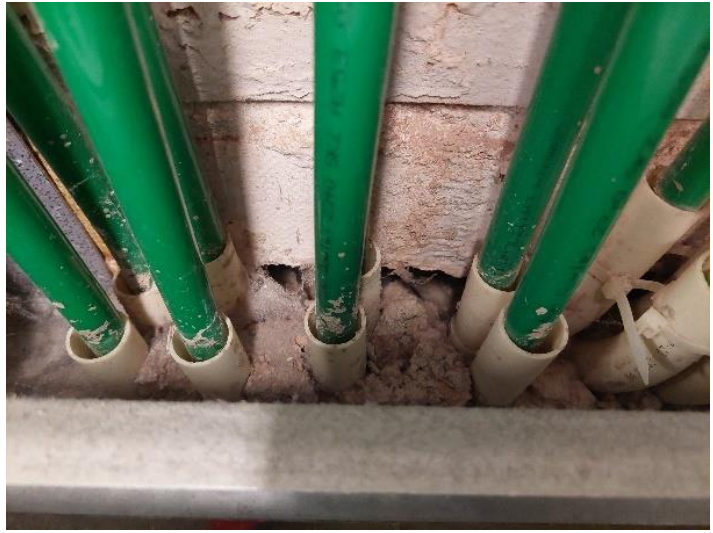
Kuvat 22a ja b. Lattialämmityksen jakotukien kohdalla havaittiin paikoin epätiivitä läpivientejä/rakenneliittymiä. Jakotukien kohdalla ei ole vedeneristystä.

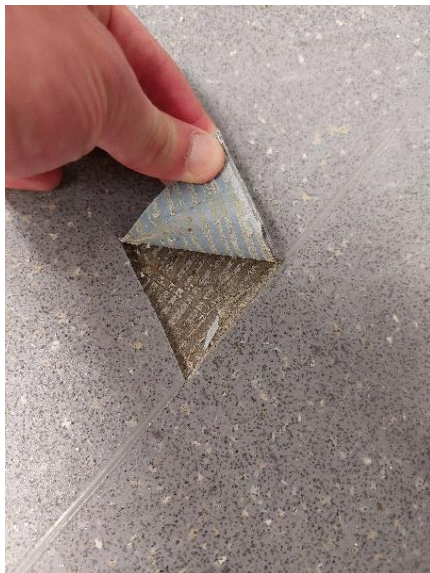
Kuva 26. Yleiskuva viiltomittauksesta, jossa ei havaittu viitteitä kiinnitysliiman vaurioitumisesta.

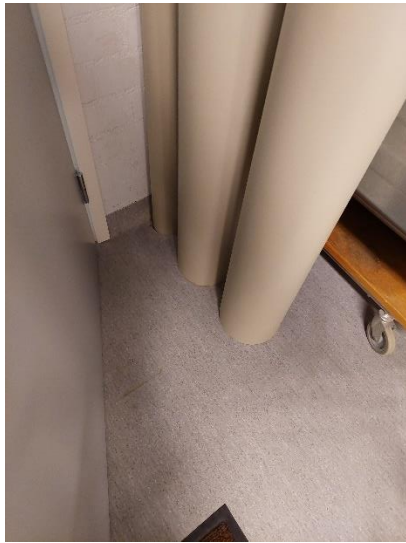
IV-konehuoneen lattiapäällysteessä ei havaittu merkittäviä puutteita, mutta läpivientien tiiveys on paikoin puutteellinen.

Kuva 32. Yleiskuva epätiiviestä lattian läpiviennistä.

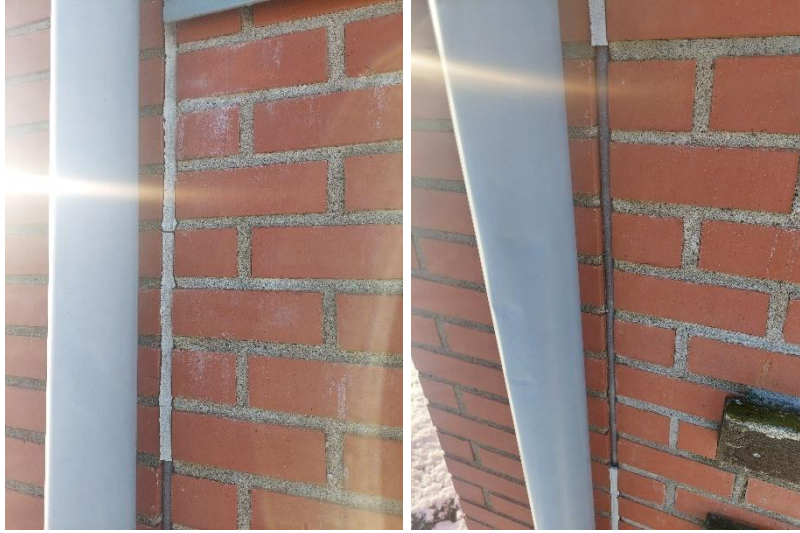
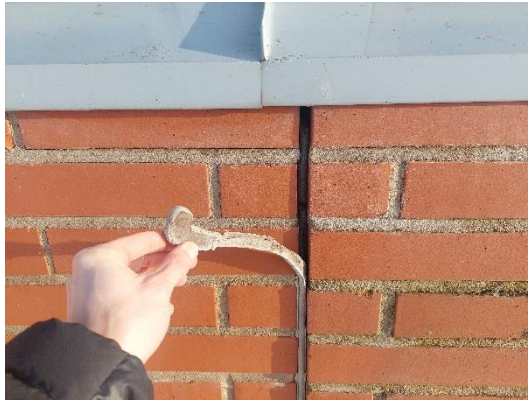
*Kuvat 39a...c. Tiilijulkisivun elastisissa saumauksissa todettiin merkittäviä vesitiiveyspuutteita ja saumamassa on irti vastepinnoiltaan.*

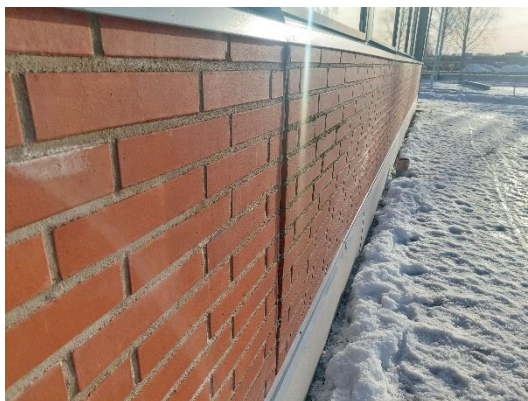
*Kuva 40. Tiilijulkisivussa havaittiin pykältämistä takapihan puolella. Tiiliverhousta työntämällä todettiin muurauksen heiluvan lähes koko julkisivun laajuudelta. Samankaltaisia puutteita todettiin etupihan julkisivulla.*

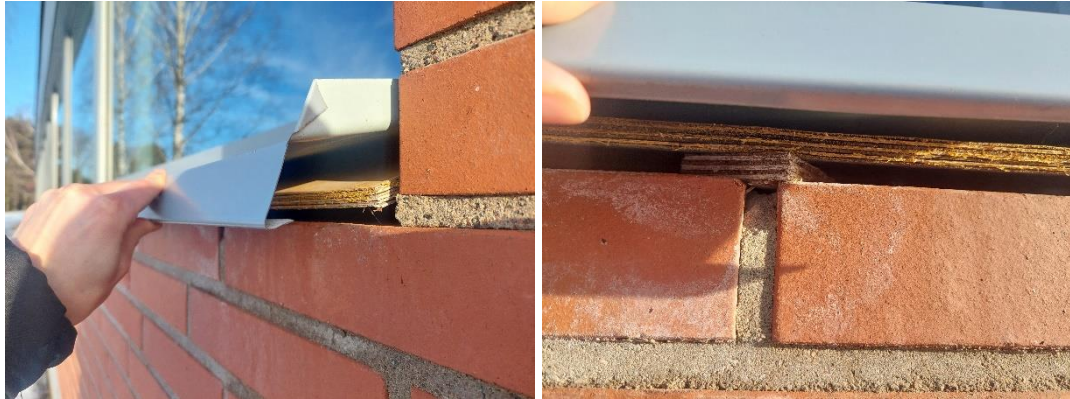
*Kuvat 41a ja b. Vesipeltien toteutuksessa ei havaittu merkittäviä puutteita, mutta yksittäisen ikkunapellin kiinnitys on puutteellinen. Ikkunapelti on asennettu vanerilevyn päälle, jonka alapuolella on korokepalat ulkoseinän tuulettuvuuden varmistamiseksi.*

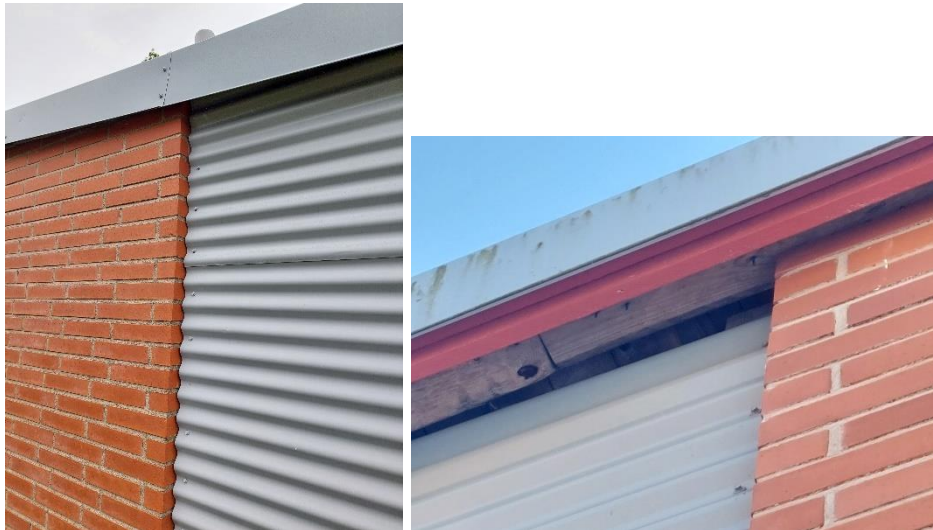
*Kuva 42a ja b. Peltiverhouksen ja tiilimuurauksen liittymä (kuva a) ja räystäsliittymä (kuva b) on epätiivis. Liittymistä on suora yhteys ulkoseinän/yläpohjan eristetilaan.*

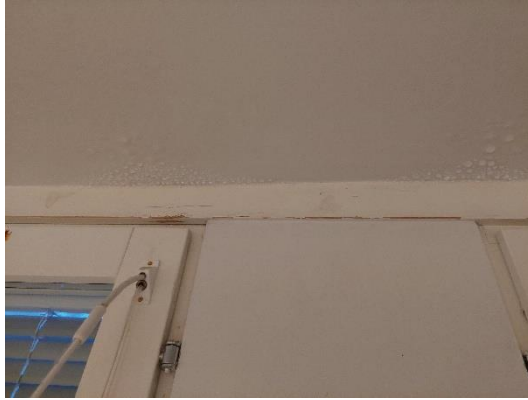
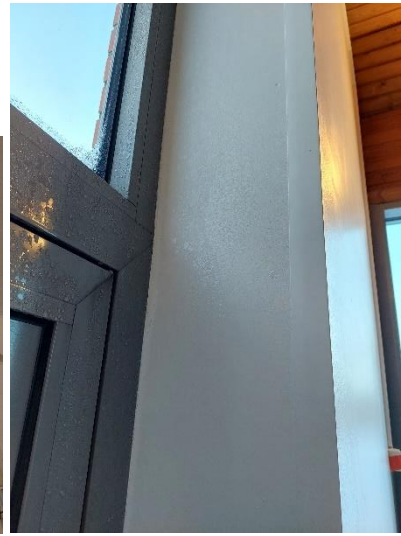
Kuvat 49a ja b. Rakenneliittymissä todettiin monin paikoin kosteuden tiivistymistä.

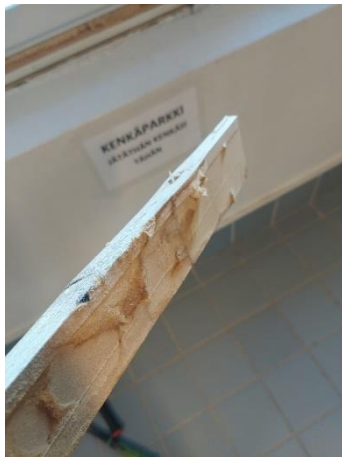
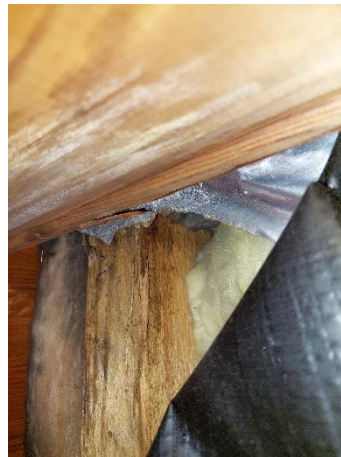
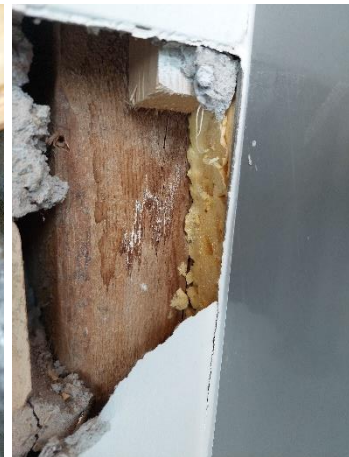
Kuvat 50a...c. Rakenneliittymissä havaittiin kosteuden aiheuttamia jälkiä sekä pintarakenteissa että runkorakenteiden (puurunko/apukarmit) sisäpinnoilla.

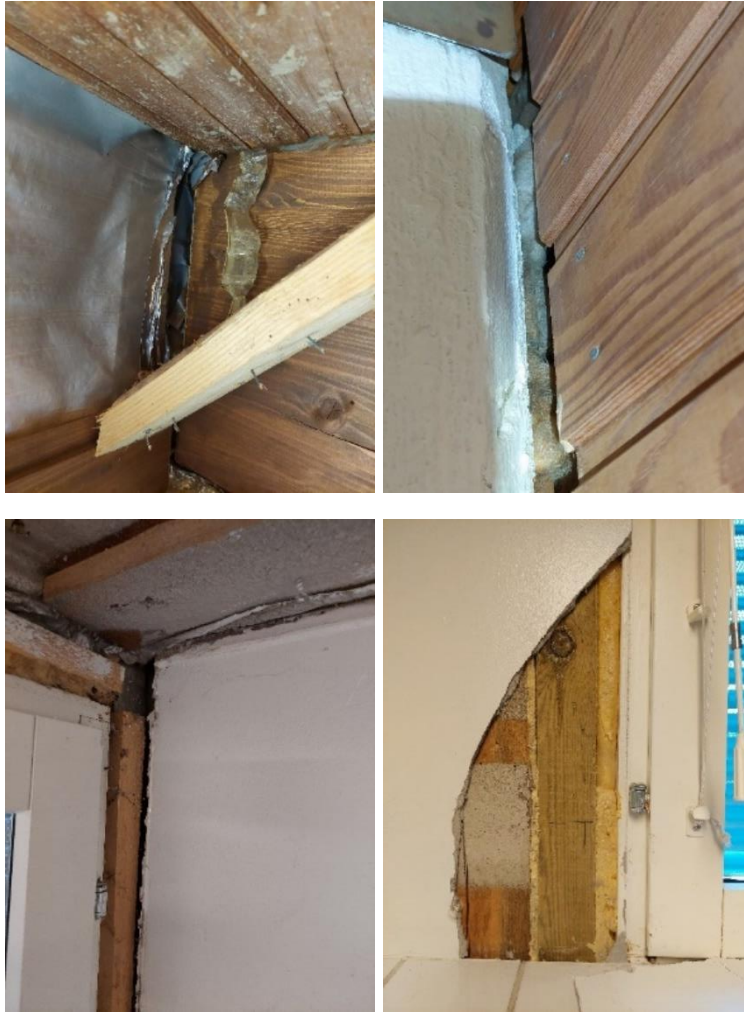
Kuvat 51a...d. Ulkoseinän rakenneliittymissä havaittiin järjestelmällisiä puutteita: kuva a=ulkoseinän höyrynsulun liittymä yläpohjapalkkiin (liitos epätiivis), kuva b=höyrynsulun liitos betonipilariin (liitos epätiivis), kuva c=ikkunan liittymä tiiliseinään (liitos epätiivis), kuva d=ikkunavälistä puuttuu höyrynsulku.

Yläpohja-ulkoseinäliittymissä, ikkunaväleissä sekä allasosaston ulkoseinän höyrynsulkumuovien liittymissä todettiin merkittäviä ilmatiiveyspuutteita, jotka ovat aiheuttaneet sisäilman kosteuden tiivistymistä rakenteiden pinnoille, aiheuttaen kosteus- ja mikrobivaurioita. Kosteus- ja mikrobivaurioita on syntynyt ainakin rakenteiden sisäpinnoille, mutta paikallisten vaurioiden esiintyminen syvemmällä rakenteissa on todennäköistä. Suosittelemme kaikkien puurunkoisten ulkoseinärakenteiden raskaita korjaus- ja muutostöitä viimeistään peruskorjauksen yhteydessä. Korjausten yhteydessä pintarakenteet, höyrynsulku ja lämmöneristeet tulee uusida ja kantavien runkorakenteiden mekaaniseen puhdistukseen tulee varautua. Suunnittelussa tulee kiinnittää erityistä huomiota ulkoseinärakenteiden vesi- ja ilmatiiveyteen. Ulkovaipan ilmanpitävyyden ja sen pitkäaikaiskestävyyden saavuttaminen edellyttää käytännössä kaikkien liitosten ja läpivientikohtien huolellista suunnittelua ja toteuttamista.

Ulkoseinissä todetut oleelliset puutteet havaittiin rakenneliittymien ilmatiiveydessä ja rakenteissa esiintyy yksittäisiä halkeamia, jotka mahdollistavat ulkoseinärakenteiden epäpuhtauksien kulkeutumisen sisäilmaan. Yleisesti ottaen muurattuja rakenteita on vaikea toteuttaa ilma- ja höyrytiivinä saumojen ja pinnan epähomogeenisuuden takia. Niitä ei suositella sisäkuoreksi ilman, että höyrynsulkumaalien alla on vähintään sementtipohjainen märkätilatasoite. Lähtötietojen (*Rakennuslupa 31.8.2004*) perusteella rakennuksessa on käytetty pääosin märkätilatasoitetta ja maalipinnoitteena on käytetty akrylaattilakeksimaalia, jolloin rakennetta voidaan lähtökohtaisesti pitää riittävän ilmatiiviinä. Suosittelemme halkeamien paikkakorjaamista ja kaikkien rakenneliittymien ilmatiiveyden parantamista.

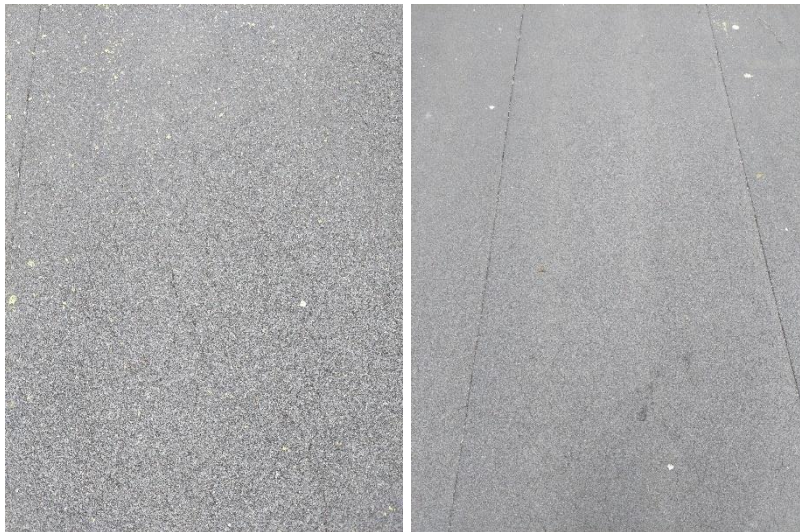
Vesikattomuotona on pulpettikatto. Ulkopuolisessa vedenpoistojärjestelmässä ei todettu merkittäviä puutteita. Vesikatteessa todettiin ikääntymiseen viittaavaa verkkomaista halkeilua ja läpivientien ja rakenneliittymien vesitiiveydessä esiintyy merkittäviä puutteita. Rakenneavausten yhteydessä todettiin, että pintakermien tartunnassa alustansa on monin paikoin puutteita.

*Kuva 56. Alkuperäisen rakennuksen osan bitumikermeissä havaittiin verkkomaista halkeilua.*

Yläpohjarakenteessa ja vesikatteessa todettujen puutteiden ja vaurioiden johdosta suosittelemme koko rakenteen (sisäverhousrakenteen, höyrynsulku, lämmöneristeet, vesikate) uusimista. Liimapuupalkeissa ei havaittu tarkasteluilta osin merkittäviä vaurioita, mutta tulee huomioida, että palkit sijaitsee osin yläpohjatilassa, mikä rajoitti havainnointia. Liimapuupalkkien kunto ja mahdollinen vahvistustarve tulee selvittää purkutöiden jälkeen. Liimapuupalkit tulee puhdistaa mekaanisesti korjausten yhteydessä. Suunnittelussa suosittelemme huomioimaan, että höyrynsulun sisäpuolelle rakennettuja suljettuja kotelorakenteita (esim. alakattoja) tulee välttää, sillä niiden sisällä vaipparakenteen pintalämpötila saattaa laskea kastepistelämpötilan alapuolelle (RIL 235-2009).

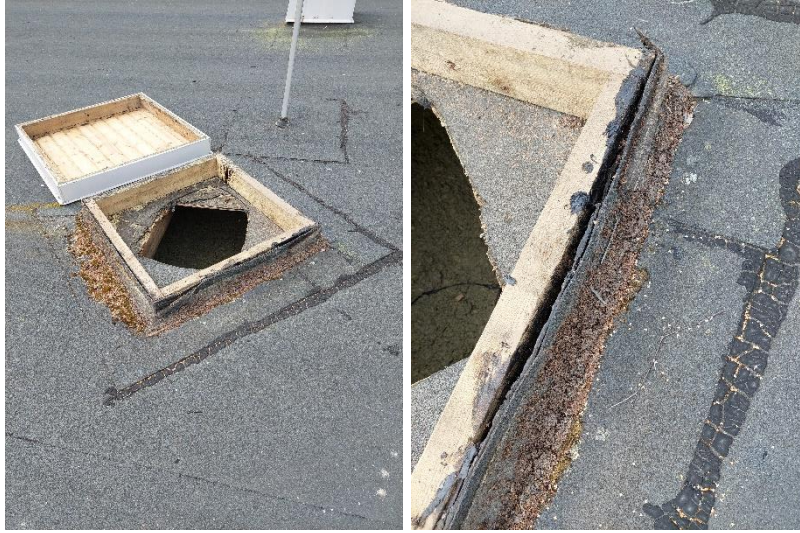
*Kuvat 57a ja b. Kattoluukun ylösnostoston kohdalla bitumikermi on irti alustastaan ja liittymässä on merkittäviä vesitiiveyspuutteita.*

Vesikatteen läpivientien liittymien vesitiiveyttä tulee parantaa kiireellisesti lisävaurioiden estämiseksi.

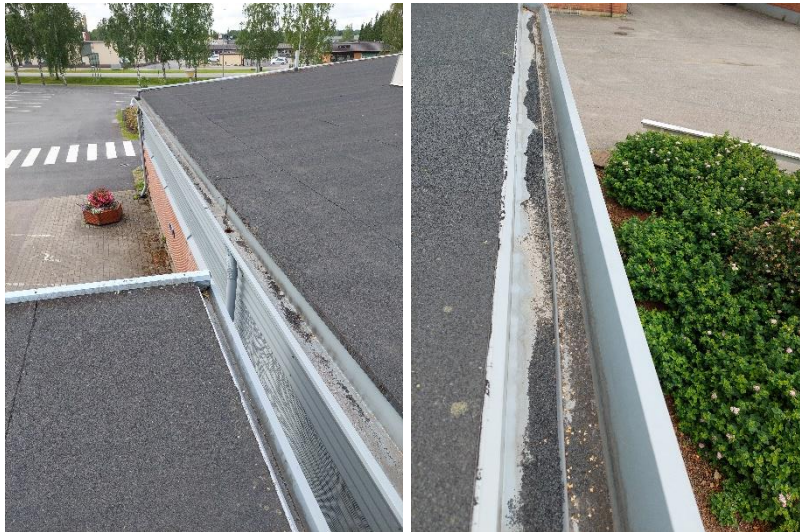
*Kuva 58a ja b. Vesikaton vedenpoisto on järjestetty ulkopuolisella vedenpoistojärjestelmällä, jossa ei havaittu merkittäviä puutteita. Räystäskouruissa on paikoin sulanapitokaapelit (ei kaikkialla).*

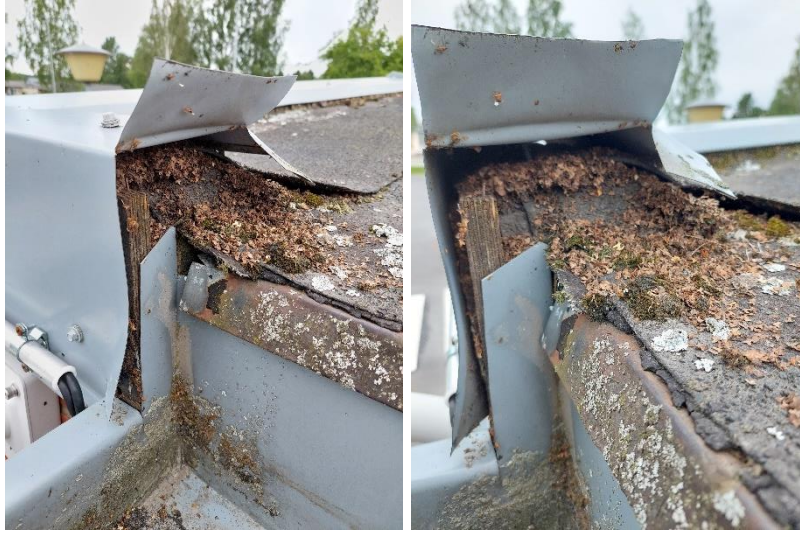
Kuvat 59a ja b. Miesten pukuhuoneen kohdalla räystääliittymässä todettiin vesitiiveyspuutteita. Kiinteistön käyttäjien mukaan kyseisellä kohdalla on todettu kattovuotoja rankkasateilla.

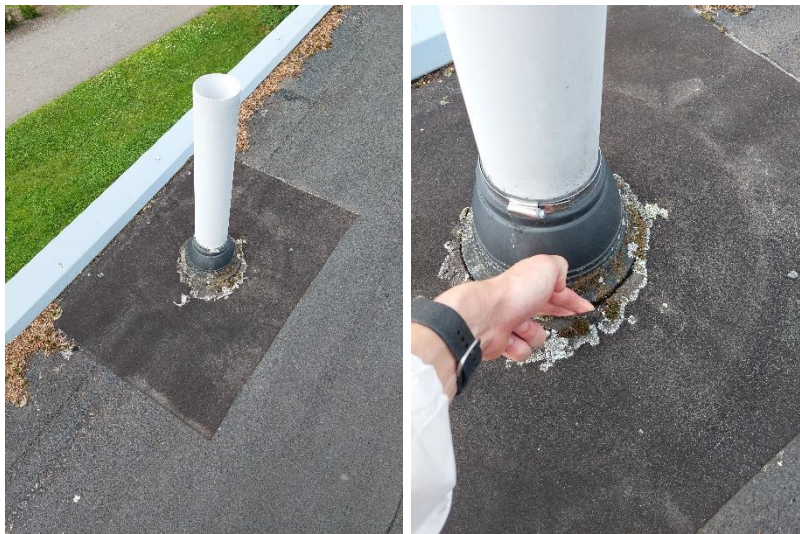
Kuvat 60a ja b. Viemärien tuuletusputkien läpivientien kohdilla vesikatetta on monin paikoin paikkakorjattu. Liittymien kohdalla kermi on irti alustastaan ja liittymissä on vesitiiveyspuutteita.

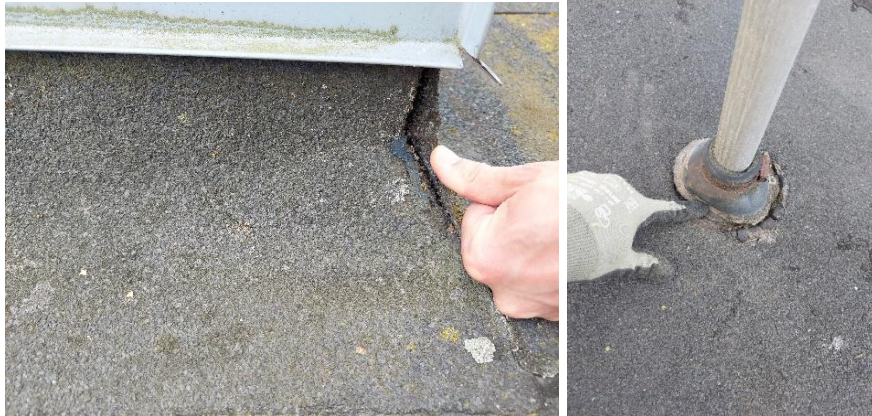
Kuvat 61a ja b. Vesikatteen läpivientien kohdilla todettiin vesitiiveyspuutteita.

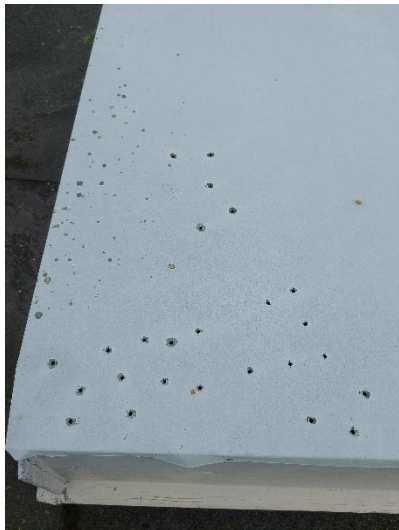
Kuva 62. Suojapellityksessä havaittiin reikiä.

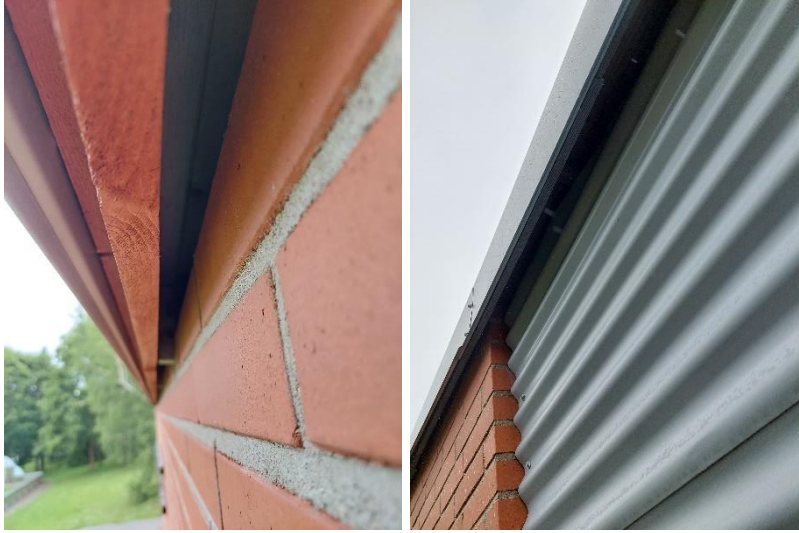
Kuva 63. Julkisivujen ja räystään liittymissä ei ole myrskypeltiä eikä liittymä ole vesitiivis, jolloin esim. tuiskulumi voi kulkeutua ulkoseinärakenteen tai yläpohjan eristetilaan.

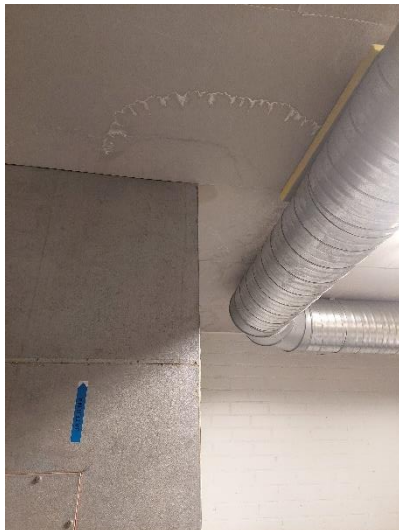
Kuva 72. IV-konehuoneen katossa todettiin vesivuotojälkiä läpiviennin kohdalla. Vesivuoto on aktiivinen.

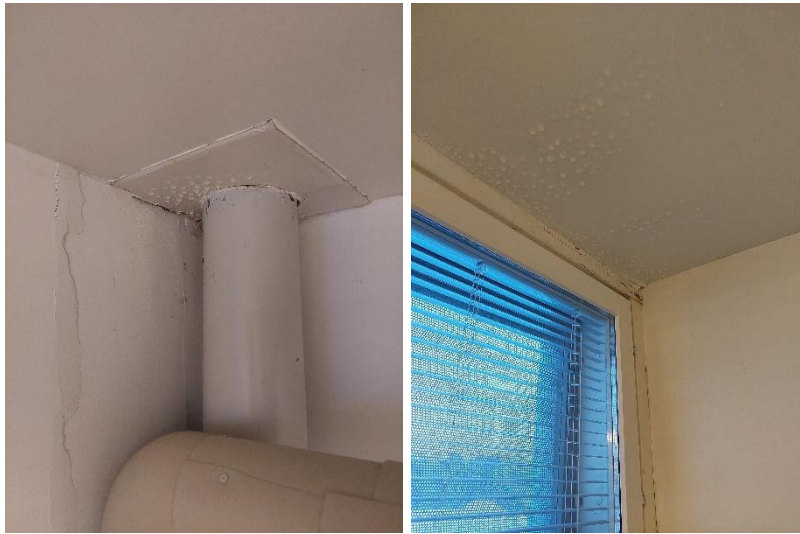
Kuvat 73a ja b. Yläpohjaliittymissä todettiin monin paikoin kosteuden tiivistymistä ja alhaisia pintalämpötiloja (kts. liite 2).

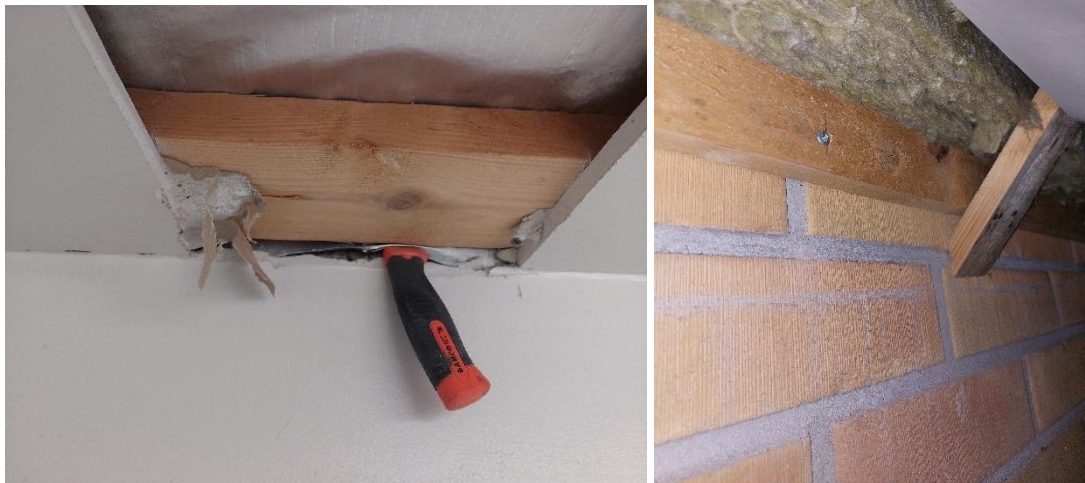
Kuvat 77a ja b. Esimerkkikuvat yläpohjan höyrysulkumuovin ilmatiiveyspuutteista. Kuva a=aula, kuva b=allastila.

Yläpohjarakenteen ilmatiiveydessä todettiin merkittäviä puutteita sekä alkuperäisellä rakennuksen osalla että laajennusosalla. Ilmatiiveyspuutteet ovat aiheuttaneet yläpohjarakenteisiin kosteus- ja mikrobivaurioita. Höyrynsulun merkitys sisäilman kosteudenhallinnassa korostuu tiloissa, joissa sisäilman vesihöyrypitoisuus on normaalia korkeampi, kuten erityisesti uimahallien allastiloissa. Jos höyrynsulku on puutteellinen, voi vesihöyry tiivistyä rakenteen ulko-osissa sekä alueilla, joiden pintalämpötila on alhainen ilma-/lämpövuotojen johdosta. Uimahallien ulkovaipan lämpö- ja kosteusteknisen toiminnan kannalta on oleellista, että ulkovaippa on mahdollisimman ilma- ja vesihöyrytiivis. Lisäksi rakennuksen pitäminen alipaineisena ulkoilmaan nähden edellyttää että hallin vaipparakenteet ovat tiiviit.

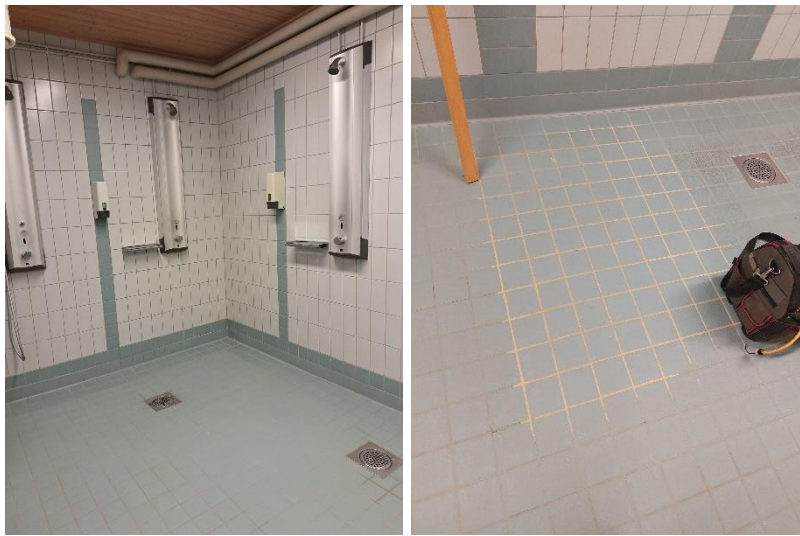
Laattasaumoissa esiintyy halkeilua ja lohkeilua, mutta vaurioitumista esiintyy vain paikallisesti. Miesten pesuhuoneen lattiassa havaittiin kopoa (alustastaan irti oleva laatoitus) melko laajalla alueella. Pintarakenteissa, erityisesti laattasaumoissa, todettiin monin paikoin melko voimakasta likaantumista.

Kuvat 79a ja b. Yleiskuva märkätilasta. Seinät ja lattiat ovat laatoitettuja. Paikoin keraamisten laattojen saumoja on uusittu (kuva b). Lisäksi miesten pesutilojen lattia-laatoissa todettiin kopoa roiskevesialueella.

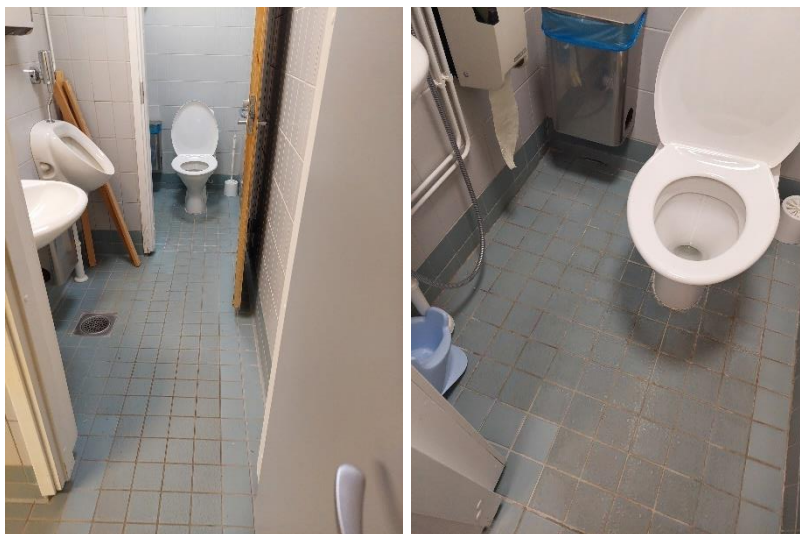
Kuvat 80a ja b. Yleiskuvat pesutilojen yhteydessä olevasta wc-tilasta. Keraamisissa laatoissa ja saumauksissa todettiin paikoin melko voimakasta likaantumista.

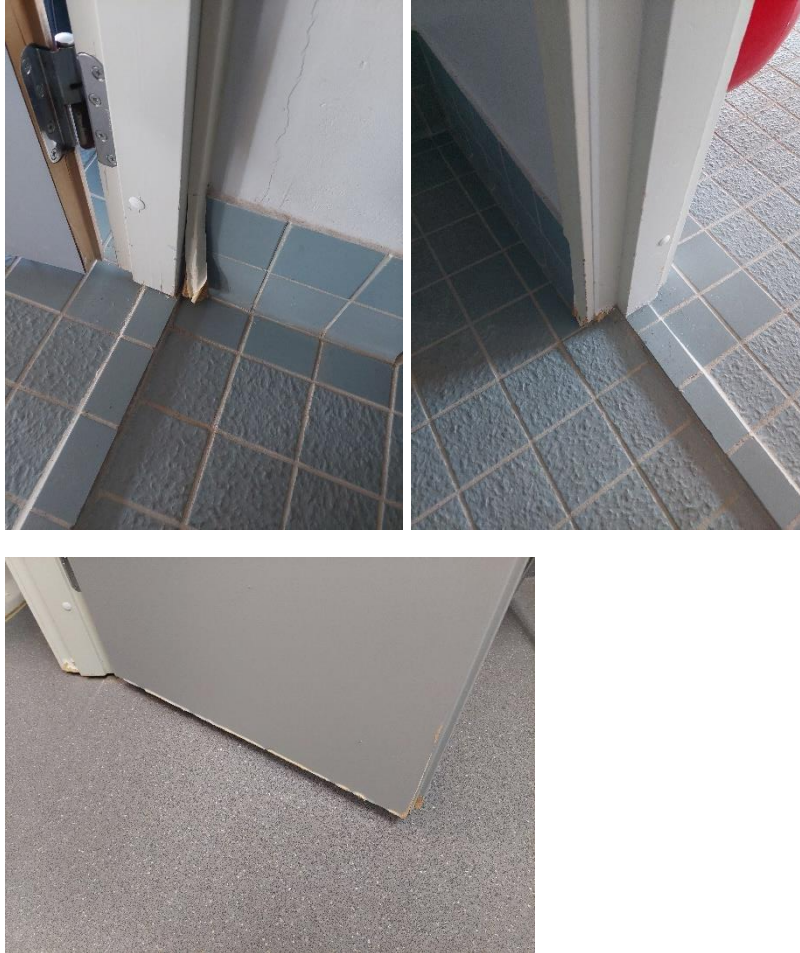
*Kuvat 83a..c. Yleiskuvat pesutilojen yhteydessä olevien wc-tilojen ovista ja karmeista. Ovissa ja peitelistoissa havaittiin monin paikoin kosteuden aiheuttamia jälkiä.*

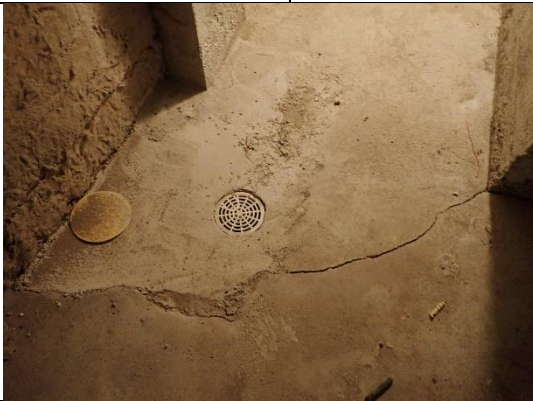
| Avaus ja materiaalinäyte | Tila / huoneselite |
|---|---|
| Ei otettu materiaalinäytteitä | Rakenne sisäpinnasta lueteltuna: <ul style="list-style-type: none"> <li>• pinnoite</li> <li>• betonilaatta 150 mm</li> <li>• hiekka</li> </ul> |
| Rakenneavaus tehtiin vanhan osan alapohjaan (kellari). Rakenne tarkastettiin porareian kautta (16 mm halkaisija). Rakenne vastasi lähtötiedoissa ollutta rakennetyyppiä. | |

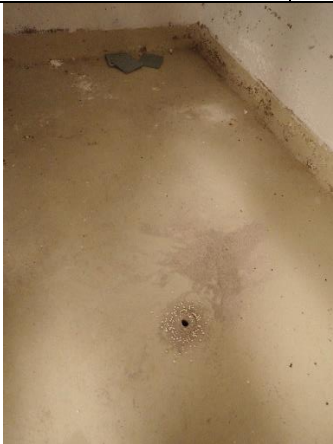
| Avaus ja materiaalinäyte | Tila / huoneselite |
|---|---|
| Ei otettu materiaalinäytteitä | Rakenne sisäpinnasta lueteltuna: <ul style="list-style-type: none"> <li>• pinnoite</li> <li>• betonilaatta 330 mm</li> <li>• EPS-eriste</li> <li>• maa</li> </ul> |
| Rakenneavaus tehtiin lisäosan alapohjaan (kellari). Rakenne tarkastettiin porareian kautta (16 mm halkaisija). Rakenne vastasi lähtötiedoissa ollutta rakennetyyppiä. | |

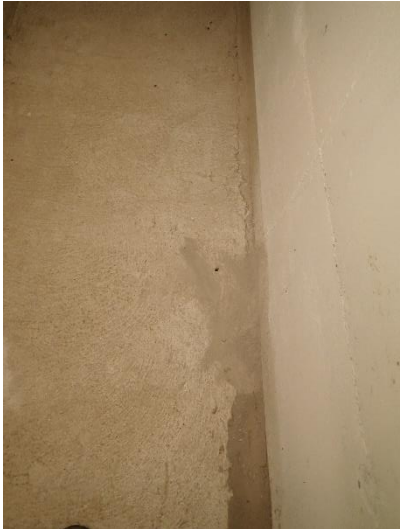
| Avaus ja materiaalinäyte | Tila / huoneselite |
|---|---|
| Ei otettu materiaalinäytteitä | Rakenne sisäpinnasta lueteltuna: <ul style="list-style-type: none"> <li>• betonilaatta &gt;350 mm</li> <li>• poranterän pituus loppui, ei päästy laatan läpi (todennäköisesti poraus anturan kohdalla)</li> </ul> |
| Rakenneavaus tehtiin lisäosan alapohjaan (kellari), tasausaltaan ympäri menevälle huoltokäytävälle. Rakenne tarkastettiin porareian kautta (16 mm halkaisija). | |

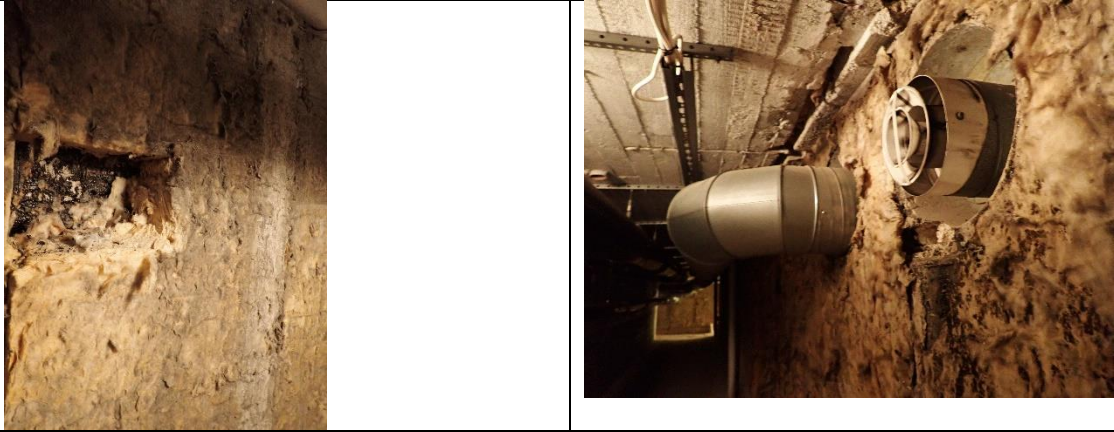
| Avaus ja materiaalinäyte | Tila / huoneselite |
|---|---|
| Bitumista haitta-<br>ainenäyte<br><br>Ei sisällä asbestia eikä<br>eikä sen PAH-<br>yhdistepitoisuudet<br>ylitä vaarallisen<br>jätteen raja-arvoja. | Rakenne sisäpinnasta lueteltuna: <ul style="list-style-type: none"> <li>• ~ 50 mm, mineraalivilla</li> <li>• bitumisively</li> <li>• betoni</li> </ul> |
| Rakenteeseen ei tehty rakenneavauksia, rakennetta havainnoitiin vanhan osan altaan huoltokäytävältä. | |

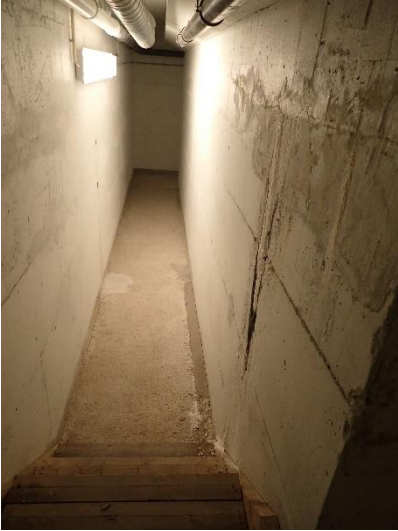
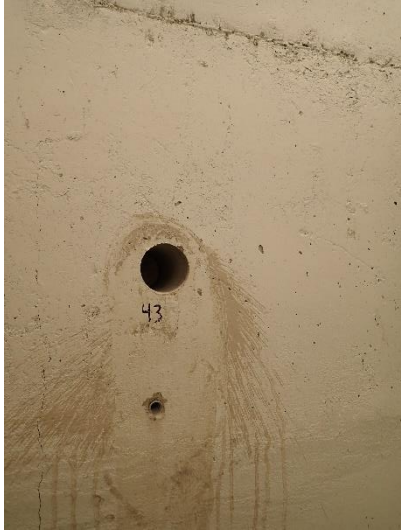
| Huoltokäytävältä on suora ilmayhteys ensimmäisen kerroksen uima-allas osastolle (uima-allasosaston korvausilma ikkunaseinällä tulee kellarin huoltokäytävältä. | |
|---|---|
| Rakenteesta otettiin betoninäytteet numerot 43-46. | Rakenne sisäpinnasta lueteltuna: <ul style="list-style-type: none"> <li>• pinnoite</li> <li>• betoni, pisin rakenneporaus n. 150 mm</li> <li>• avausta ei jatkettu (vesieristettä ei haluttu rikkoa)</li> </ul> |
| Rakenteeseen ei tehty rakenneavauksia rakenteen läpi. Rakenne todennäköisesti vastaa suunnitelmien mukaista rakennetta. Maanvastaisen seinän betoneista otettiin 4 kpl betoninäytteitä. | |

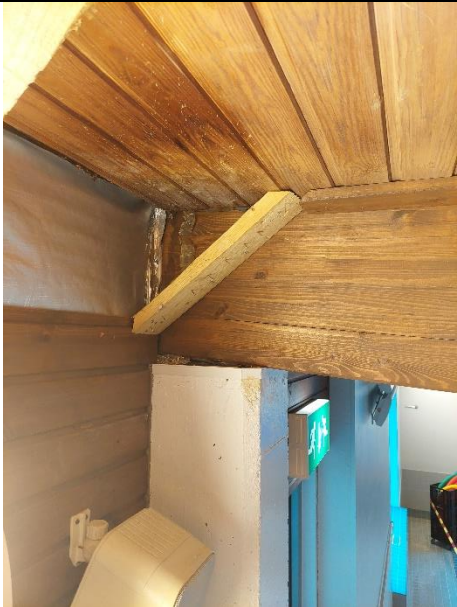
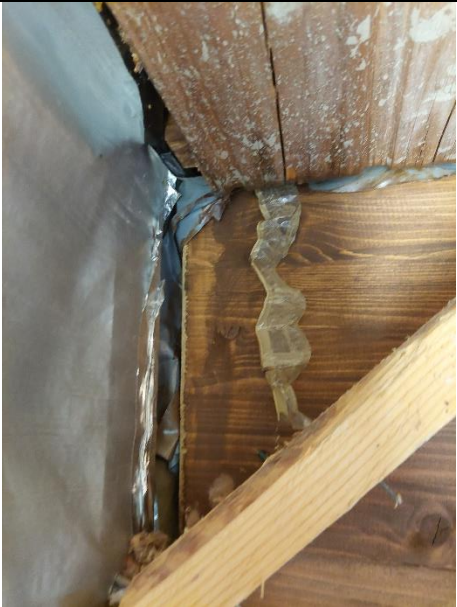
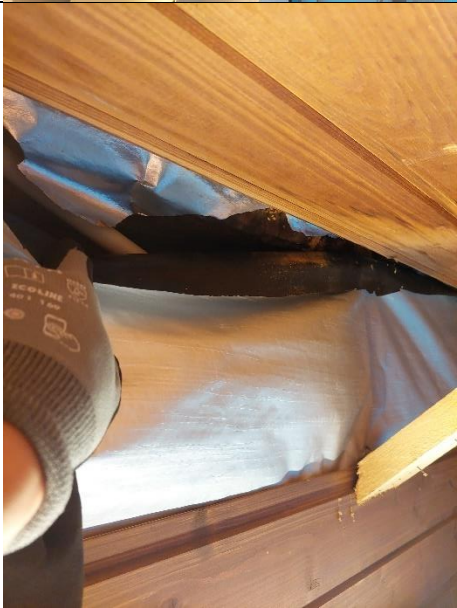
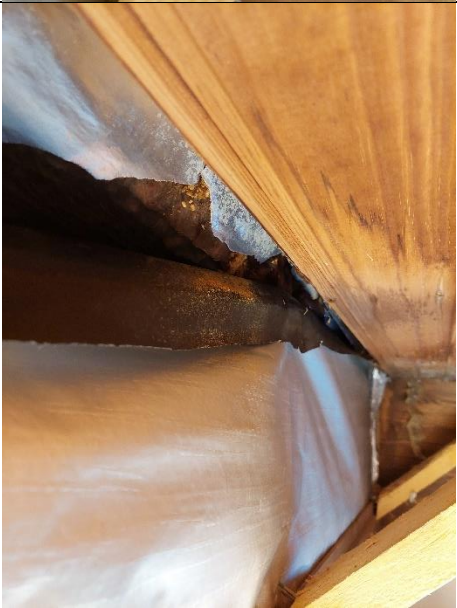
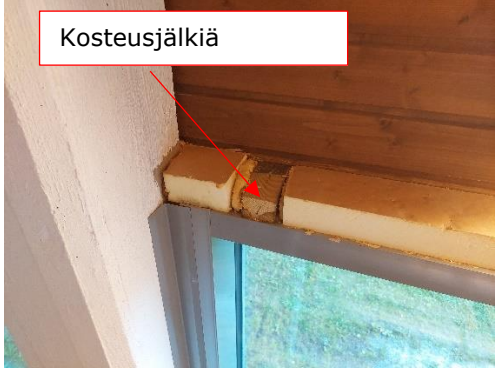
| Avaus ja materiaalinäyte | Tila / huoneselite |
|---|---|
| Ei otettu materiaalinäytteitä | Rakenne sisäpinnasta lueteltuna: <ul style="list-style-type: none"> <li>• puupaneeli</li> <li>• koolaus 100 x 50 mm</li> <li>• höyrynsulkumuovi (epätiivis)</li> <li>• runko + mineraalivilla 150 mm</li> <li>• tuulensuoja, puukuitulevy</li> <li>• ilmaväli</li> <li>• julkisivuverhous, profiilipelti</li> </ul> |

| <p>Rakenneavaus tehtiin allastilan yläpohja-ulkoseinäliittymään. Lisäksi ulkoseinä-ikkunaliittymän toteutustapa tarkastettiin.</p> <p>Ulkoseinän höyrynsulkua ei ole liitetty ilmatiiviisti yläpohjan höyrynsulkuun, eikä muihin ympäröiviin rakenteisiin (pilarit ja palkit). Höyrynsulussa todettiin merkittäviä ilmatiiveyspuutteita ja liittymistä on suora ilmayhteys eristetilaan.</p> <p>Seinän yläosassa on alue, jossa lämmöneristettä ei ole lainkaan. Rakenneavauksen kohdalla tuulensuojalevyssä todettiin kosteusjälkiä.</p> <p>Ikkunoiden yläpuolelle on asennettu polyuretaanikaistat. Eristelevyt on asennettu puupaneloinnin sisäpuolelle, eikä eristeitä ole näin ollen voitu liittää ilmatiiviisti höyrynsulkuun. Ikkunoiden yläpuolella olevissa puuosissa todettiin kosteuden aiheuttamia jälkiä.</p> | |

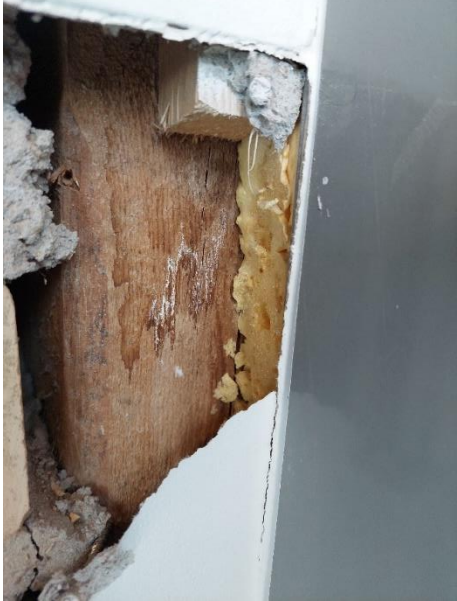
| Avaus ja materiaalinäyte | Tila / huoneselite |
|---|---|
| Ei otettu materiaalinäytteitä | Rakenne sisäpinnasta lueteltuna: <ul style="list-style-type: none"> <li>• kuitusementtilevy</li> <li>• puurunko (ei avattu pidemmälle)</li> </ul> |
| <p>Rakenneavaus tehtiin allastilan ulko-oven vierustalle. Rakenneavauksen kohdalla rakenteessa ei ole ilman- tai höyrynsulkua ja kuitusementtilevyn liittymät ympäröiviin rakenteisiin ovat epätiivit.</p> <p>Ulkoseinän puurungossa havaittiin kosteuden aiheuttamia jälkiä ja rakenneavauksen kohdalla todettiin voimakas ilmavirtaus sisäilmaan päin.</p> | |

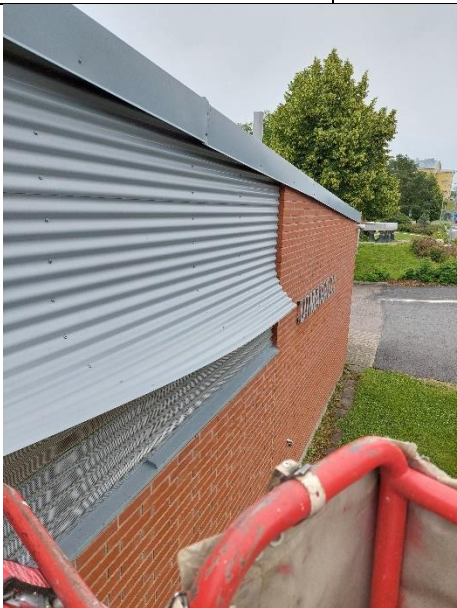
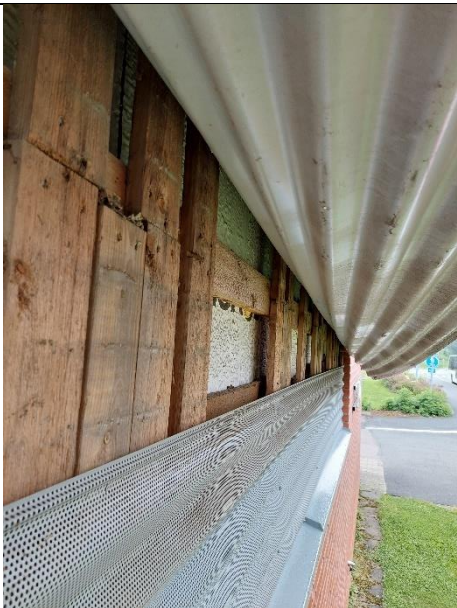
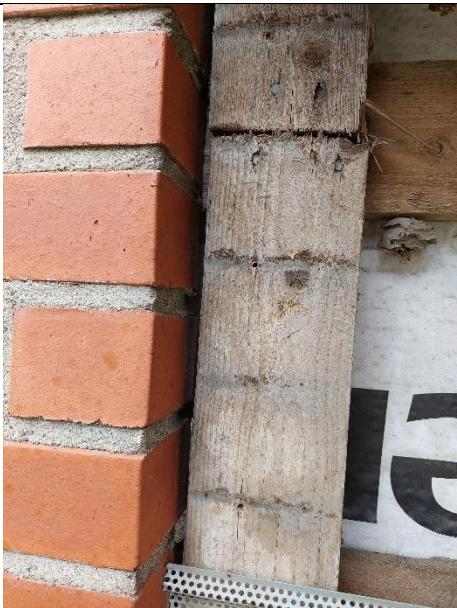
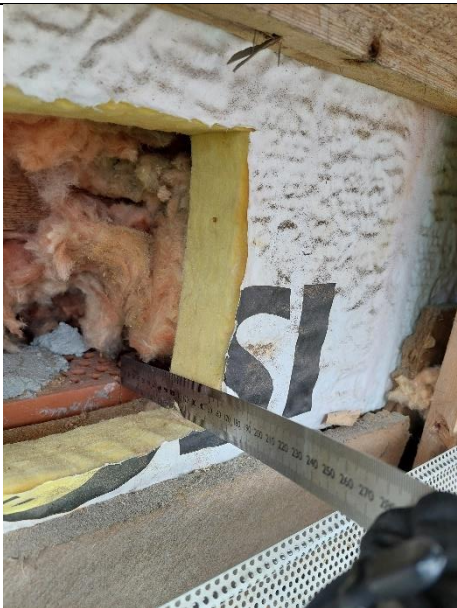
| Avaus ja materiaalinäyte | Tila / huoneselite |
|---|---|
| Ei otettu materiaalinäytteitä | Rakenne ulkopinnasta lueteltuna: <ul style="list-style-type: none"> <li>• profiilipelti</li> <li>• ristiinkoolaus, 2 x 22 x 100 mm</li> <li>• tuulensuojavilla, noin 50 mm</li> <li>• mineraalivilla, noin 100 mm</li> <li>• sisäkuori/yläpohjan tuuletusväli</li> </ul> |
| Rakenneavaus tehtiin seinän yläosaan yläpohjan läheisyyteen. Rakenneavauksen kohdalla rakenteen tuuleuksessa ei havaittu puutteita. Julkisivuverhouksen ja tiilimuurauksen | |

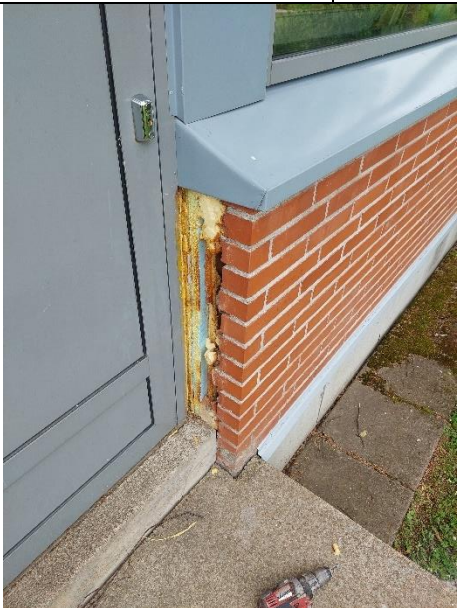
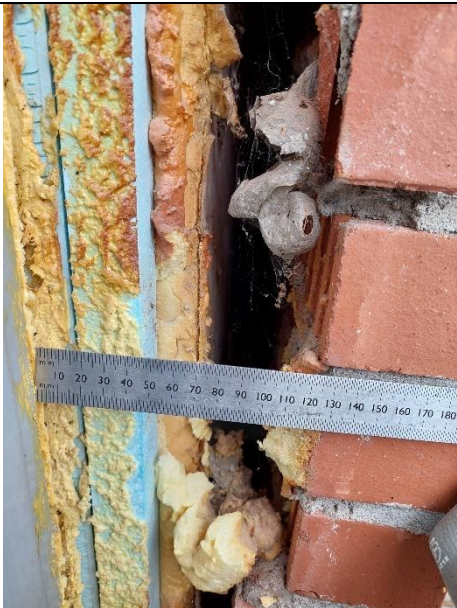
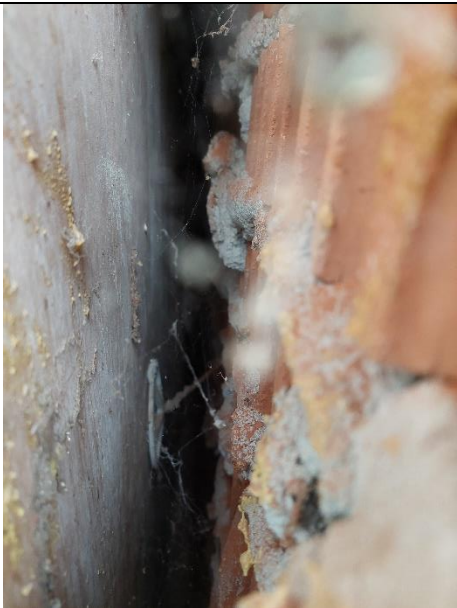
| Avaus ja materiaalinäyte | Tila / huoneselite |
|---|---|
| Ei otettu materiaalinäytteitä | Rakenne ulkopinnasta lueteltuna: <ul style="list-style-type: none"> <li>• tiilimuuraus</li> <li>• tuuletusväli, 40 mm</li> <li>• lämmöneriste (ei avattu pidemmälle)</li> </ul> |
| Rakenneavaus tehtiin oviaukon vierelle suojapellitys irrottamalla. Rakenneavauksen kohdalla ulkoseinän tuuletusväli on noin 40 mm ja tuuletusväli on avoin (ei merkittävästi laastipurseita). Tuuletusvälissä on havaittavissa muuraussiteitä. | |

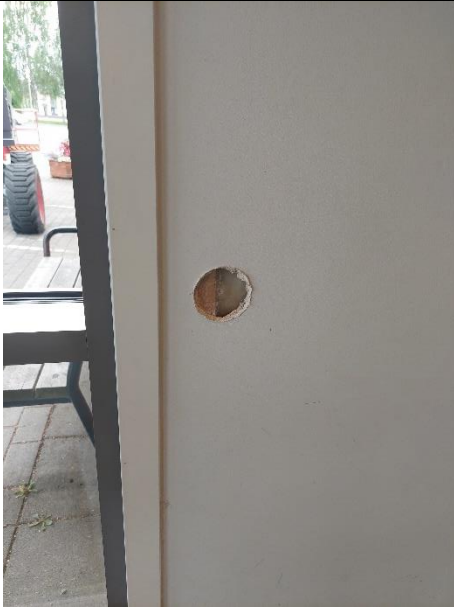
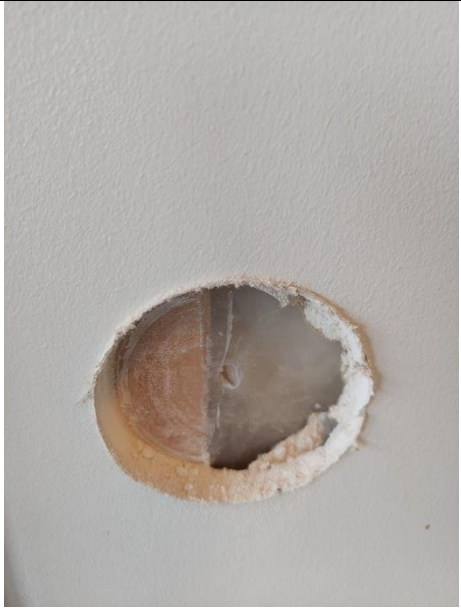
| Avaus ja materiaalinäyte | Tila / huoneselite |
|---|---|
| Rakenneavaus tehtiin tuulikaapin seinään rasiaporalla. Ulkoseinärakenteessa ei havaittu kosteuden aiheuttamia jälkiä tai epätavanomaista hajua. | |

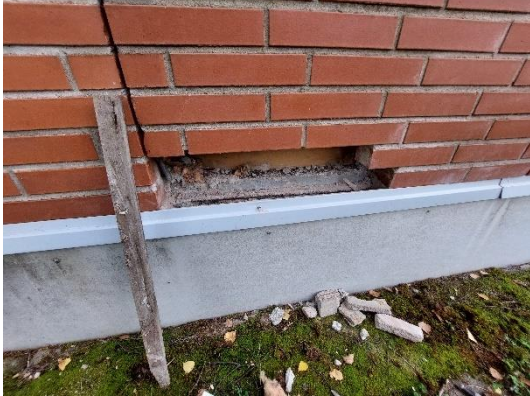
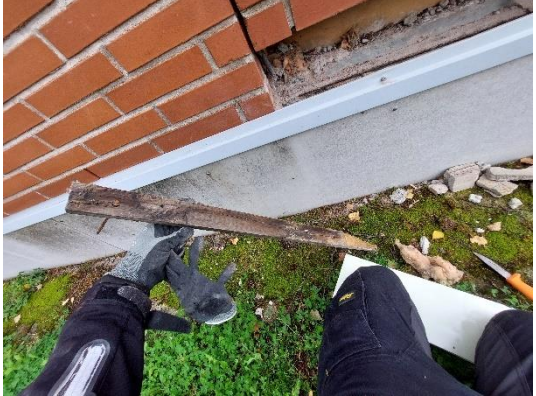
| Avaus ja materiaalinäyte | Tila / huoneselite |
|---|---|
| PU-lämmöneriste on paperipäällysteinen ja ulkopinnassa todettiin mikrobikasvua. Lisäksi rakenneavauksen kohdalla ulkoseinärakenteessa oli puurima, jossa todettiin kosteusvaurioita. Rakenneavaus tehtiin kohdalle, jossa tiilimuurauksessa on pykälä/kallistuma. Muuraussiteiden (2 kpl) kiinnitys on puutteellinen (koko tiilimuuraus heiluu). Julkisivumuuraus on kannateltu sokkelin yläpintaan asennetulla kulmaraudalla. Alin tiilivarvi on selvästi kallistunut ulospäin. | |

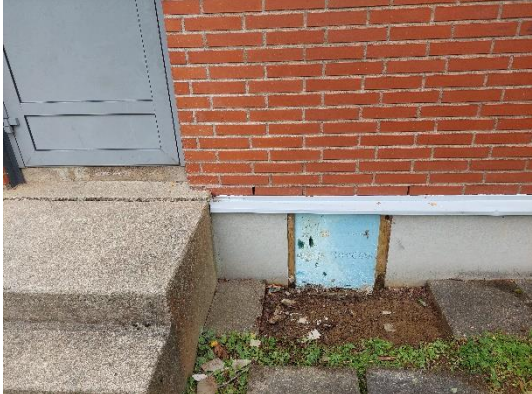
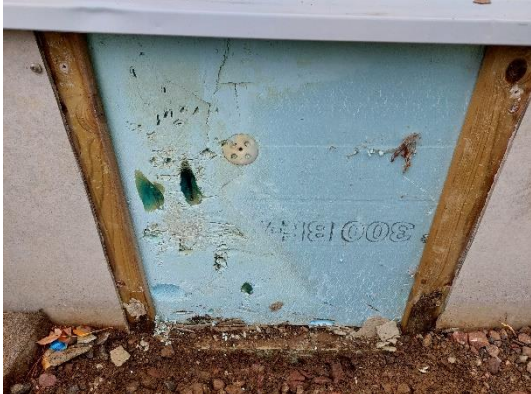
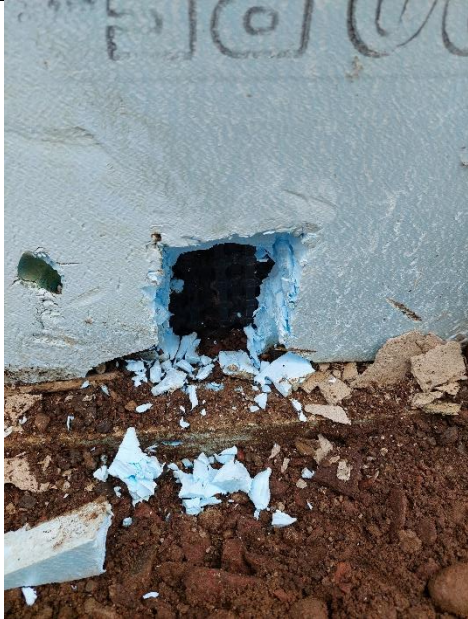
| Avaus ja materiaalinäyte | Tila / huoneselite |
|---|---|
| Pystykoolauksissa kuitusementtilevyn takana todettiin kosteuden aiheuttamia jälkiä. Ulkopuolisen vedeneristyksen (patolevy) kuntoa tai toteutustapaa ei tarkasteltu tarkemmin (rajattu tutkimusten ulkopuolelle). | |
