# Tutkimusselostus

Kokemäen uimahalli

Rakennetekninen kuntotutkimus

30.9.2024

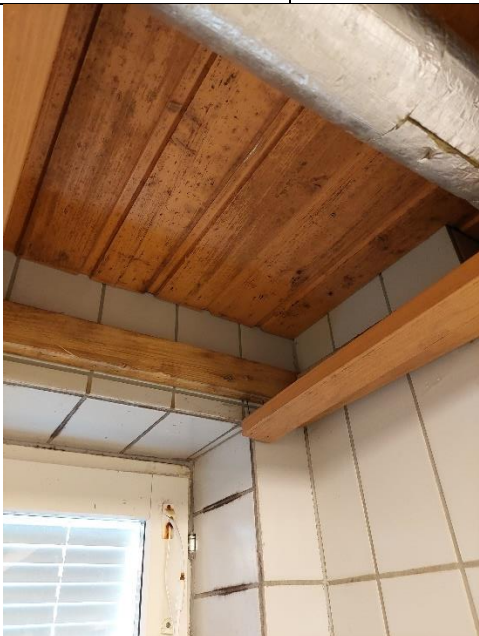
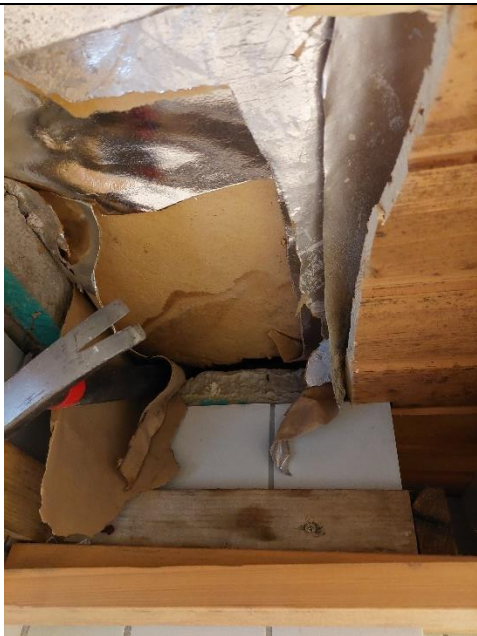
| Avaus ja materiaalinäyte | Tila / huoneselite |
|---|---|
| <p>Rakenneavaus tehtiin pesuhuoneen 123 yläpohjaan kohtaan, jossa lämpökuvauksessa todettiin merkittävää ilmavuotoa.</p> <p>Alakaton puurakenteissa ja puukuitulevyssä todettiin kosteuden aiheuttamia jälkiä. Avauksen vierellä on viemärin tuuletusputki, jonka liittymässä alumiinipaperiin todettiin merkittäviä ilmatiiveyspuutteita. Läpivienti on kokonaan tiivistämättä ja läpiviennin kohdalta on suora ilmayhteys yläpohjan lämmöneristeeseen.</p> <p>Alakaton pinnoilla on havaittavissa silmämääräisesti mikrobikasvua. Myös rakenneavauksen vierellä seinärakenteessa keraamisen laatoituksen saumoissa todettiin mikrobikasvua. Merkittävien ilma- ja lämpövuotojen vuoksi kosteus tiivistyy rakenteiden pinnoille.</p> | |

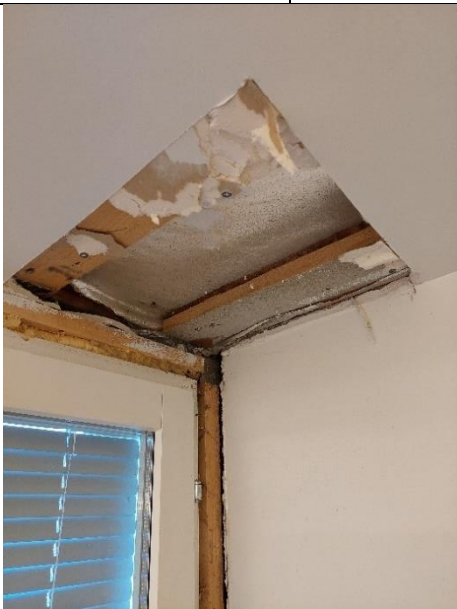
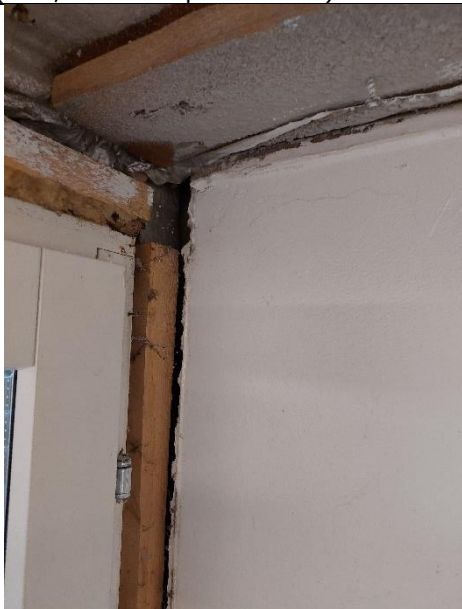
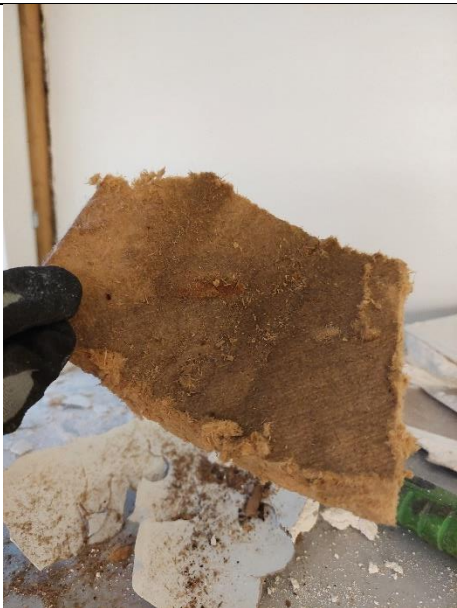
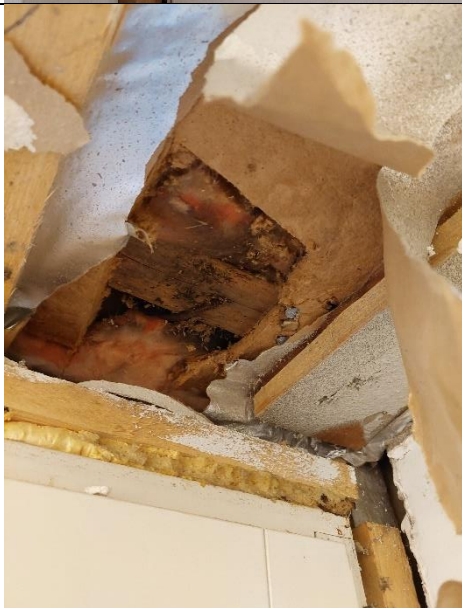
Rakenneavaus tehtiin pukuhuoneen 121yläpohjaan kohtaan, jossa lämpökuvauksessa todettiin merkittävää ilmavuotoa.

Yläpohjarakenteen puukuitulevyssä todettiin kosteuden aiheuttamia jälkiä ja ilmavuotoihin viittaavaa tummentumaa. Kosteusjälkiä ja ilmavuotoihin viittaavaa tummentumaa havaittiin lisäksi yläpohjarakenteen puurakenteissa ja lämmöneristeissä.

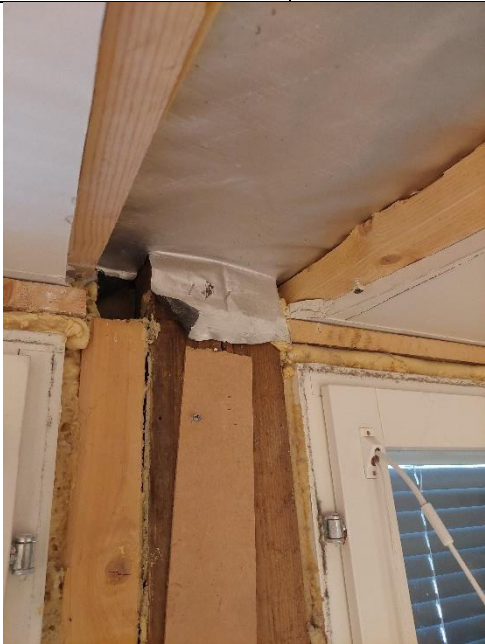
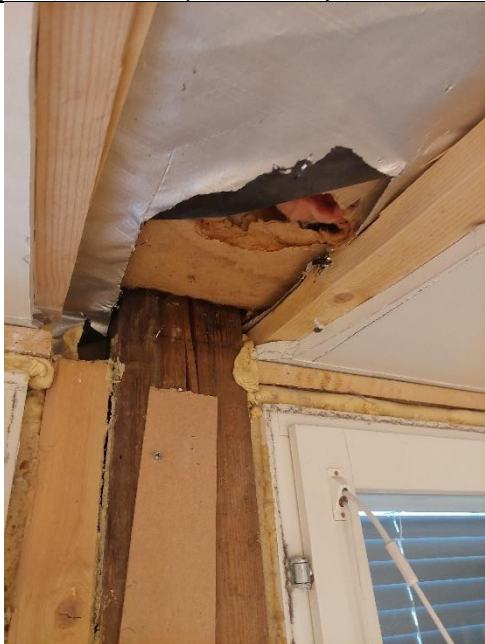
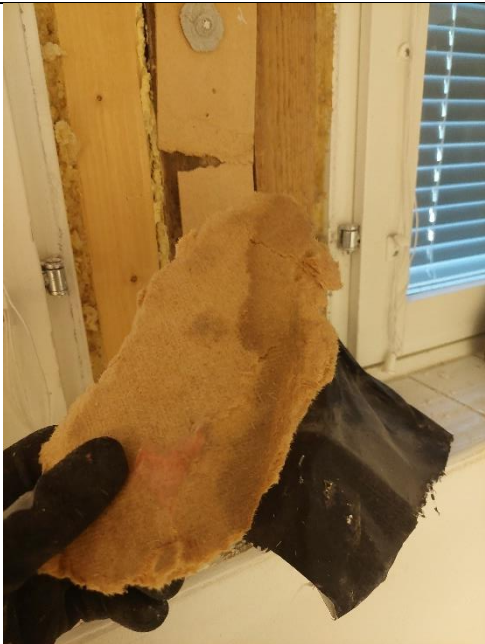
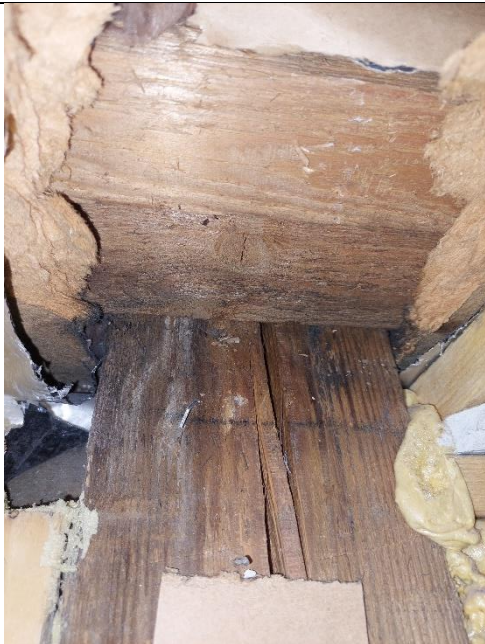
Rakenneavaus tehtiin pukuhuoneen 113 yläpohjaan kohtaan, jossa lämpökuvauksessa todettiin merkittävää ilmavuotoa.

Yläpohjarakenteen puukuitulevyssä todettiin kosteuden aiheuttamia jälkiä ja ilmavuotoihin viittaavaa tummentumaa. Kosteusjälkiä ja ilmavuotoihin viittaavaa tummentumaa havaittiin lisäksi yläpohjarakenteen puurakenteissa ja lämmöneristeissä.

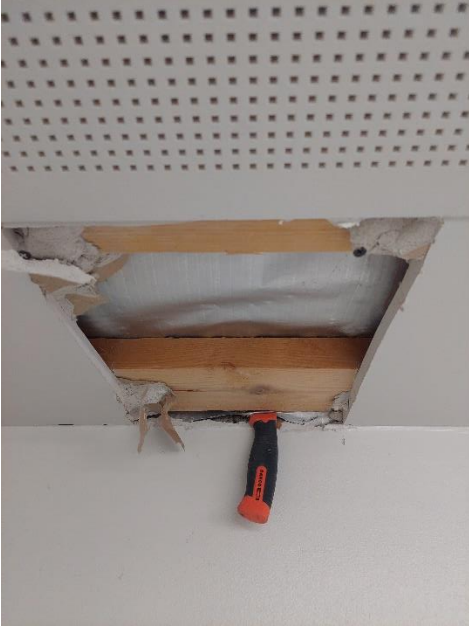
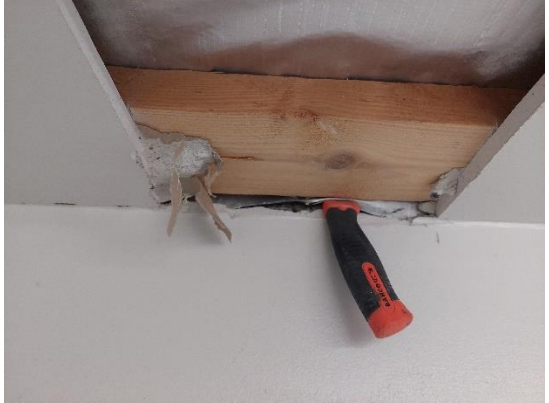
| Avaus ja materiaalinäyte | Tila / huoneselite |
|---|---|
| Rakenneavaus tehtiin aulan 118 yläpohjaan kohtaan, jossa lämpökuvauksessa todettiin merkittävää ilmavuotoa.<br><br>Yläpohjan höyrynsulkumuovia ei ole liitetty ilmatiivisti väliseinärakenteeseen ja liittymässä on merkittäviä ilmatiiveyspuutteita. | |

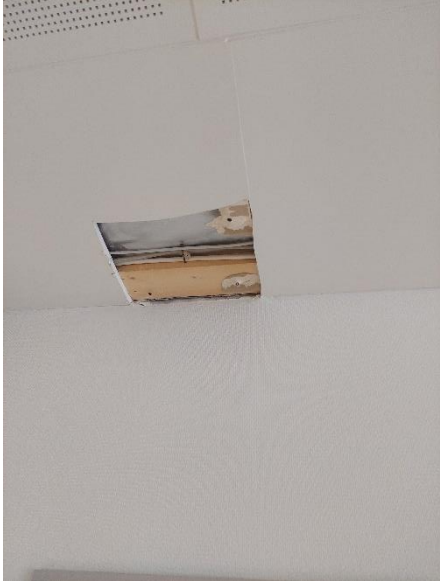
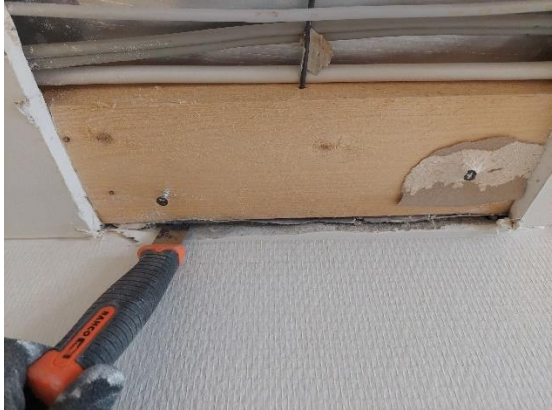
| Avaus ja materiaalinäyte | Tila / huoneselite |
|---|---|
| Rakenneavaus tehtiin pukuhuoneen 113 yläpohjaan kohtaan, jossa lämpökuvauksessa todettiin merkittävää ilmavuotoa.<br><br>Yläpohjan höyrynsulkumuovia ei ole liitetty ilmatiivisti väliseinärakenteeseen ja liittymässä on merkittäviä ilmatiiveyspuutteita. | |

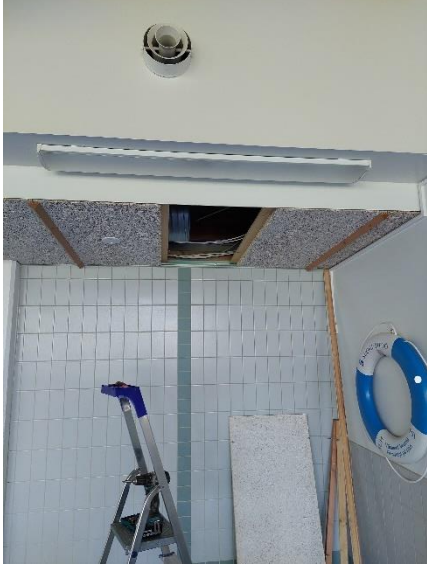
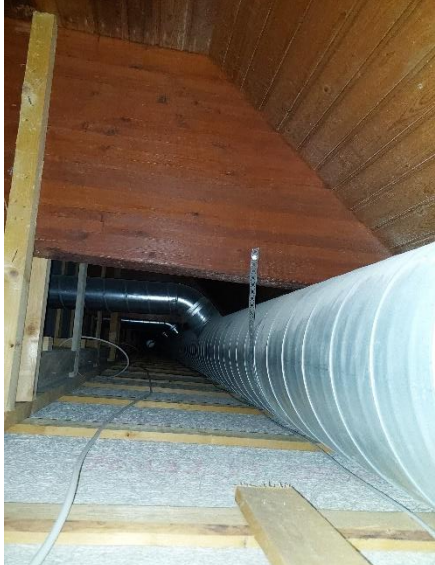
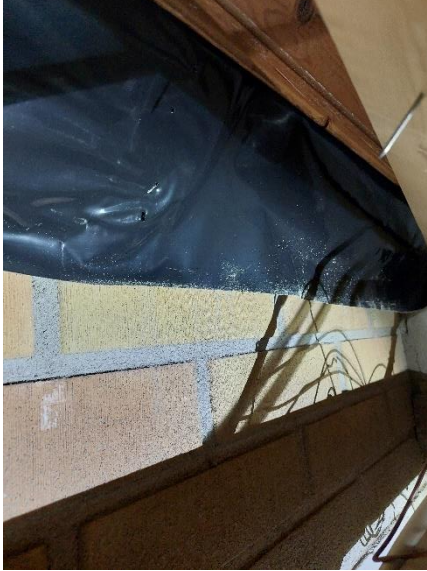
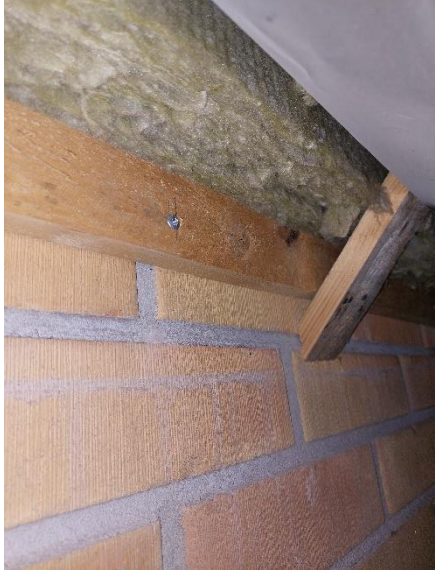
| Avaus ja materiaalinäyte | Tila / huoneselite |
|---|---|
| Rakenneavaus tehtiin allasosaston käytävän yläpohjaan.<br>Yläpohjan höyrynsulkumuovia ei ole liitetty ilmatiivisti väliseinärakenteeseen ja liittymässä on merkittäviä ilmatiiveyspuutteita. | |

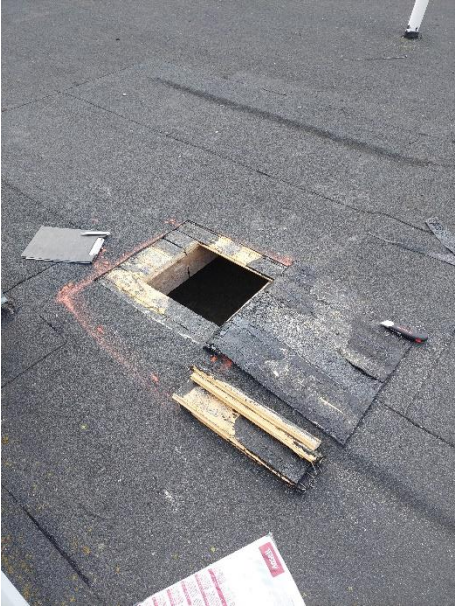
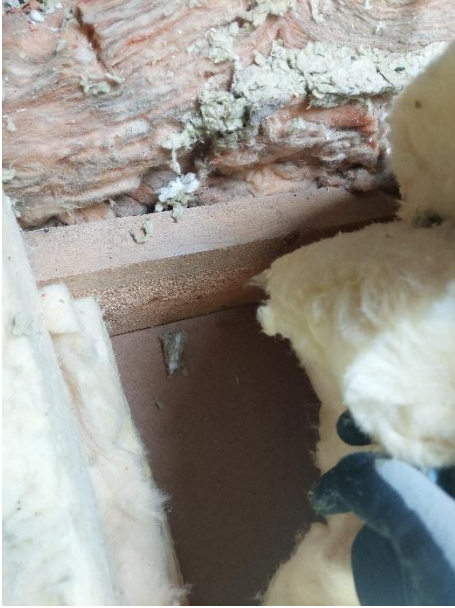
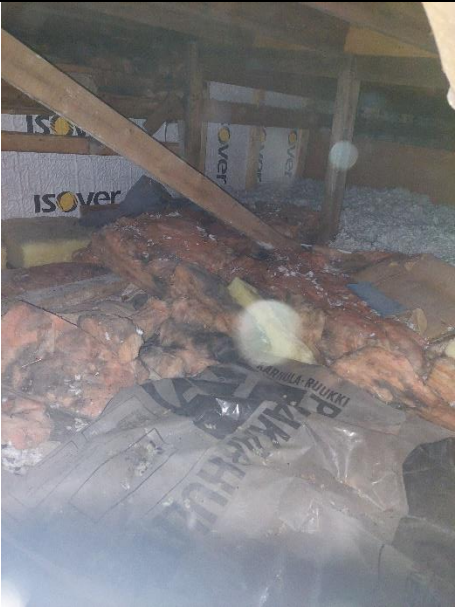
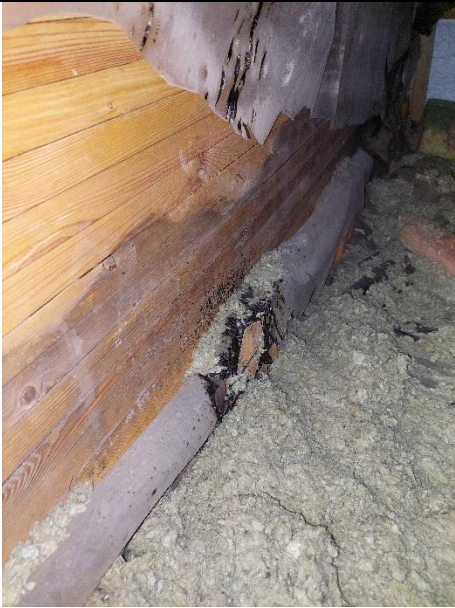
Rakenneavaus tehtiin laajennusosan ja alkuperäisen rakennuksen osan liittymän läheisyyteen. Rakenneavauksen kohdalla höyrynsulun liittymien ilmatiiveyttä ei päästy tarkastaa.

Liimapuupalkkien päällä on rakennusmuovi. Vesikaton alusrakenteissa rakenneavauksen läheisyydessä ei havaittu vesivuotojälkiä tai kosteusvaurioita.

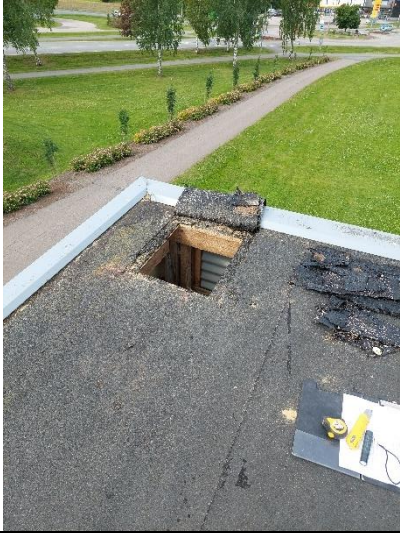
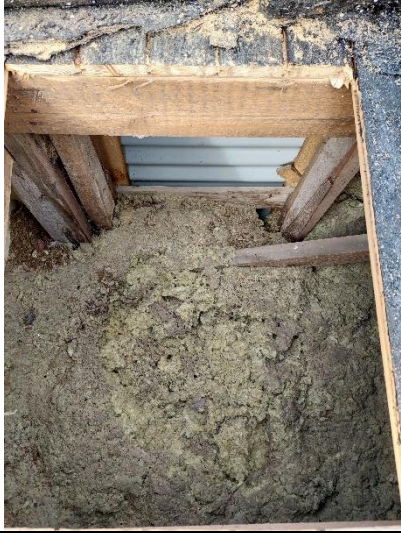
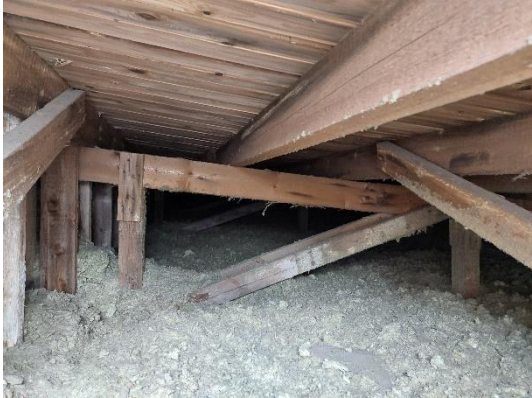
| Avaus ja materiaalinäyte | Tila / huoneselite |
|---|---|
| Rakenneavaus tehtiin alkuperäisen rakennusosan räystäään vierelle. Bitumikerman tartunta oli heikko.<br>Vesikaton puurakenteissa todettiin paikoin tummentumaa ja kosteuden aiheuttamia jälkiä.<br>Höyrynsulun ilmatiiveyttä ei päästy tarkastamaan rakenneavauksen kohdalta. | |

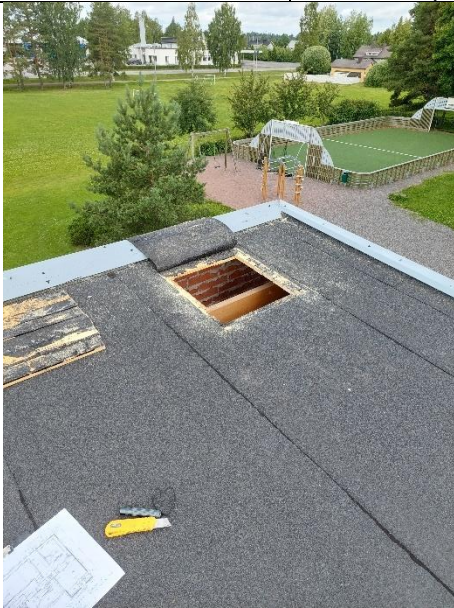
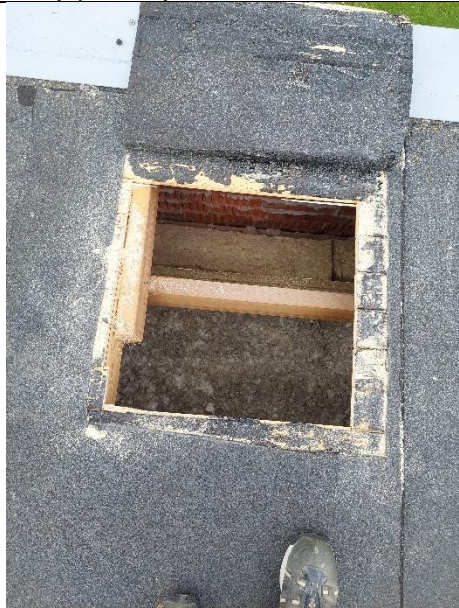
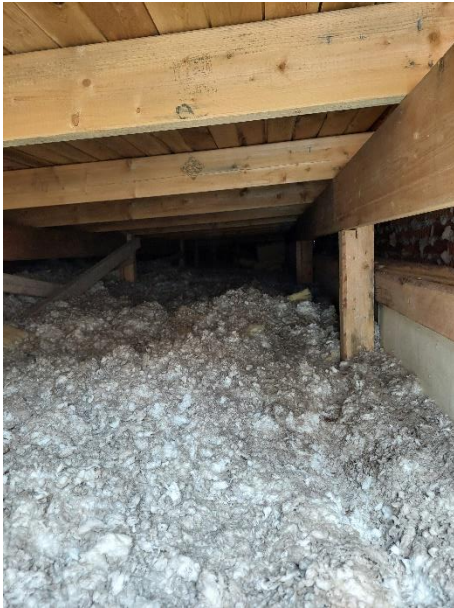
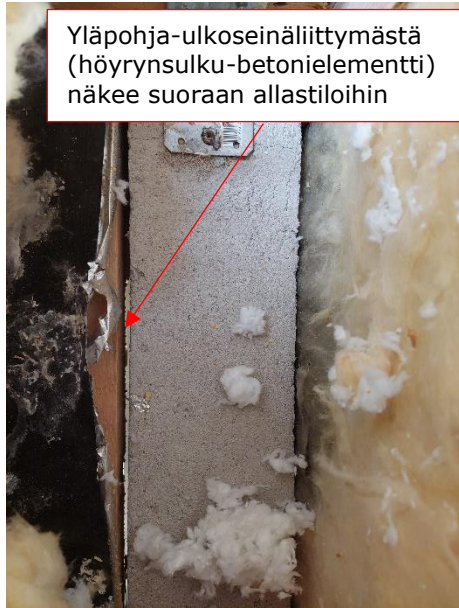
| Avaus ja materiaalinäyte | Tila / huoneselite |
|---|---|
| | <p>Yläpohja-ulkoseinäliittymästä (höyrynsulku-betonelementti) näkee suoraan allastiloihin</p> |
