## TUTKIMUSSELOSTUS

Kokemäen uimahalli

Uimahallin kosteusrasitettujen betonirakenteiden  
kuntotutkimus

19.9.2024

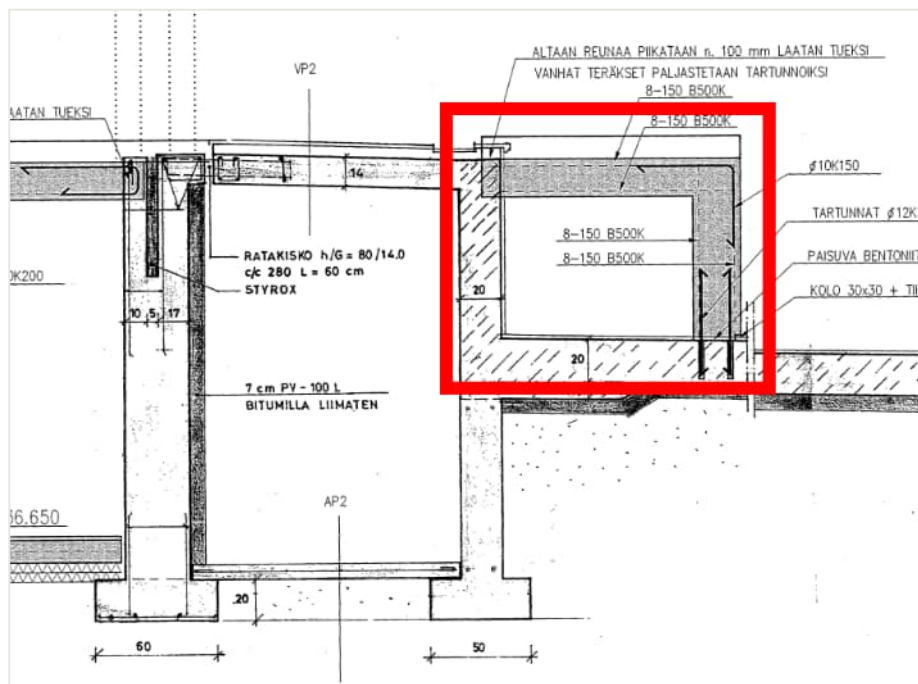
Kuva 10. Laajennuksen yhteydessä 25 metrin allasta on lyhennetty. 25 metrin altaan matalan pään uusi päätyrakenne on rajattu kuvassa punaisella.

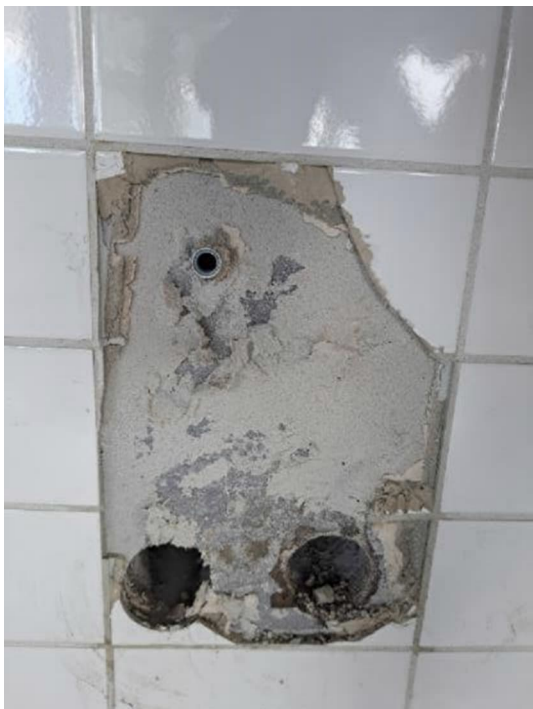
*Kuva 17. 25 metrin altaan seinä, näytepiste 1. Alustastaan irti olevat laatoitukset poistettiin porauskohdan vierustoilla.*

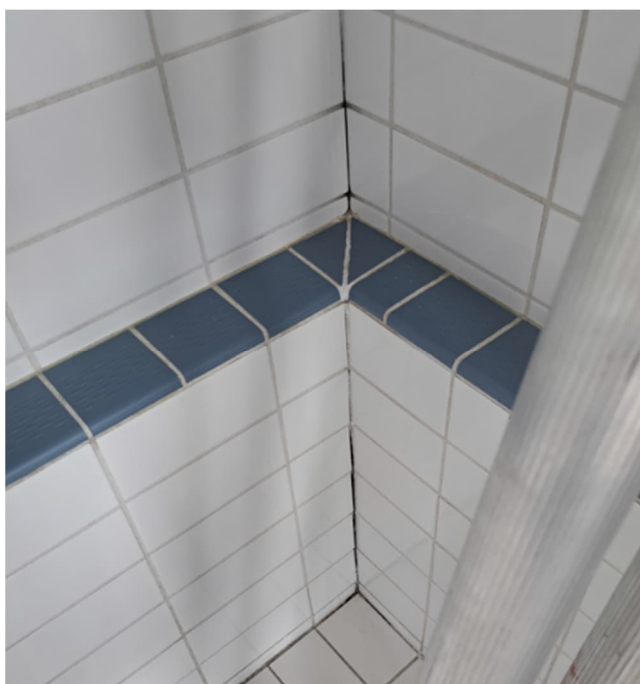
Kuva 20. 25 metrin altaan seinän sekä pohjan liittymät. Nurkka-alueiden elastiset saumat ovat osittain irronneet.

Korjaustöiden yhteydessä altaan kaikki liittymät sekä ulkopintojen halkeamat korjataan vesitiiviiksi.

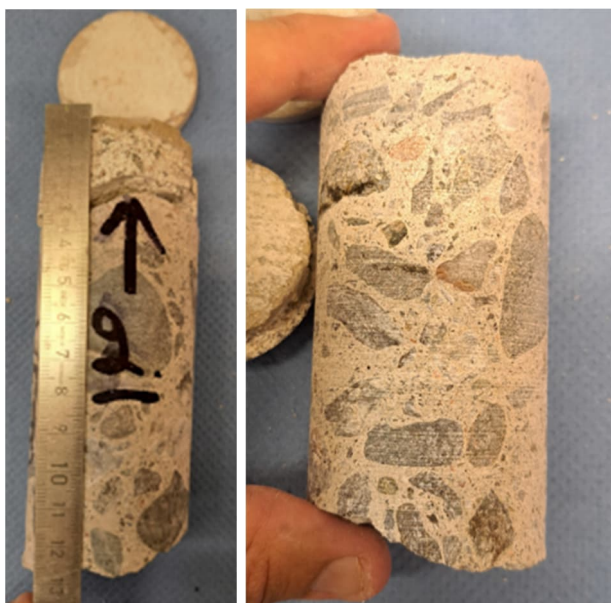
Kuvat 27 a ja b. Näyte N2 altaan seinästä. Näytteen ulkopinnassa on pintarakenteet ja tasoitekerros. Keraaminen laatta sekä tasoitekerros irtosivat porauksen yhteydessä. Runkobetonin kiviaineksessa on lievää halkeilua.

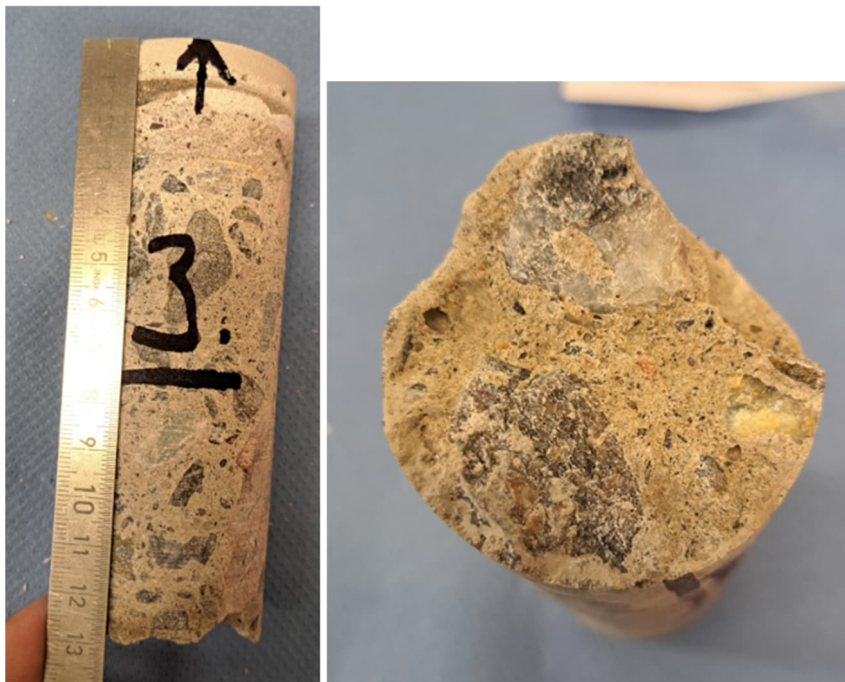
Kuvat 28 a ja b. Näyte N3 altaan seinästä. Näytteen ulkopinnassa on keraaminen laatta ja kiinnityslaasti. Kiinnityslaastin alla on useita eri tasoitekerroksia. Näytteen murtopinnalla on haljenneita kiviä.

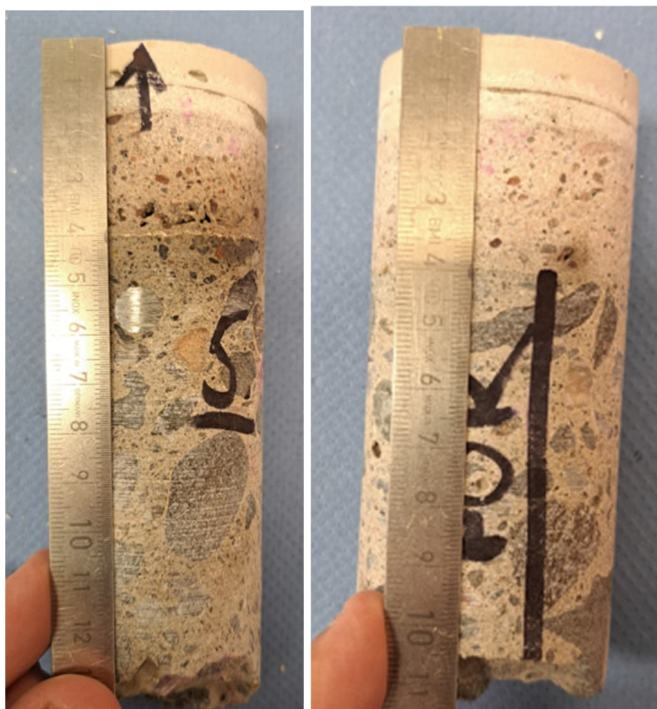
Kuvat 31 a ja b. Näytteet N5 ja N6 altaan seinästä. Näytteiden yläpinnassa on pintarakenteet, joiden alla on n. 25 mm:n tasoitekerros. Näytteen N6 laatan ja kiinnityslaastin tartunnassa on laastikamman urat näkyvissä. Näytteessä N5 raudoite on noin 55 mm:n syvyydellä rakenteen ulkopinnasta. Raudoitteet ovat silmämääräisesti arvioituna hyväkuntoisia.

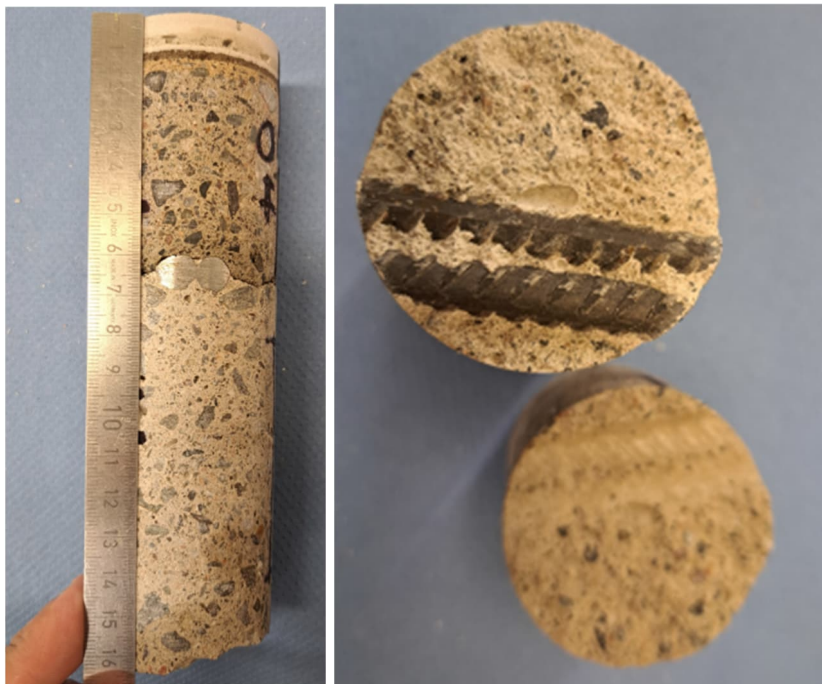
Kuvat 32 a ja b. Näyte N7 altaan seinästä. Näyte N7 hajosi poratessa. Näytteessä on raudoitteet noin 40 mm:n syvyydellä rakenteen ulkopinnasta. Raudoitteet ovat silmämääräisesti arvioituna hyväkuntoiset. Näytteen kiviaines on silmämääräisesti arvioituna huomattavasti pienempää muihin näytteisiin nähden.

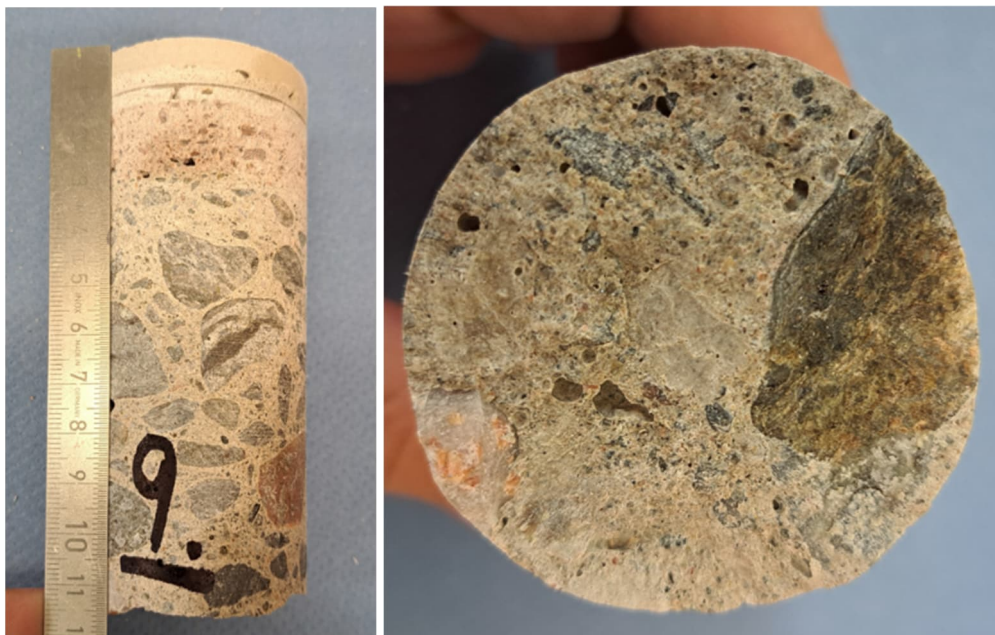
Kuvat 34 a ja b. Näyte N9 altaan pohjasta. Näytteen ulkopinnassa on pintamateriaalit sekä 20 mm korjauslaastikerros, jonka alla runkobetoni. Näytteen murtopinta leikkaa kiviainesten läpi.

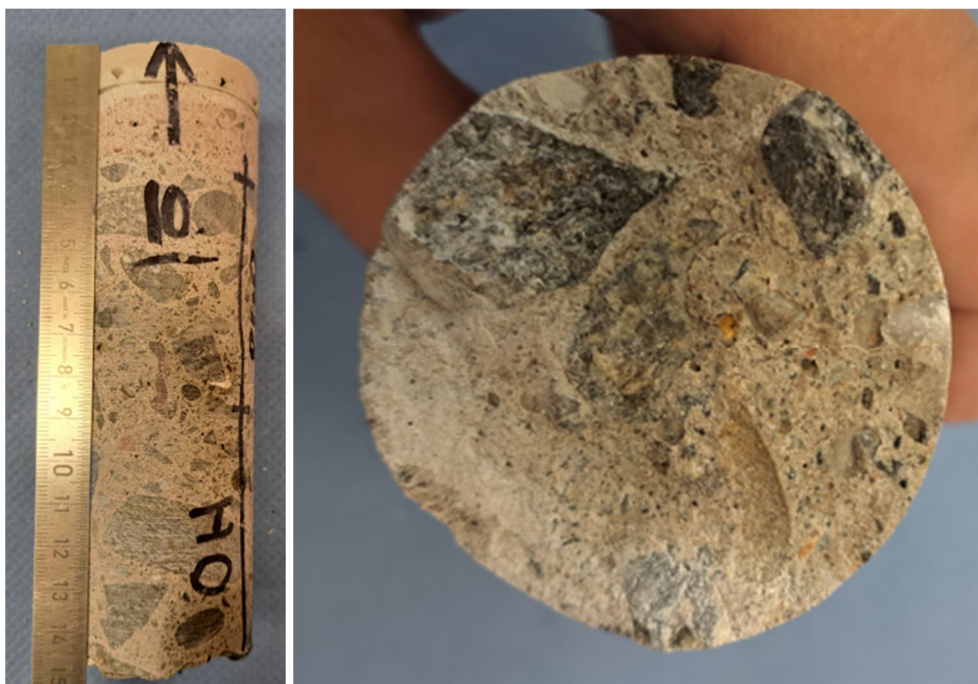
Kuvat 35 a ja b. Näyte N10 altaan pohjasta. Näytteessä on pintarakenteet, joiden alla noin 20 mm:n pintavalu/korjauslaastia. Näytteen murtopinta leikkaa kiviainesten läpi.

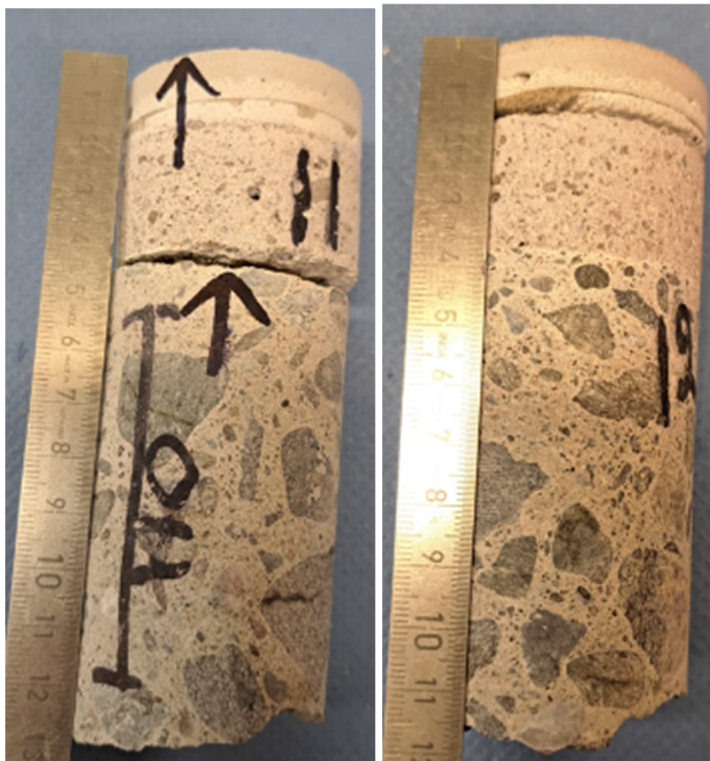
Kuvat 36 a ja b. Näytteet N11 ja N12 altaan pohjasta. Näytteessä on pintarakenteet, joiden alla noin 20 mm:n laastikerros. Näytteen N11 korjauslaastikerros irtosi poratessa runkobetonista. Näytteen N12 pintarakenteet irtosivat poratessa.

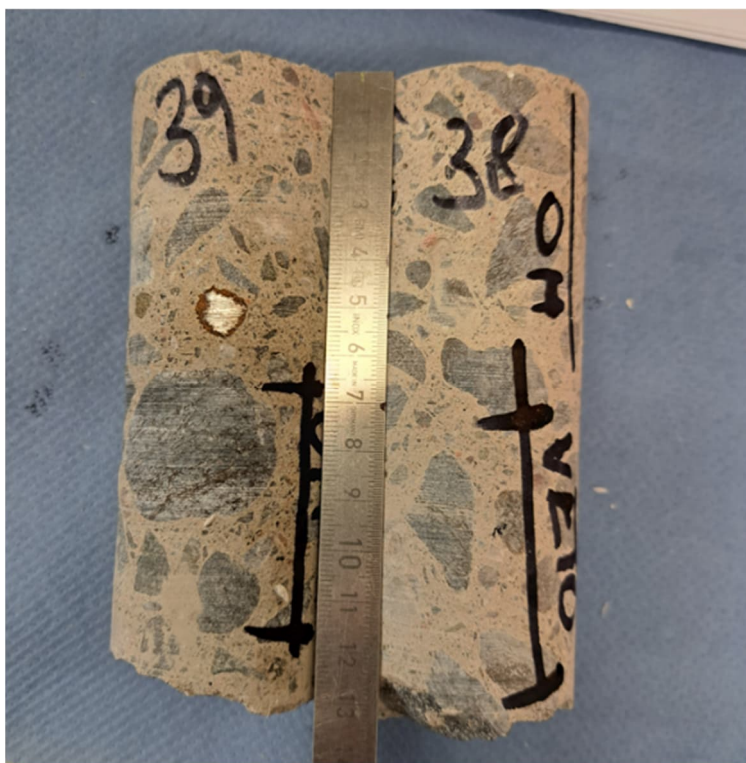
Kuva 37. Näytteet N38 ja N39 altaan ulkopinnasta. Näytteessä N39 on raudoite noin 45 mm:n syvyydellä rakenteen ulkopinnasta. Raudoite on silmämääräisesti arvioituna hyväkuntoinen.

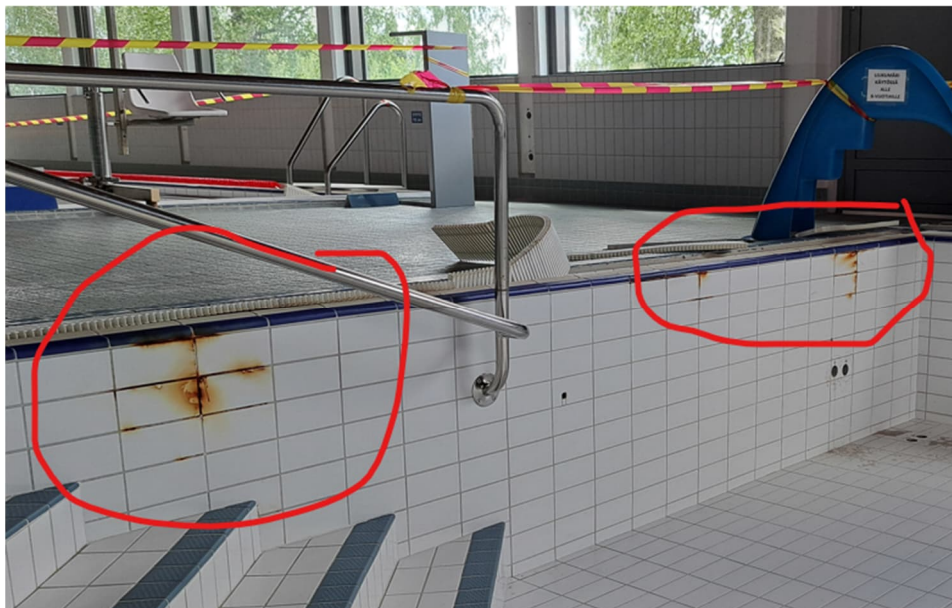
Kuva 46. Lastenaltaan seinäpinta. Seinäpinnan ruostejälkiä.

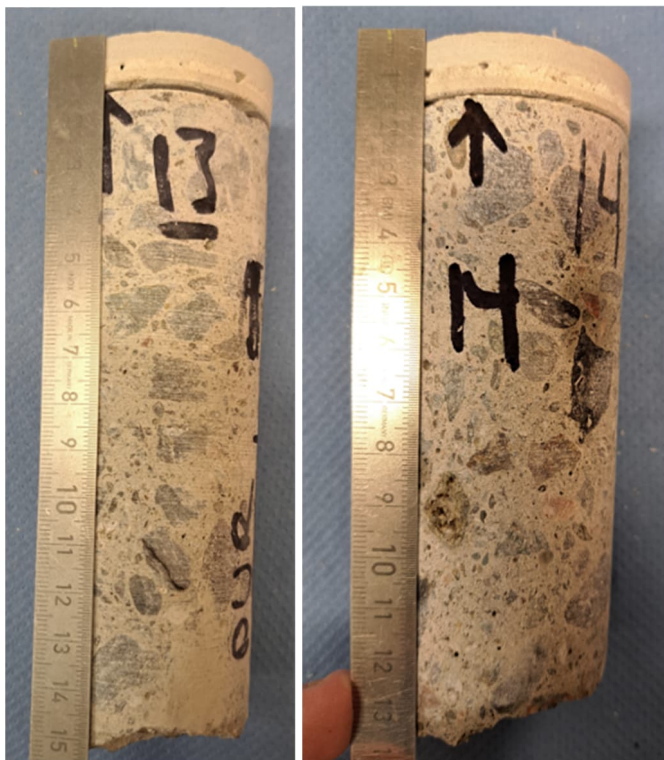
Kuvat 51 a ja b. Näytteet N13 ja N14 lastenaltaan seinästä. Näytteiden ulkopinnassa on pintarakenteet.

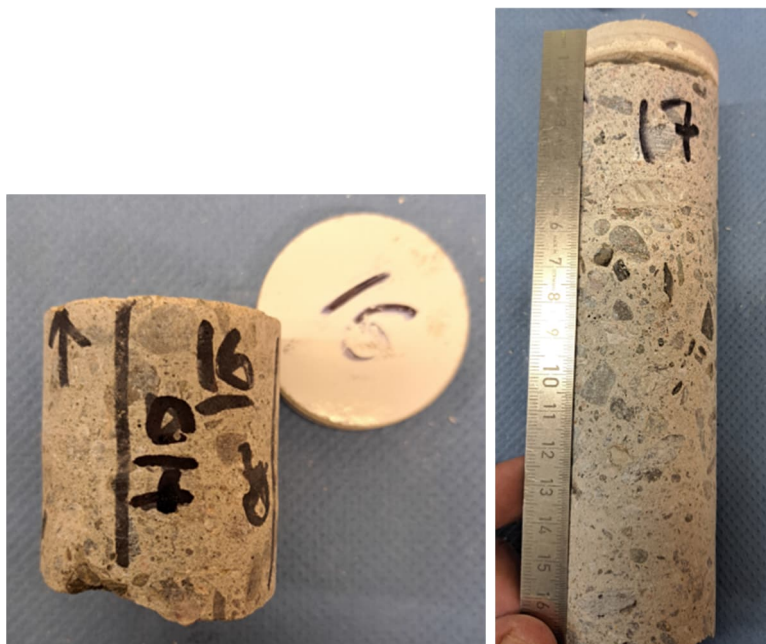
Kuva 53. Näytteet N16 ja N17 lastenaltaan seinästä. Näytteiden ulkopinnassa on pintarakenteet, jonka alla tasoite. Pintarakenteet irtosivat poratessa. Näytteessä N17 raudoite on noin 45 mm:n syvyydellä rakenteen ulkopinnasta. Raudoite on silmämääräisesti arvioituna hyväkuntoinen.

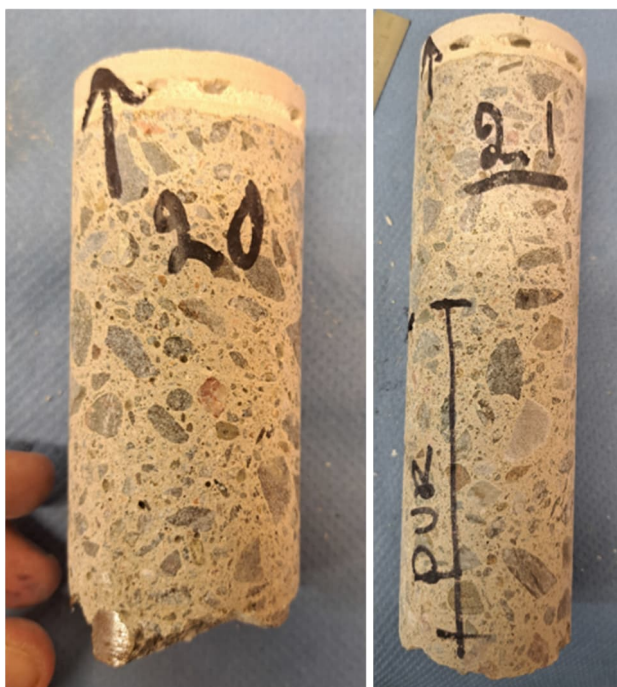
Kuvat 56 a ja b. Näytteet N20 ja N21 lastenaltaan pohjasta. Näyte N20 katkesi raudoitteen kohdalta. Raudoite on silmämääräisesti arvioituna hyväkuntoinen. Laattojen kiinnityslaastin peittoaste on puutteellinen.

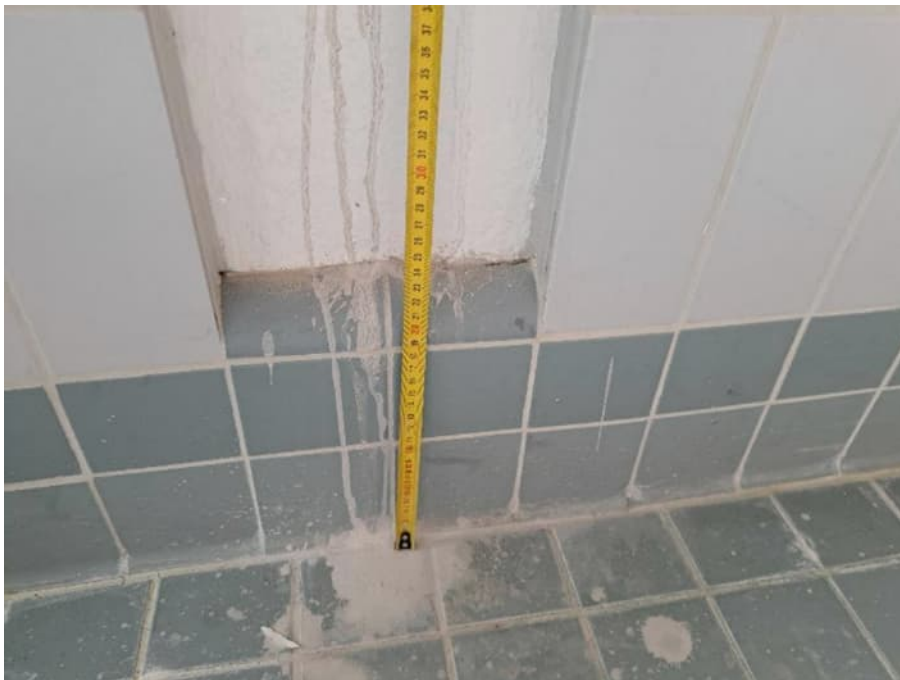
*Kuva 63. Allashuoneen pilari, ulkoseinälinja. Pilarit ovat alaosastaan laatoitettu noin 230 mm:n korkeuteen. Pilarin alaosaan on tehty holkkaylösnosto, jota vasten laatoitus on nostettu. Silmämääräisesti arvioituna ulkoseinälinjan pilareissa ei havaittu pinta- tai betonirakenteiden vaurioitumista.*

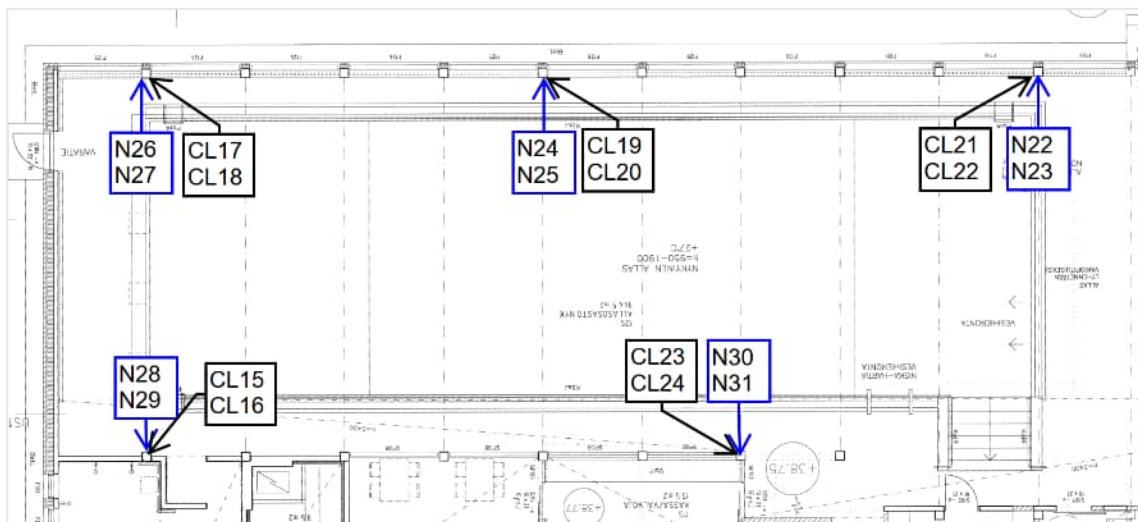
Kuva 69. Pilareista otettujen poralieriönäytteiden sijainnit, allashuone. Sinisellä merkityt ovat poralieriönäytteitä ja kloridianalyysiä varten otetut jauhenäytteet on esitetty mustalla. Nuoli osoittaa poraussuunnan.

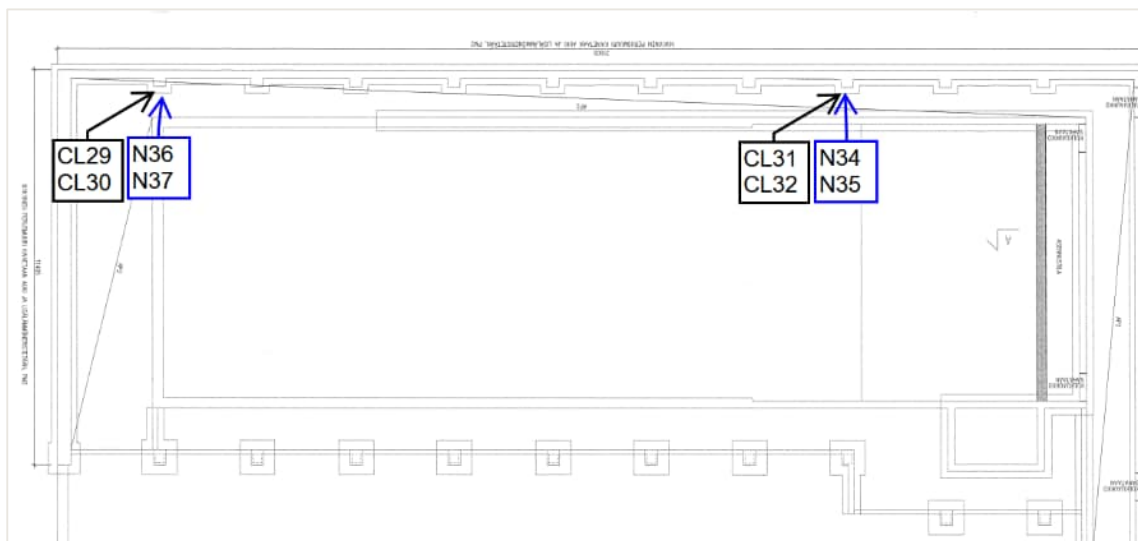
Kuva 70. Pilareista otettujen poralieriönäytteiden sijainnit, huoltokäytävä. Sinisellä merkityt ovat poralieriönäytteitä ja kloridianalyysiä varten otetut jauhenäytteet on esitetty mustalla. Nuoli osoittaa poraussuunnan.

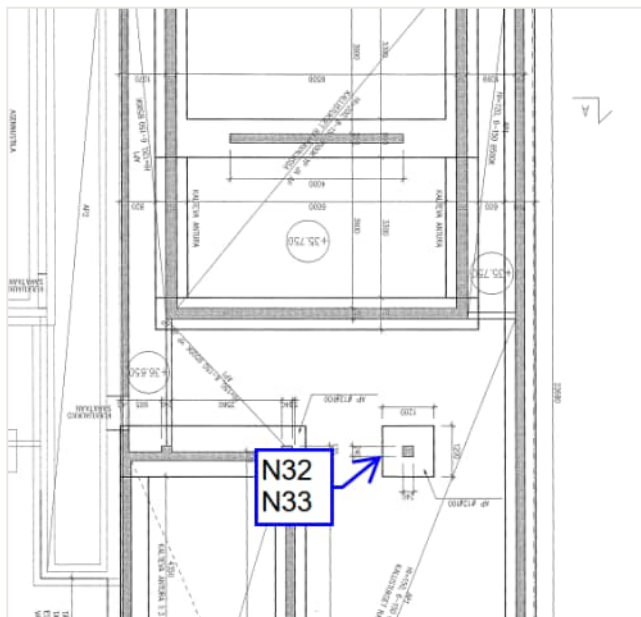
Kuva 71. Uuden osan pilarista otettujen poralieriönäytteiden sijainnit, huoltokäytävä. Sinisellä merkityt ovat poralieriönäytteitä. Nuoli osoittaa poraussuunnan.

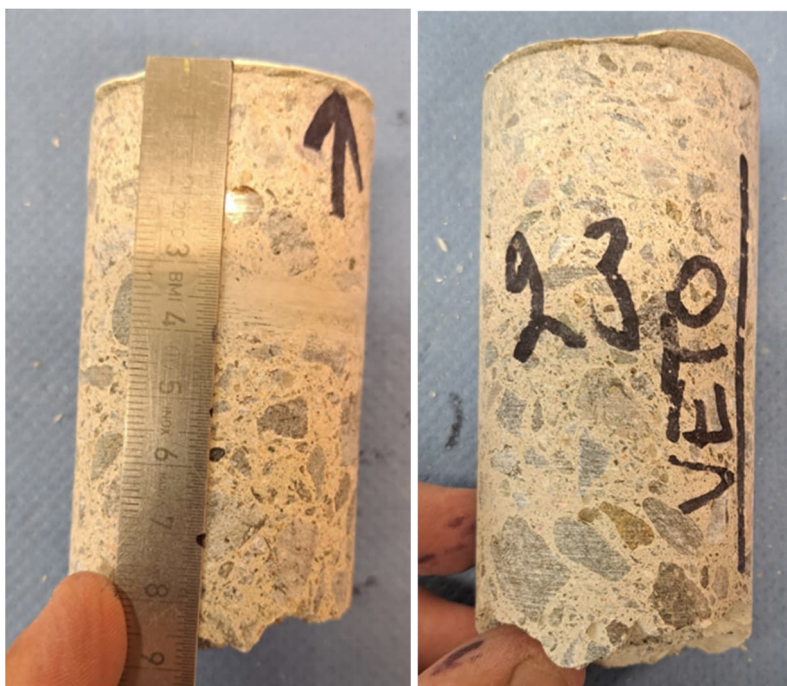
Kuvat 72 a - b. Näytteet N22-N23 allashuoneen pilareista. Näytteessä N22 raudote sijaitsee noin 18 mm:n syvyydellä rakenteen ulkopinnasta. Näytteiden betonissa tai betonin raudoitteessa ei havaittu silmämääräisesti viitteitä vaurioitumisesta.

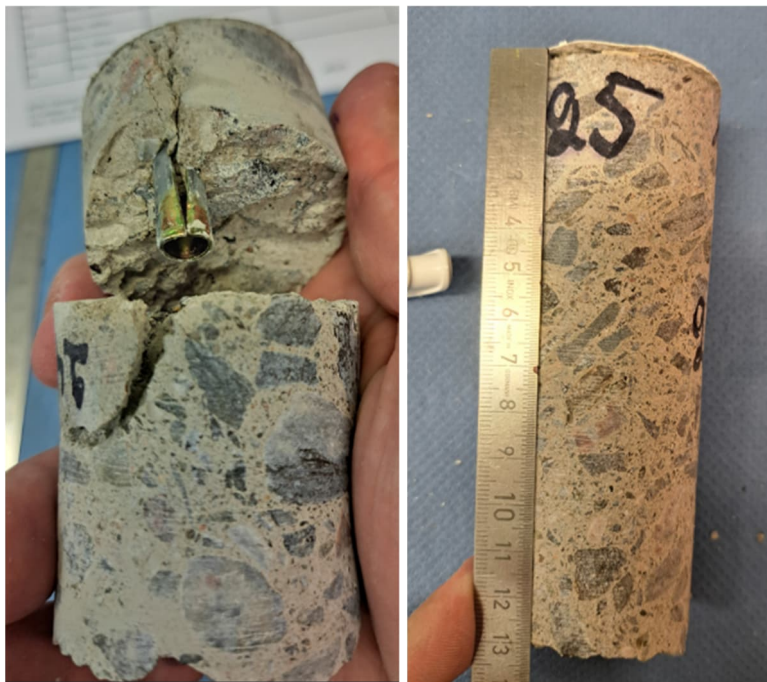
Kuvat 73 a ja b. Näytteet N24-N25 allashuoneen pilareista. Näytteessä N24 oli vanha ankkuri ja näyte hajosi poratessa. Näytteiden betonissa ei havaittu silmämääräisesti viitteitä vaurioitumisesta.

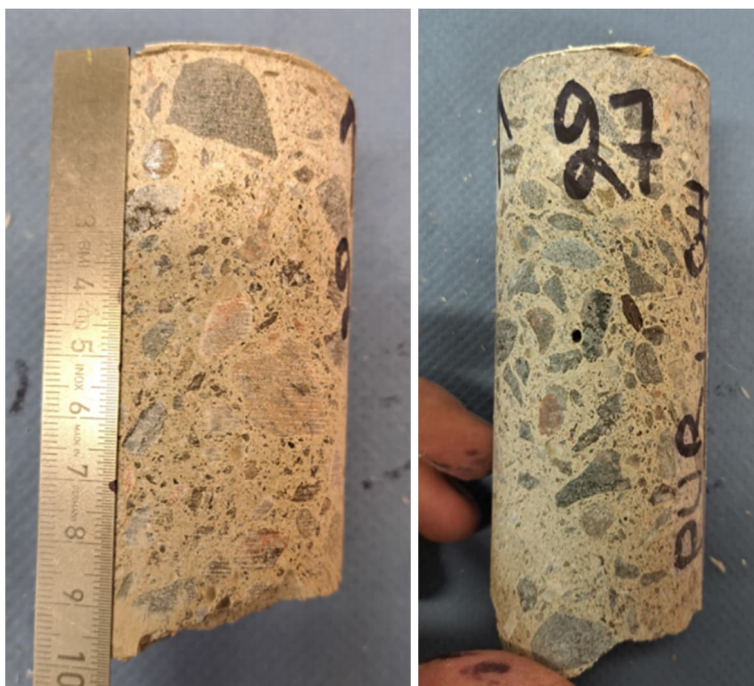
Kuvat 74 a ja b. Näytteet N26-N27 allashuoneen pilareista. Näytteessä N26 raudote sijaitsee noin 15 mm:n syvyydellä rakenteen ulkopinnasta. Näytteiden betonissa tai betonin raudoitteessa ei havaittu silmämääräisesti viitteitä vaurioitumisesta.

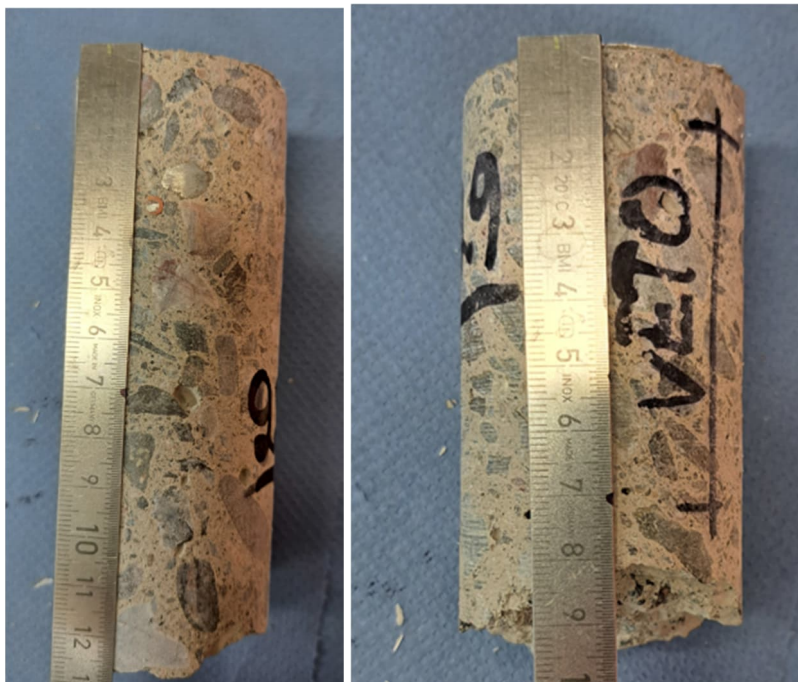
Kuvat 75 a ja b. Näytteet N28-N29 allashuoneen pilareista. Näytteessä N26 raudoite sijaitsee noin 15 mm:n syvyydellä rakenteen ulkopinnasta. Näytteiden betonissa tai betonin raudoitteessa ei havaittu silmämääräisesti viitteitä vaurioitumisesta.

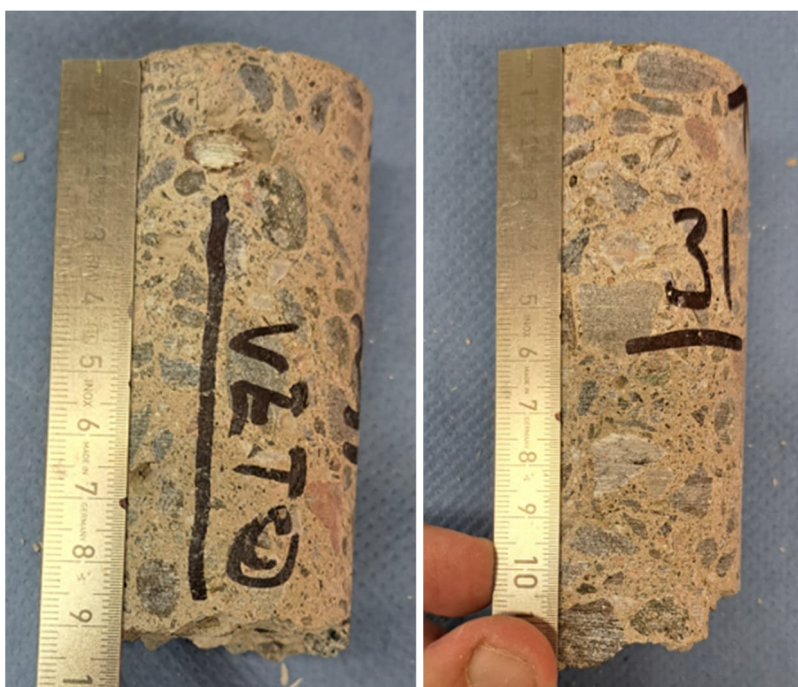
Kuvat 76 a ja b. Näytteet N30-N31 allashuoneen pilareista. Näytteessä N30 raudoite sijaitsee noin 10 mm:n syvyydellä rakenteen ulkopinnasta. Näytteiden betonissa tai betonin raudoitteessa ei havaittu silmämääräisesti viitteitä vaurioitumisesta.

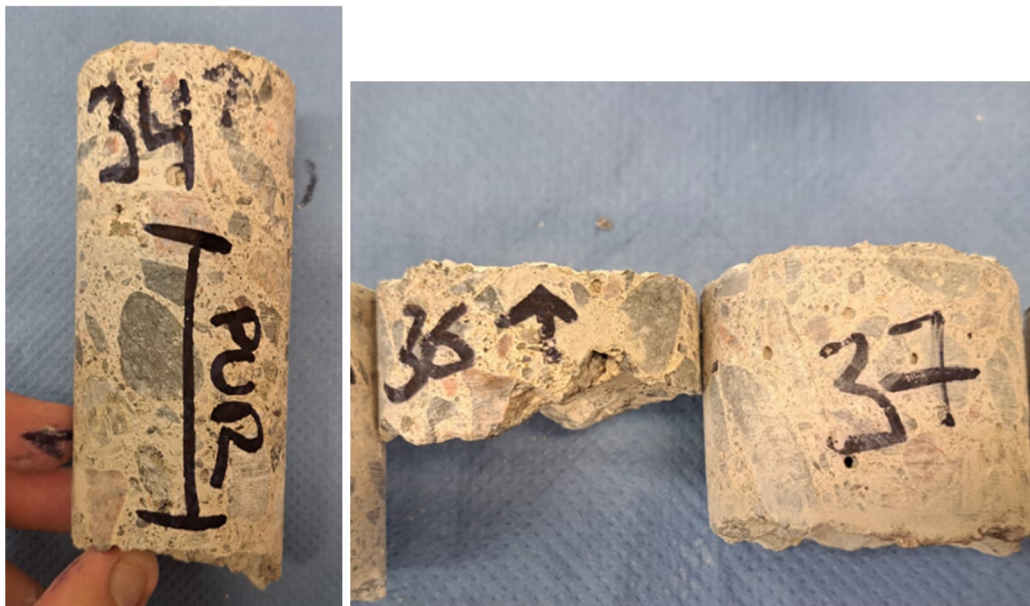
Kuvat 77 a ja b. Näytteet N34, N36 ja N37 huoltokäytävän pilareista. Näytteen N36 ja N37 poraukset osuivat teräkseen ja poraus keskeytettiin. Näytteiden betonissa tai betonin raudoitteessa ei havaittu silmämääräisesti viitteitä vaurioitumisesta.

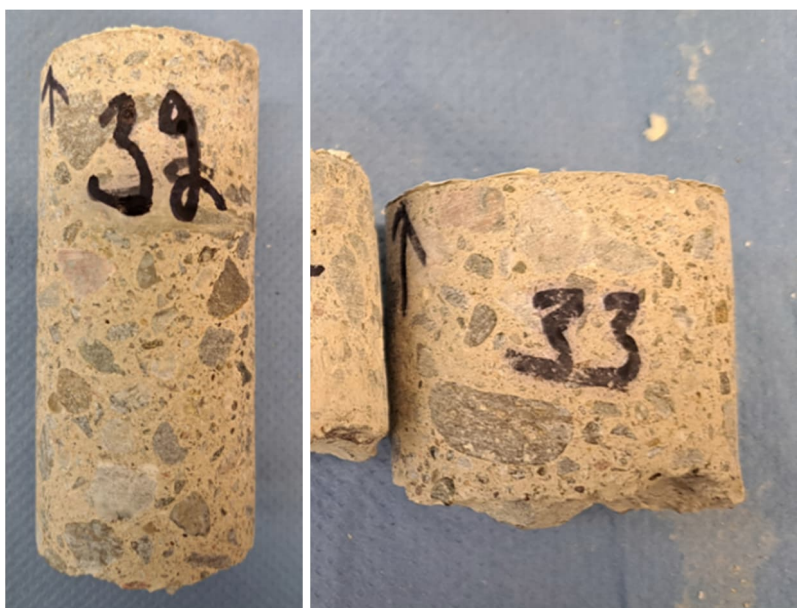
Kuvat 78 a ja b. Näytteet N32 ja 33 huoltokäytävän pilareista, uusi puoli. Näytteen N33 poraus osuivat teräkseen ja poraus keskeytettiin. Näytteiden betonissa tai betonin raudoitteessa ei havaittu silmämääräisesti viitteitä vaurioitumisesta.

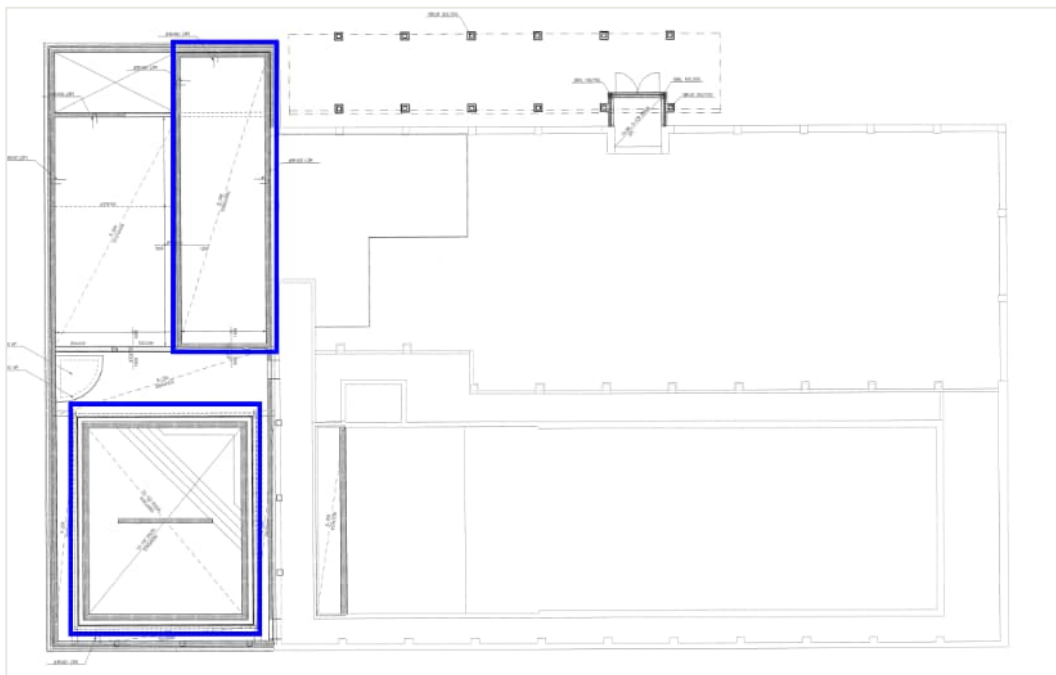
Kuva 79. Tasausaltaiden sijainnit kellarikerroksessa (RAK106, 31.8.2004).

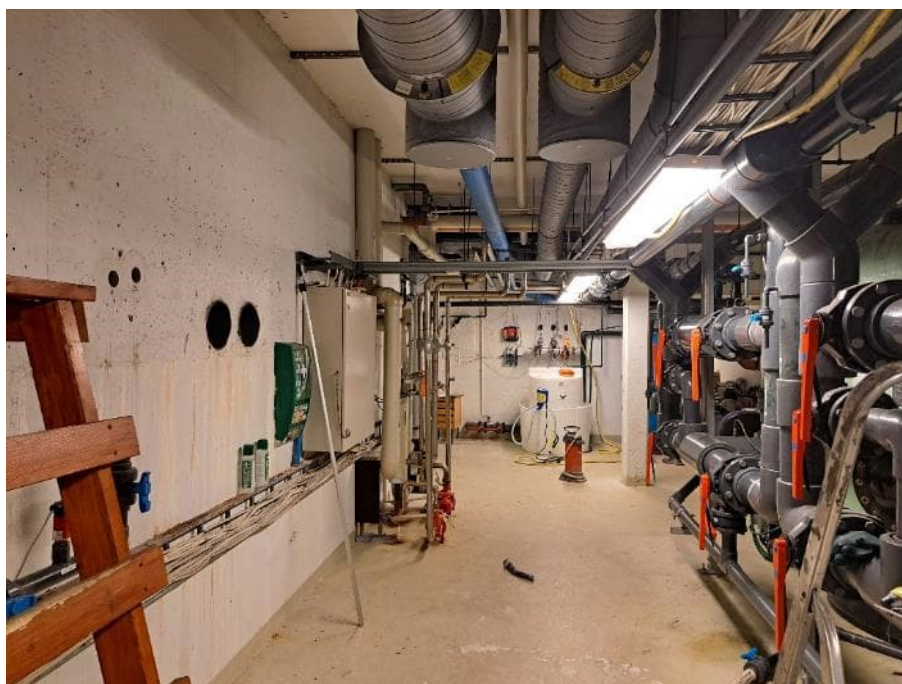
Kuva 80. Yleiskuva laajennusoan kellaritiloista. Kuvassa iso tasausallas vasemmalla.

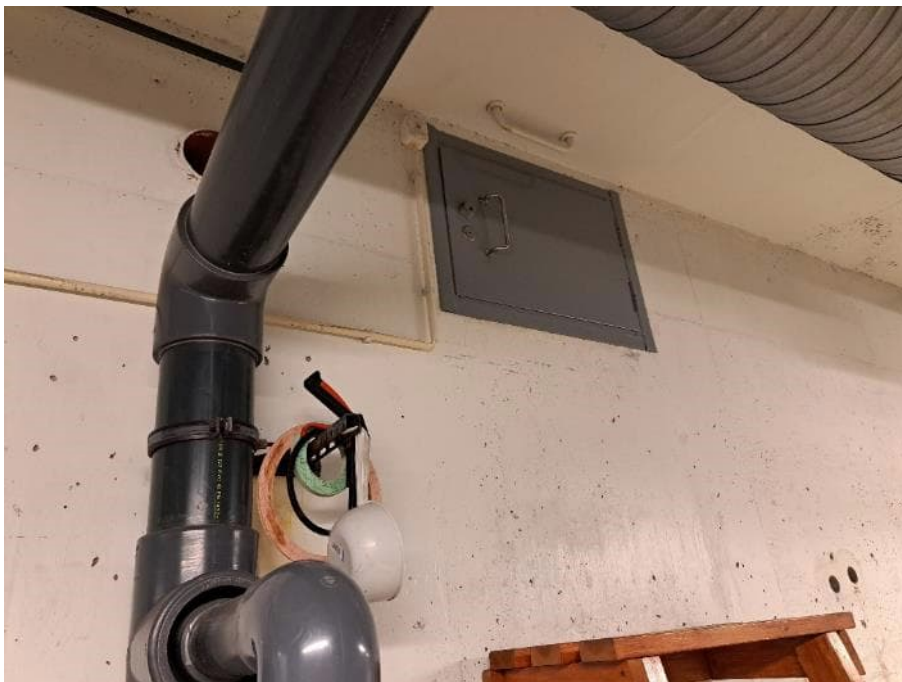
Kuva 81. Ison tasausaltan seinämä ja kulkuluukku tasausaltaaseen.

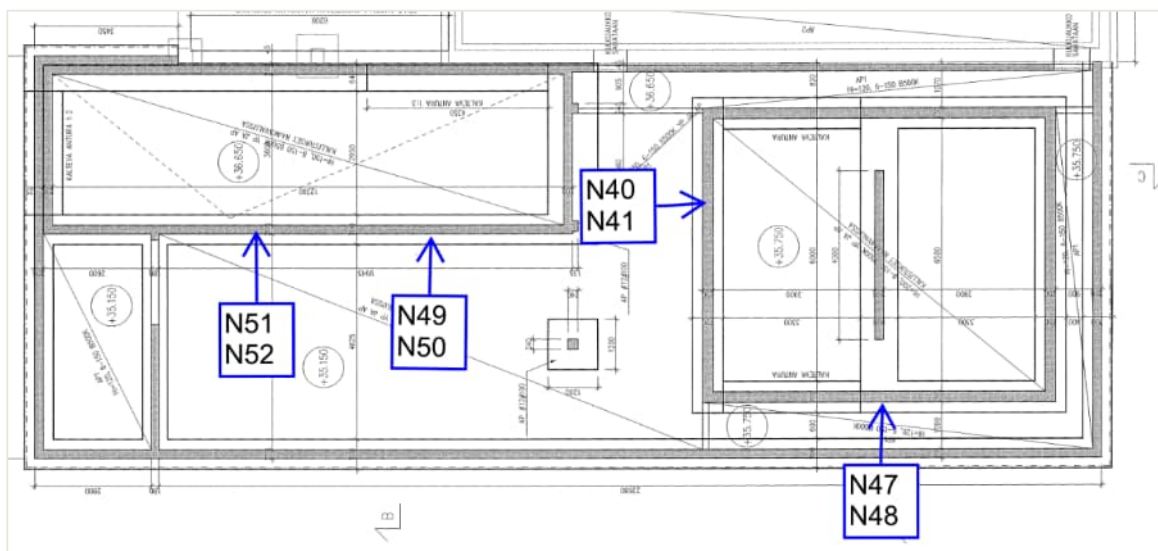
Kuva 88. Tasausaltaista otettujen poralieriönäytteiden sijainnit.

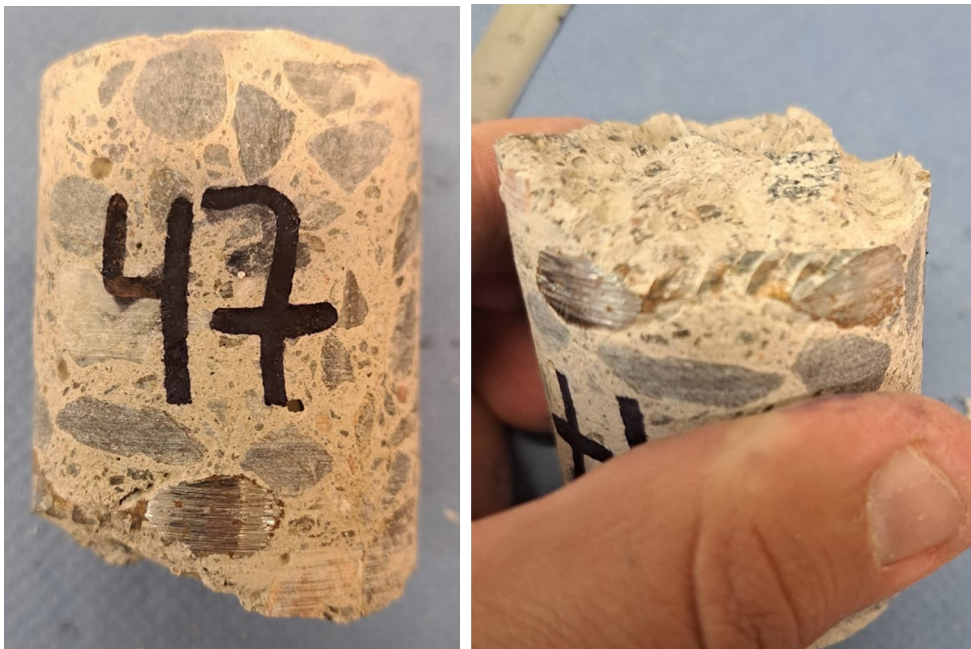
Kuvat 89 a ja b. Näyte N47 tasausaltaan ulkopinnasta. Näytteessä raudoite sijaitsee noin 50 mm:n syvyydellä rakenteen ulkopinnasta, murtopinnalla. Näytteiden betonissa tai betonin raudoitteessa ei havaittu silmämääräisesti viitteitä vaurioitumisesta.

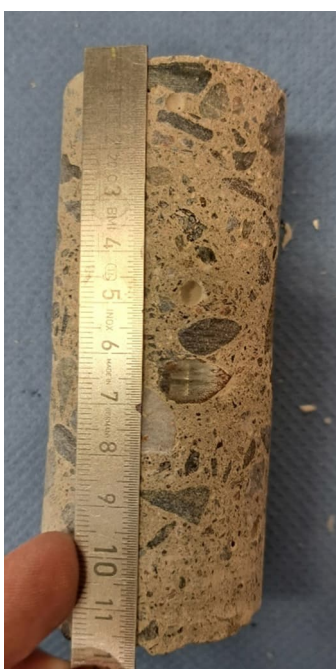
Kuva 90. Näyte N48, Näytteessä raudoite sijaitsee noin 60 mm:n syvyydellä rakenteen ulkopinnasta, murtopinnalla. Näytteiden betonissa tai betonin raudoitteessa ei havaittu silmämääräisesti viitteitä vaurioitumisesta.

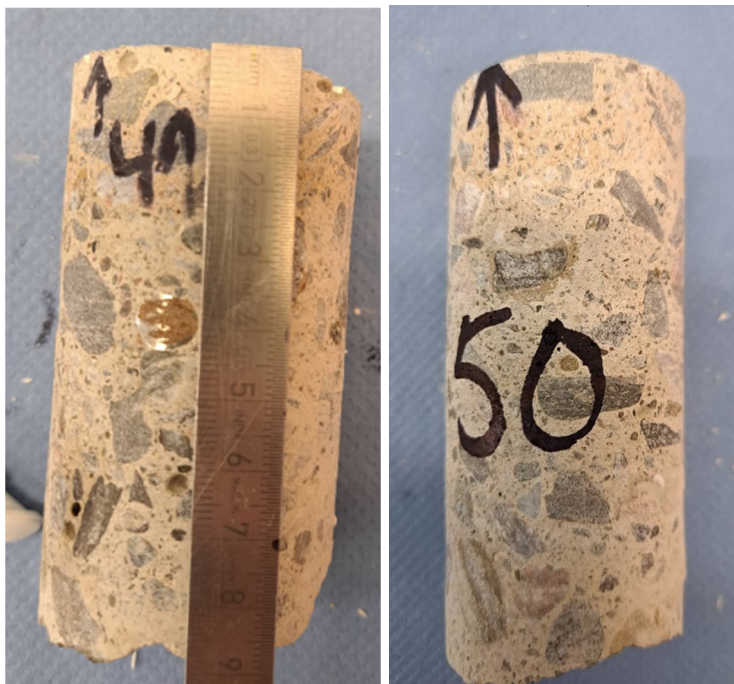
Kuvat 91 a - b. Näytteet N49-N50 tasausaltaan ulkopinnasta. Näytteiden ulkopinnassa on pinnoite. Näytteessä N49 raudoite sijaitsee noin 35 mm:n syvyydellä rakenteen ulkopinnasta. Näytteiden betonissa tai betonin raudoitteessa ei havaittu silmämääräisesti viitteitä vaurioitumisesta.

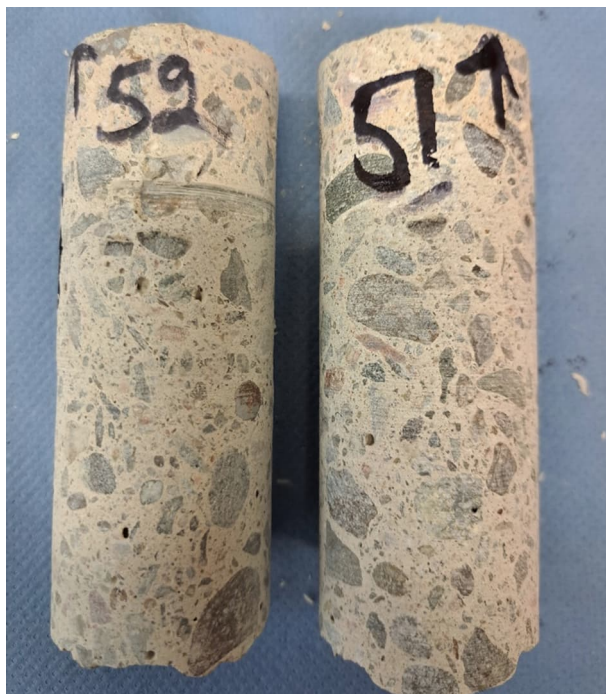
Kuvat 92 a ja b. Näytteet N51 ja N52 tasausaltaan ulkopinnasta. Näytteen ulkopinnassa on pinnoite. Näytteiden betonissa tai betonin raudoitteessa ei havaittu silmämääräisesti viitteitä vaurioitumisesta. Betonin ulkopinnassa on silmämääräisesti arvioituna karbonatisoitunut alue, jonka syvyys on noin 30 mm.

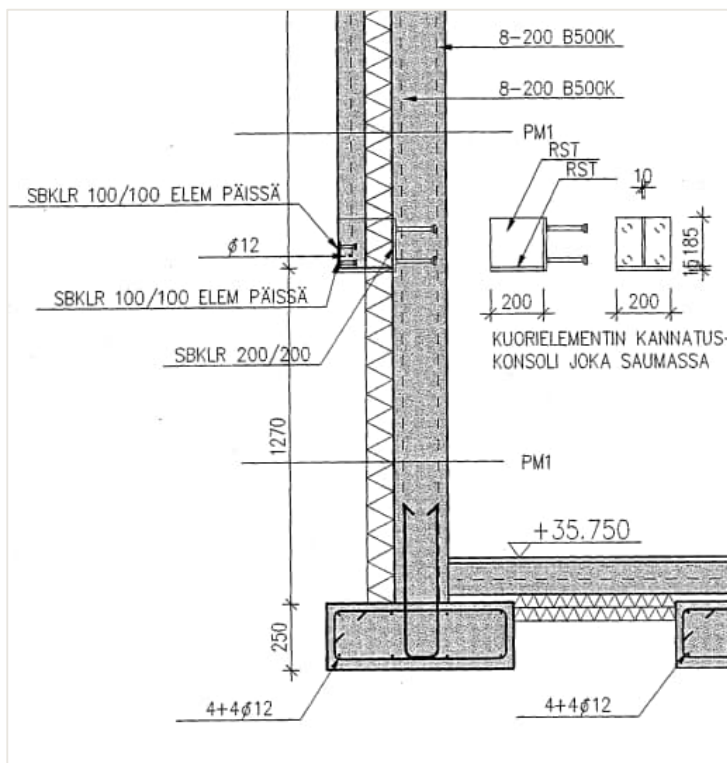
Kuva 93. Ulkoseinän rakenne (Leikkaus A-A, RAK107, 31.8.2004).

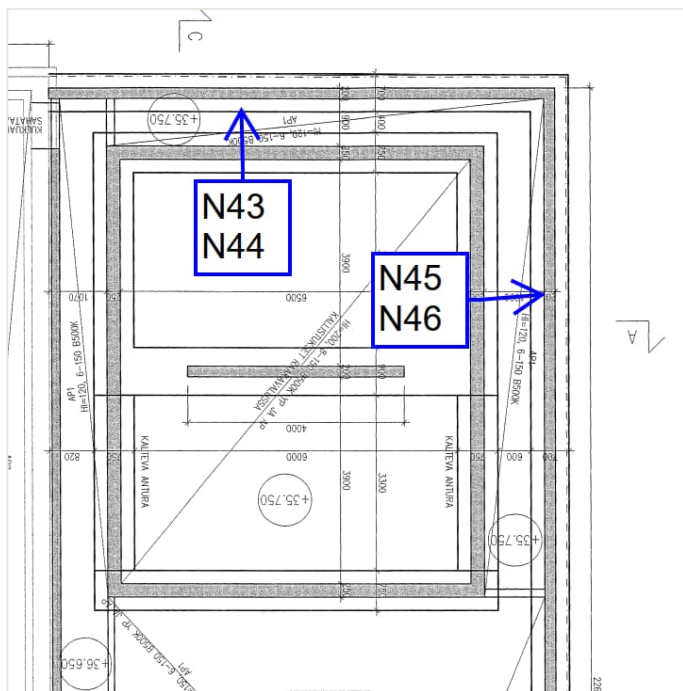
Kuva 95. Maanvastaisista seinistä otettujen poralieriönäytteiden sijainnit.

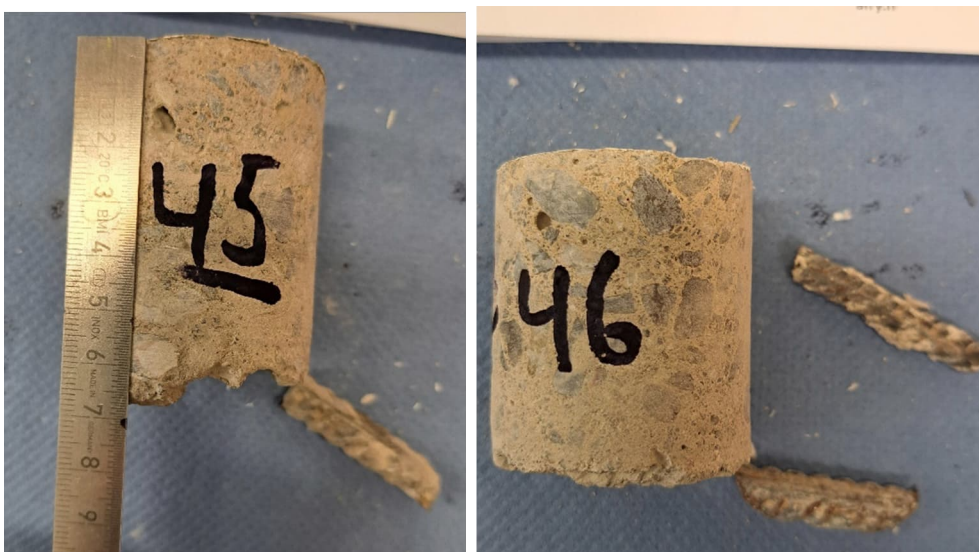
Kuvat 96 a ja b. Näytteet N45 ja N46 maanvastaisesta seinästä. Näytteissä raudoitteet sijaitsevat noin 60 mm:n syvyydellä rakenteen ulkopinnasta, murtopinnalla. Näytteiden betonissa tai betonin raudoitteessa ei havaittu silmämääräisesti viitteitä vaurioitumisesta.
