## Tutkimusselostus

Kokemäen uimahalli

Haitta-ainetutkimus

30.9.2024

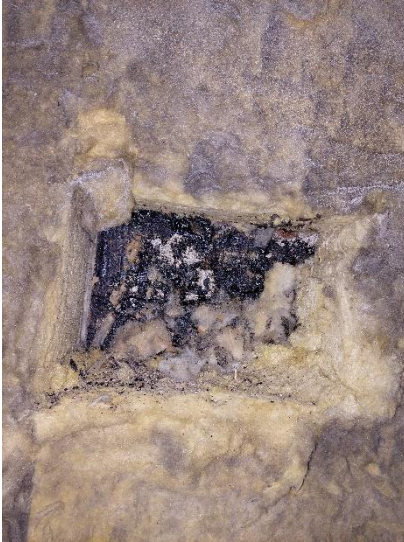
Kuva 13. **Näyte ASB14 + PAH** (Kellarin seinän bitumisively) ei sisällä asbestia, eikä sen PAH-yhdistepitoisuudet ylitä vaarallisen jätteen raja-arvoja

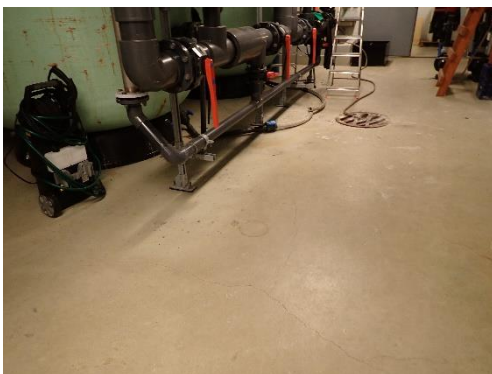
Kuva 14. Yleiskuva kellaritiloista. Pintamateriaalit ovat vuodelta 2005.

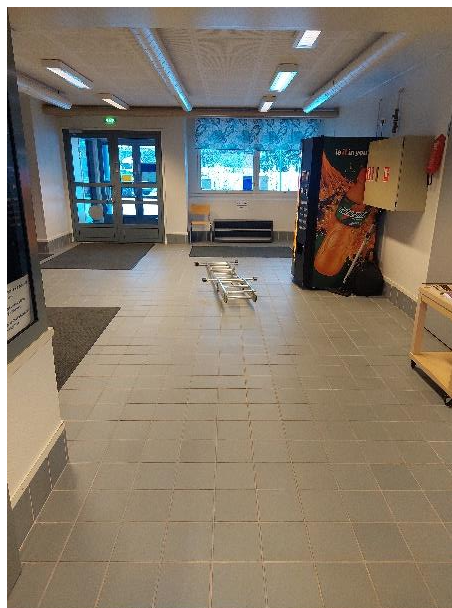
Kuva 15. Yleiskuva 1. kerroksen aulatilasta. Pintamateriaalit ovat vuodelta 2005.

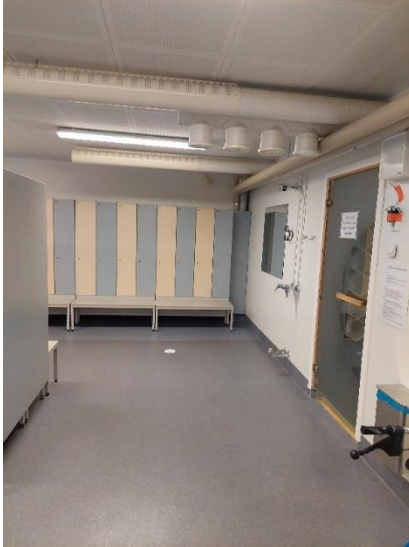
Kuva 16. Yleiskuva pukutiloista. Pintamateriaalit ovat vuodelta 2005.

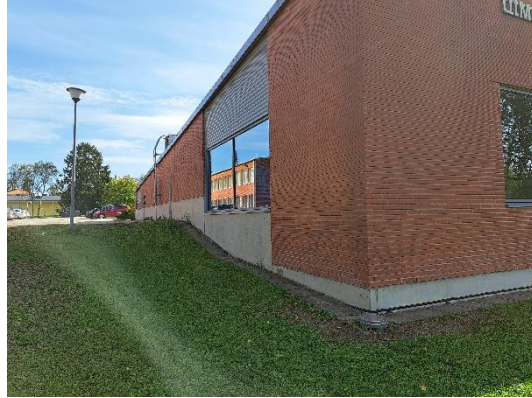
Kuva 17. Yleiskuva julkisivusta. Julkisivuverhous ja ulkoseinän lämmöeristeet on uusittu vuonna 2005.

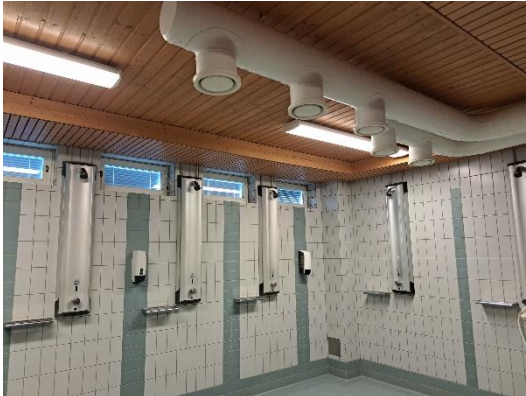
Kuva 18. Yleiskuva pesutiloista. Pintamateriaalit ovat vuodelta 2005.

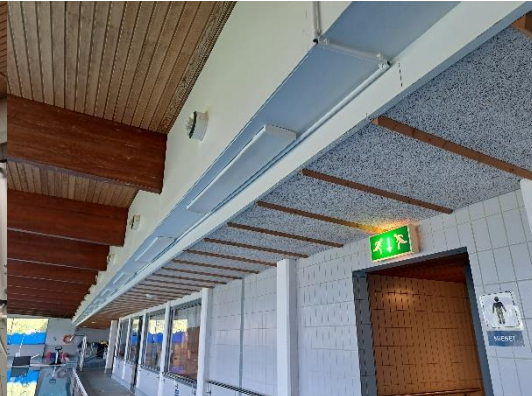
Kuva 19. Yleiskuva käytävältä. Pintamateriaalit ovat vuodelta 2005.

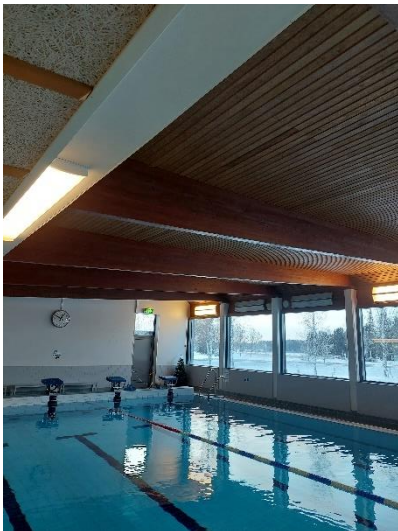
Kuva 20. Yleiskuva allasosastolta. Pintamateriaalit ovat vuodelta 2005.

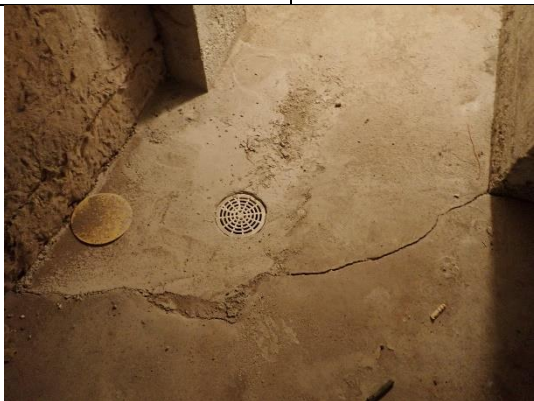
| Avaus ja materiaalinäyte | Tila / huoneselite |
|---|---|
| Ei otettu materiaalinäytteitä | Rakenne sisäpinnasta lueteltuna: <ul style="list-style-type: none"> <li>• pinnoite</li> <li>• betonilaatta 150 mm</li> <li>• hiekka</li> </ul> |
| Rakenneavaus tehtiin vanhan osan alapohjaan (kellari). Rakenne tarkastettiin porareian kautta (16 mm halkaisija). Rakenne vastasi lähtötiedoissa ollutta rakennetyyppiä. | |

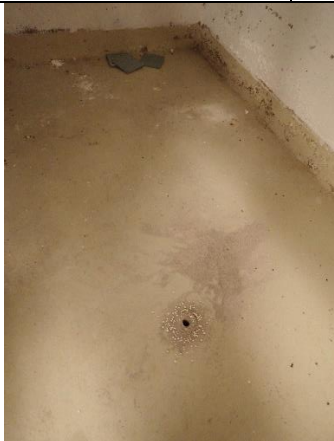
| Avaus ja materiaalinäyte | Tila / huoneselite |
|---|---|
| Ei otettu materiaalinäytteitä | Rakenne sisäpinnasta lueteltuna: <ul style="list-style-type: none"> <li>• pinnoite</li> <li>• betonilaatta 330 mm</li> <li>• EPS-eriste</li> <li>• maa</li> </ul> |
| Rakenneavaus tehtiin lisäosan alapohjaan (kellari). Rakenne tarkastettiin porareian kautta (16 mm halkaisija). Rakenne vastasi lähtötiedoissa ollutta rakennetyyppiä. | |

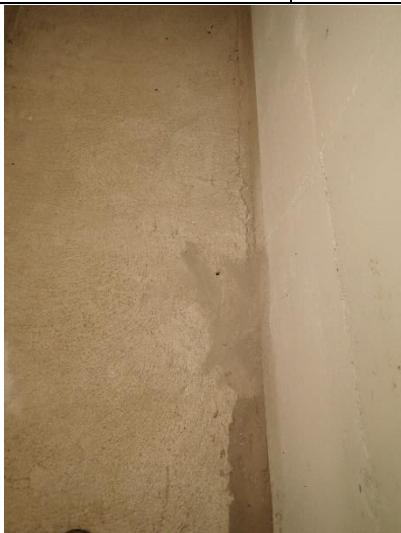
| Avaus ja materiaalinäyte | Tila / huoneselite |
|---|---|
| Ei otettu materiaalinäytteitä | Rakenne sisäpinnasta lueteltuna: <ul style="list-style-type: none"> <li>• betonilaatta &gt;350 mm</li> <li>• poranterän pituus loppui, ei päästy laatan läpi (todennäköisesti poraus anturan kohdalla)</li> </ul> |
| Rakenneavaus tehtiin lisäosan alapohjaan (kellari), tasausaltaan ympäri menevälle huoltokäytävälle. Rakenne tarkastettiin porareian kautta (16 mm halkaisija). | |

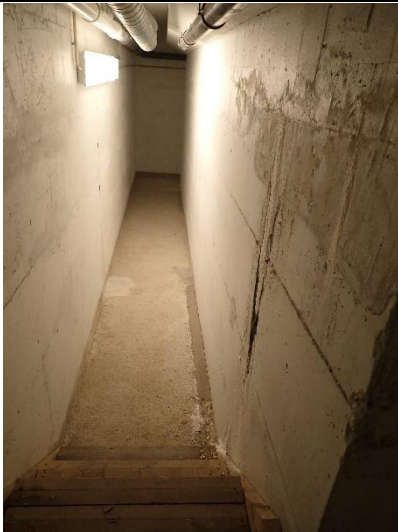
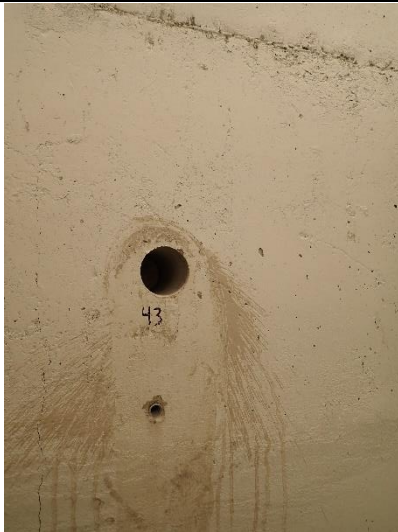
| Avaus ja materiaalinäyte | Tila / huoneselite |
|---|---|
| Ei otettu materiaalinäytteitä | Rakenne sisäpinnasta lueteltuna: <ul style="list-style-type: none"> <li>• pinnoite</li> <li>• betoni, pisin rakenneporaus n. 150 mm</li> <li>• avausta ei jatkettu (vesieristettä ei haluttu rikkoa)</li> </ul> |
| Rakenteeseen ei tehty rakenneavauksia rakenteen läpi. Rakenne todennäköisesti vastaa suunnitelmien mukaista rakennetta. | |

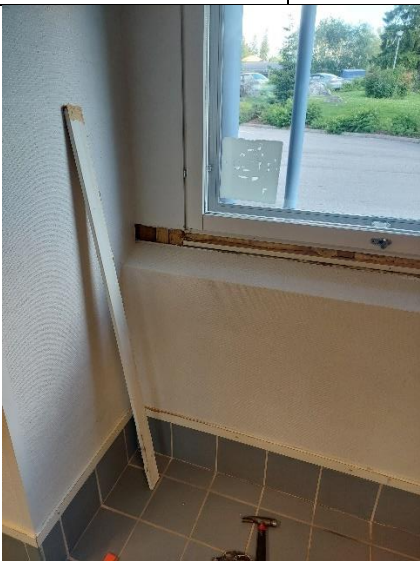
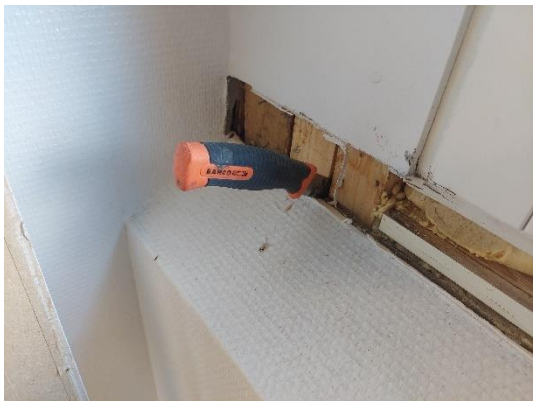
| Avaus ja materiaalinäyte | Tila / huoneselite |
|---|---|
| Ei otettu materiaalinäytteitä | Rakenne sisäpinnasta lueteltuna: <ul style="list-style-type: none"> <li>• kuitusementtilevy</li> <li>• pystyrunko, tiivistetty polyuretaanilla</li> </ul> |

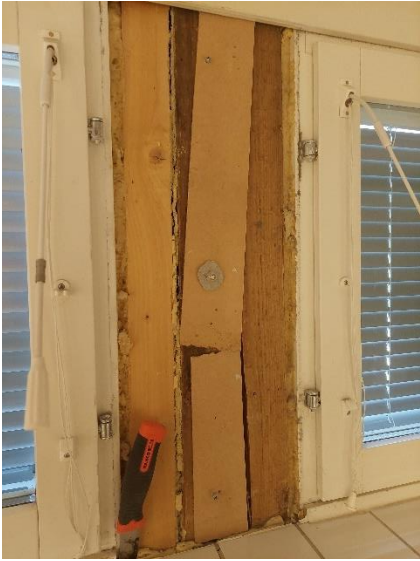
| Avaus ja materiaalinäyte | Tila / huoneselite |
|---|---|
| <b>US3</b> | <b>113 Pukuhuone, naiset</b> |

| Avaus ja materiaalinäyte | Tila / huoneselite |
|---|---|
| Ei otettu materiaalinäytteitä | Rakenne sisäpinnasta lueteltuna: <ul style="list-style-type: none"> <li>• kuitusementtilevy</li> <li>• pystyrunko, tiivistetty polyuretaanilla</li> </ul> |

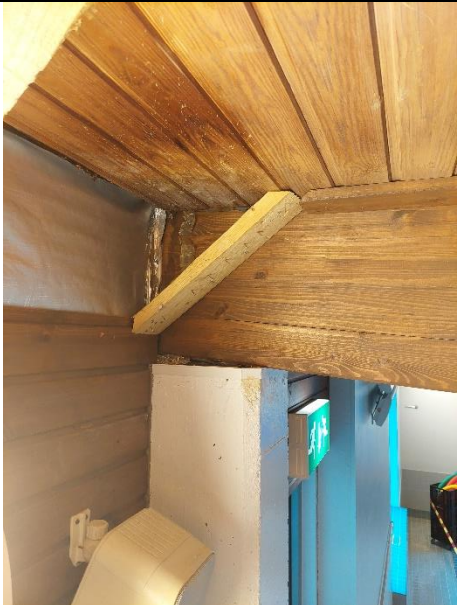
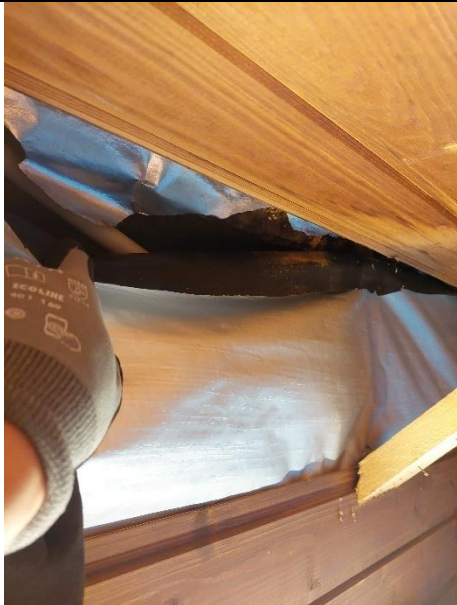
| Avaus ja materiaalinäyte | Tila / huoneselite |
|---|---|
| Ei otettu materiaalinäytteitä | Rakenne sisäpinnasta lueteltuna: <ul style="list-style-type: none"> <li>• puupaneeli</li> <li>• koolaus 100 x 50 mm</li> <li>• höyrynsulkumuovi (epätiivis)</li> <li>• runko + mineraalivilla 150 mm</li> <li>• tuulensuoja, puukuitulevy</li> <li>• ilmaväli</li> <li>• julkisivuverhous, profiilipelti</li> </ul> |
| Rakenneavaus tehtiin allastilan yläpohja-ulkoseinäliittymään. | |

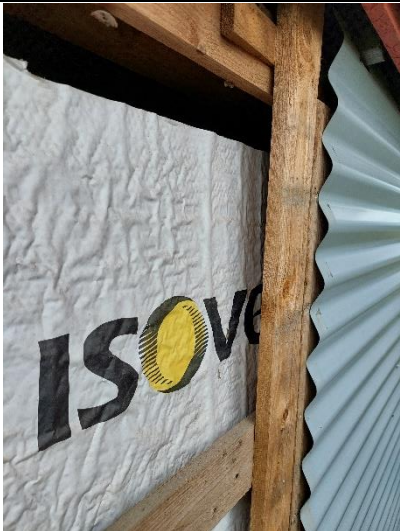
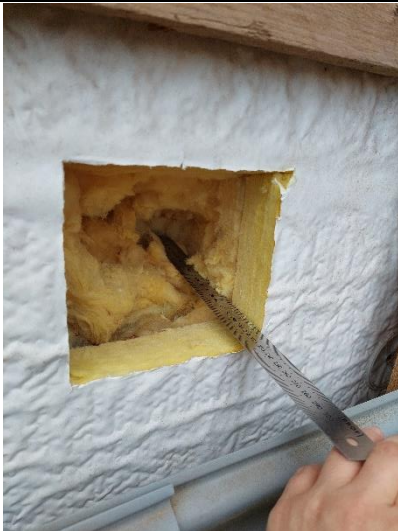
| Avaus ja materiaalinäyte | Tila / huoneselite |
|---|---|
| Ei otettu materiaalinäytteitä | Rakenne ulkopinnasta lueteltuna: <ul style="list-style-type: none"> <li>• profiilipelti</li> <li>• ristiinkoolaus, 2 x 22 x 100 mm</li> <li>• tuulensuojavilla, noin 50 mm</li> <li>• mineraalivilla, noin 170 mm</li> <li>• sisäkuori/yläpohjan tuuletusväli</li> </ul> |
| Rakenneavaus tehtiin seinän yläosaan yläpohjan läheisyyteen. | |

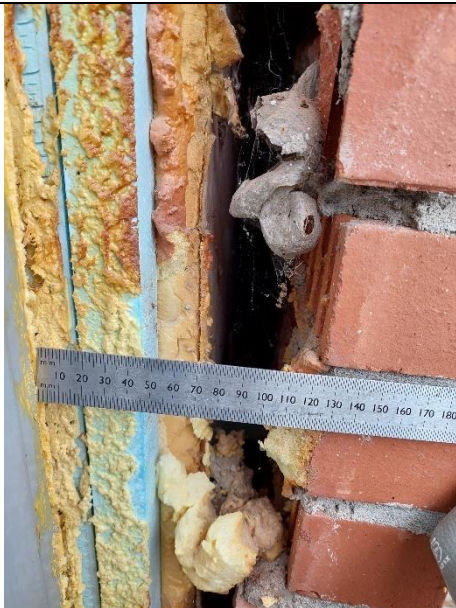
| Avaus ja materiaalinäyte | Tila / huoneselite |
|---|---|
| Ei otettu materiaalinäytteitä | Rakenne ulkopinnasta lueteltuna: <ul style="list-style-type: none"> <li>• tiilimuuraus</li> <li>• tuuletusväli, 40 mm</li> <li>• lämmöneriste (ei avattu pidemmälle)</li> </ul> |
| Rakenneavaus tehtiin oviaukon vierelle suojapellitys irrottamalla. | |

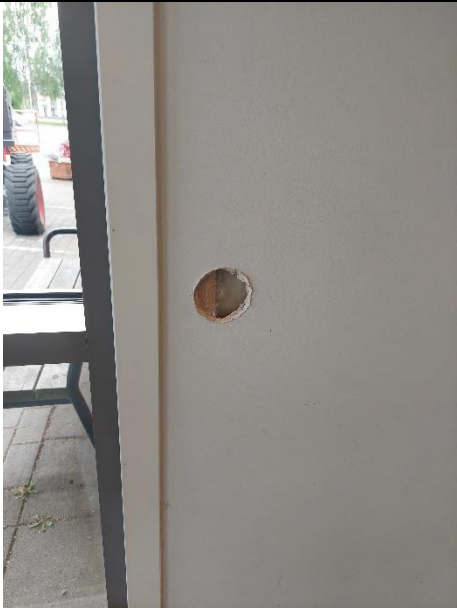
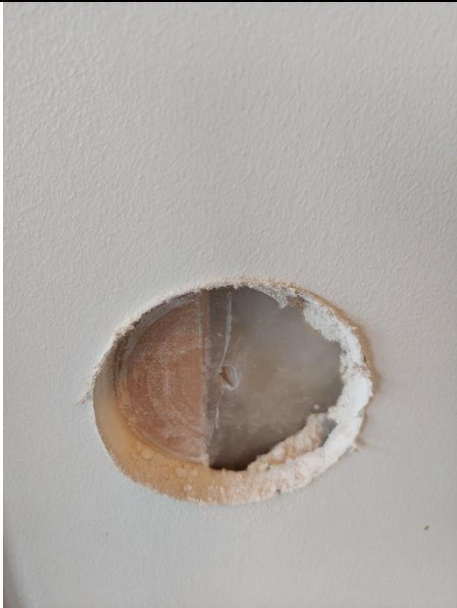
| Avaus ja materiaalinäyte | Tila / huoneselite |
|---|---|
| Ei otettu materiaalinäytteitä | Rakenne sisäpinnasta lueteltuna: <ul style="list-style-type: none"> <li>• kipsilevy</li> <li>• höyrynsulkumuovi</li> <li>• lämmöneriste, noin 180 mm (ei avattu pidemmälle)</li> </ul> |
| Rakenneavaus tehtiin tuulikaapin seinään rasiaporalla. | |

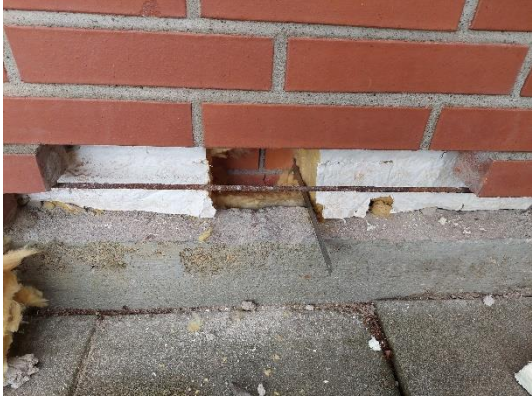
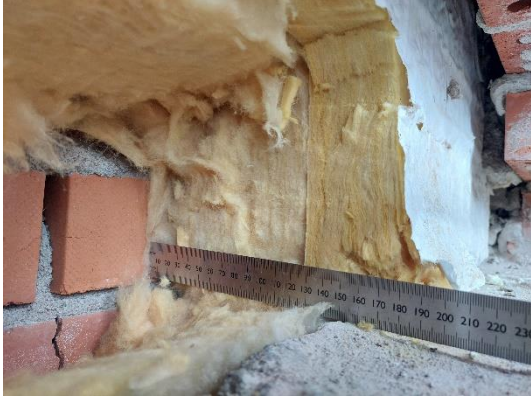
| Avaus ja materiaalinäyte | Tila / huoneselite |
|---|---|
| Ei otettu materiaalinäytteitä | Rakenne ulkopinnasta lueteltuna: <ul style="list-style-type: none"> <li>• 80 mm, punatiili</li> <li>• ~30 mm, ilmaväli</li> <li>• 50 mm, tuulensuojavilla</li> <li>• 125 mm, mineraalivilla</li> <li>• punatiili</li> </ul> |

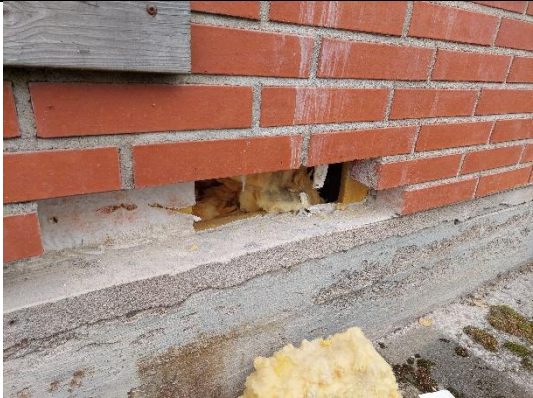
| Avaus ja materiaalinäyte | Tila / huoneselite |
|---|---|
| <b>US11</b><br>Materiaalinäytteet (2 kpl) mikrobianalyysiin seinän alaosaan. | <b>113 Pukuhuone, naiset</b><br>Rakenne ulkopinnasta lueteltuna: <ul style="list-style-type: none"> <li>• 80 mm, punatiili</li> <li>• ~30 mm, ilmaväli</li> <li>• 50 mm, tuulensuojavilla</li> <li>• 125 mm, mineraalivilla</li> <li>• punatiili</li> </ul> |

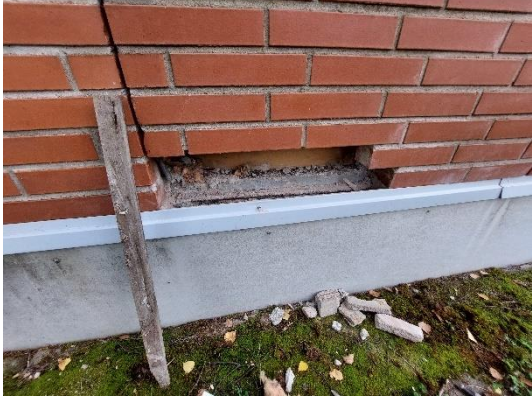
| Avaus ja materiaalinäyte | Tila / huoneselite |
|---|---|
| <b>US13</b> | <b>125 Allasosasto</b> |

| Avaus ja materiaalinäyte | Tila / huoneselite |
|---|---|
| Ei materiaalinäytteitä. | Rakenne ulkopinnasta lueteltuna: <ul style="list-style-type: none"> <li>• 80 mm, punatiili</li> <li>• ~90 mm, ilmaväli</li> <li>• 30 + 50 mm, PU-levy (paperipintainen)</li> <li>• sisäkuori, betoni</li> </ul> |

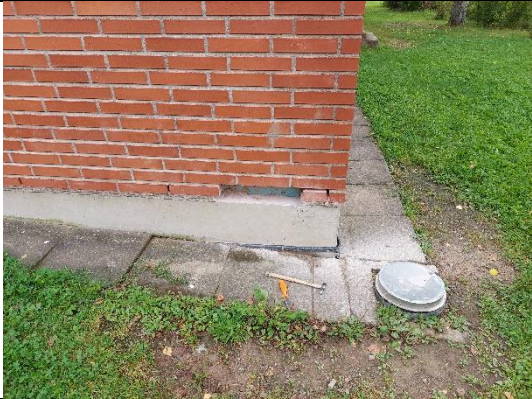
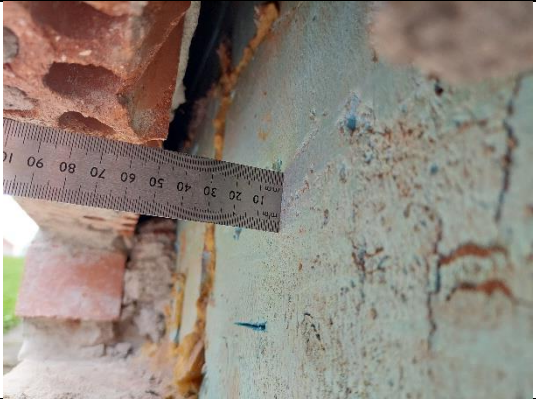
| Avaus ja materiaalinäyte | Tila / huoneselite |
|---|---|
| Ei materiaalinäytteitä. | Rakenne ulkopinnasta lueteltuna: <ul style="list-style-type: none"> <li>• 80 mm, punatiili</li> <li>• ~50 mm, ilmaväli</li> <li>• 100 mm, PU-levy</li> <li>• sisäkuori, betoni</li> </ul> |

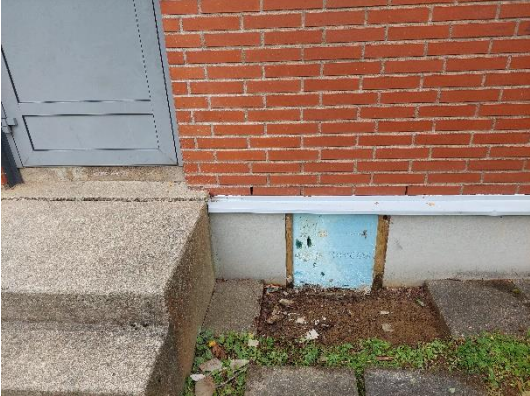
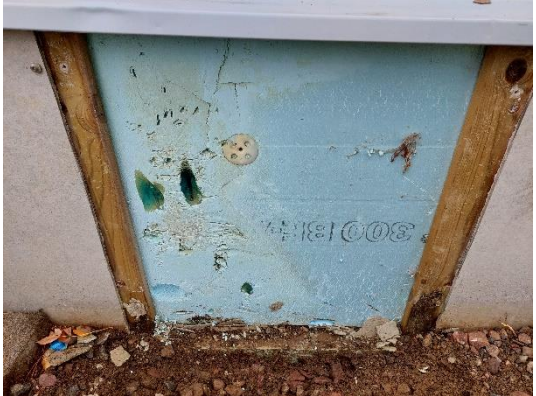
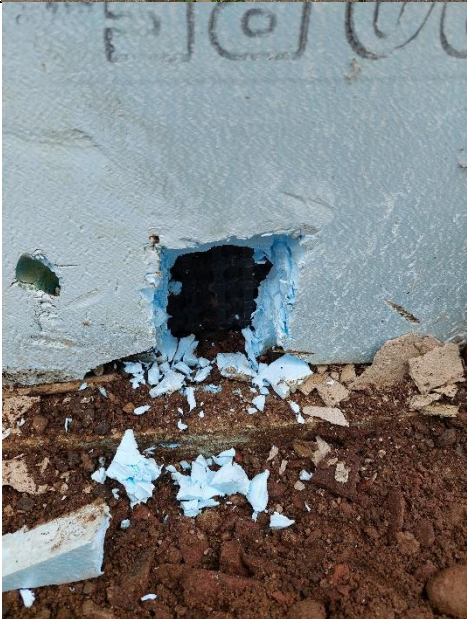
| Avaus ja materiaalinäyte | Tila / huoneselite |
|---|---|
| <b>US15</b> | <b>125 Allasosasto</b> |

| Avaus ja materiaalinäyte | Tila / huoneselite |
|---|---|
| Ei materiaalinäytteitä. | Rakenne ulkopinnasta lueteltuna: <ul style="list-style-type: none"> <li>• kuitusementtilevy</li> <li>• 22 mm, pystykoolaus</li> <li>• 2 x 30 mm, PU-levy</li> <li>• patolevy (ei avattu pidemmälle)</li> </ul> |

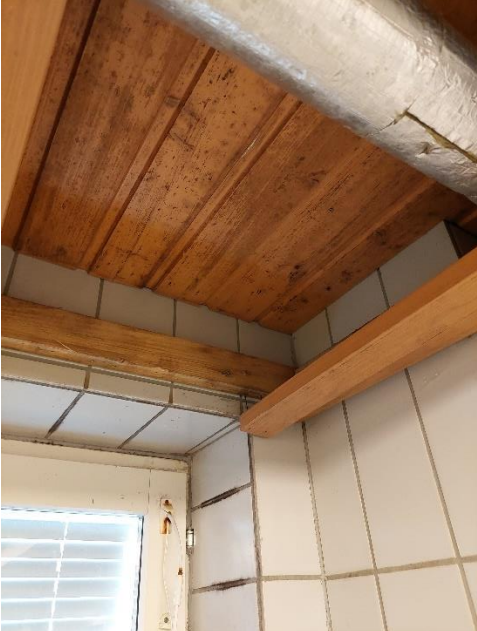
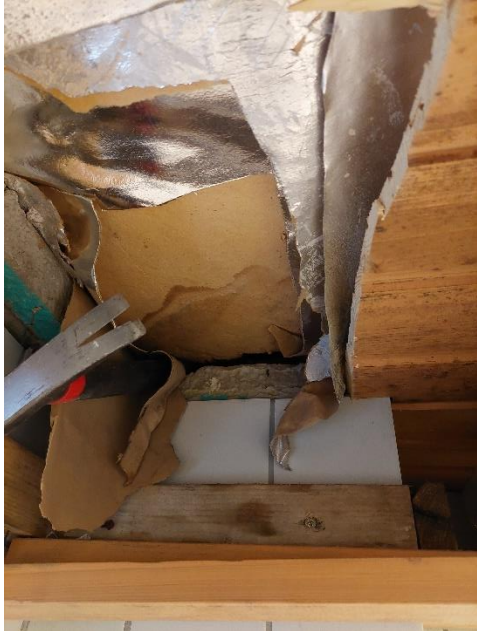
| Avas ja materiaalinäyte | Tila / huoneselite |
|---|---|
| Ei otettu materiaalinäytteitä | Rakenne sisäpinnasta lueteltuna: <ul style="list-style-type: none"> <li>• puurimoitus</li> <li>• koolaus 25 x 50 mm</li> <li>• ilmaväli 70 mm</li> <li>• paneeli (ilmeisesti alkuperäinen)</li> <li>• alumiinipaperi x 3</li> <li>• puukuitulevy</li> <li>• lämmöneriste &gt; 300 mm</li> </ul> |

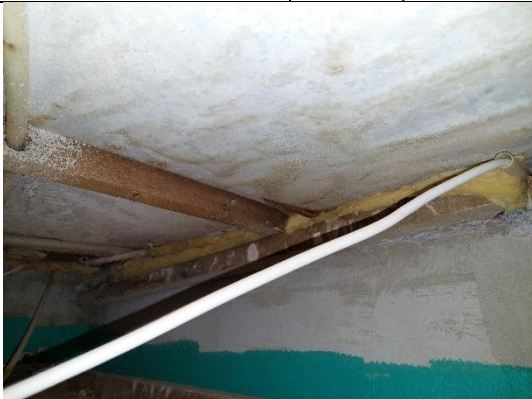
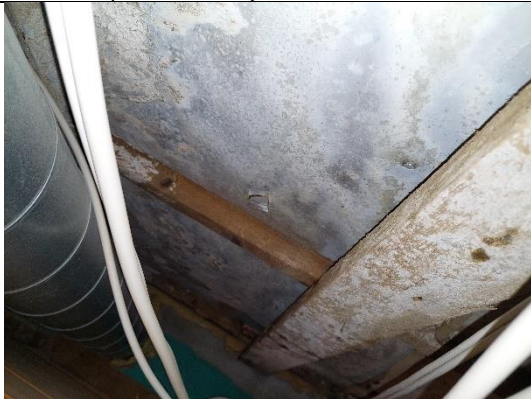
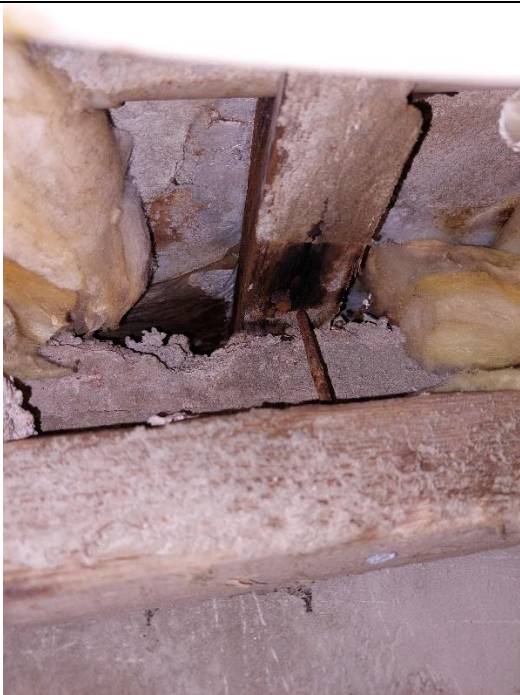
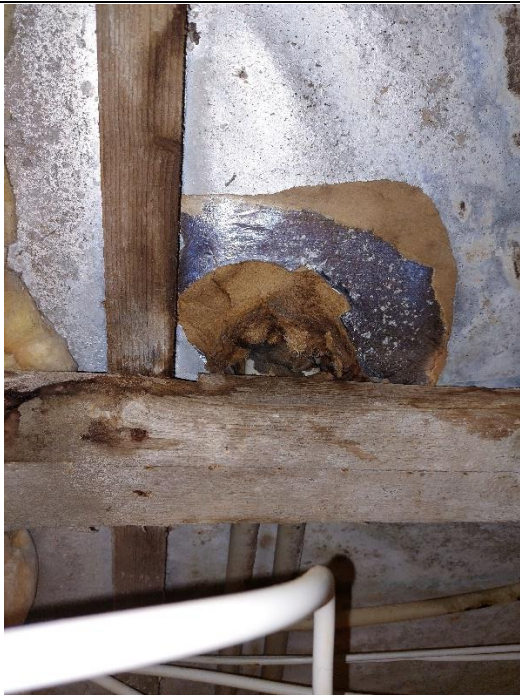
| Avaus ja materiaalinäyte | Tila / huoneselite |
|---|---|
| Ei otettu materiaalinäytettä | Rakenne sisäpinnasta lueteltuna: <ul style="list-style-type: none"> <li>• puurimoitus</li> <li>• alakaton tukirakenteet</li> <li>• ilmaväli noin 500 mm</li> <li>• alumiinipaperi</li> <li>• puukuitulevy (ei avattu pidemmälle)</li> </ul> |

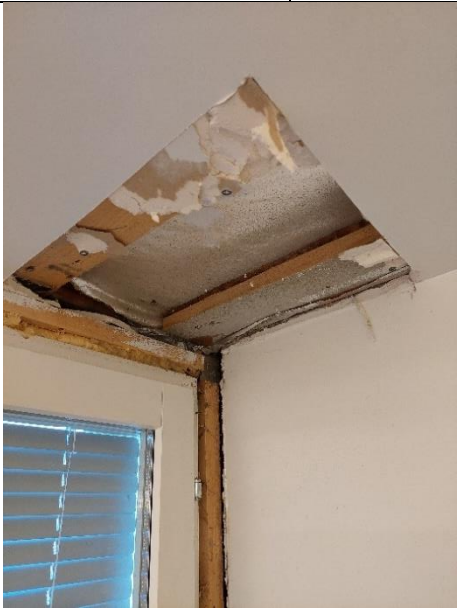
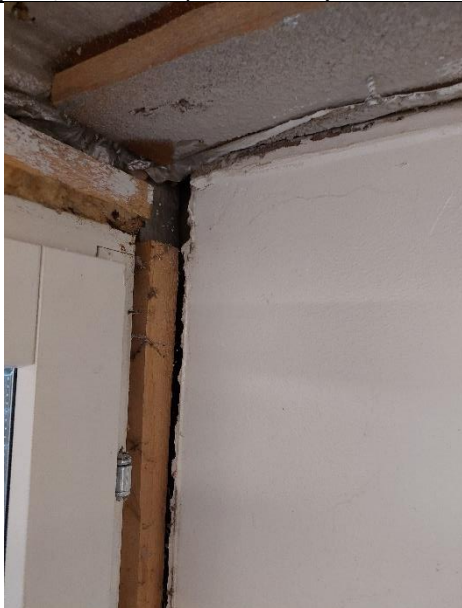
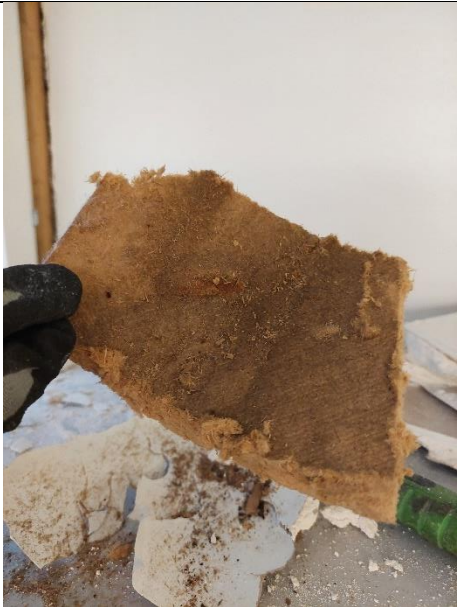
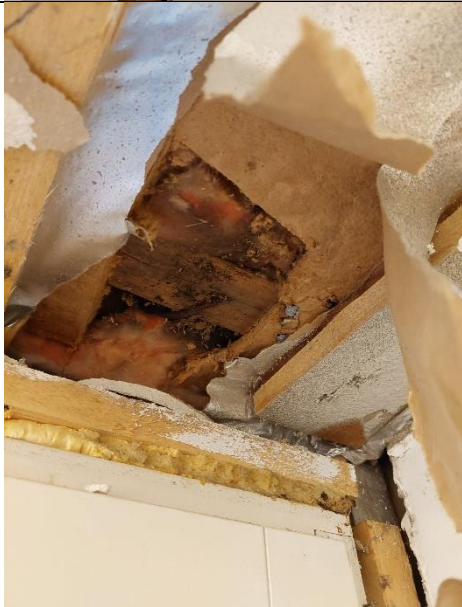
| Avaus ja materiaalinäyte | Tila / huoneselite |
|---|---|
| Ei otettu materiaalinäytettä | Rakenne sisäpinnasta lueteltuna: <ul style="list-style-type: none"> <li>• kipsilevy</li> <li>• koolaus 22 x 100 mm</li> <li>• alumiinipaperi</li> <li>• puukuitulevy</li> <li>• lämmöneriste (villa, ei avattu pidemmälle)</li> </ul> |

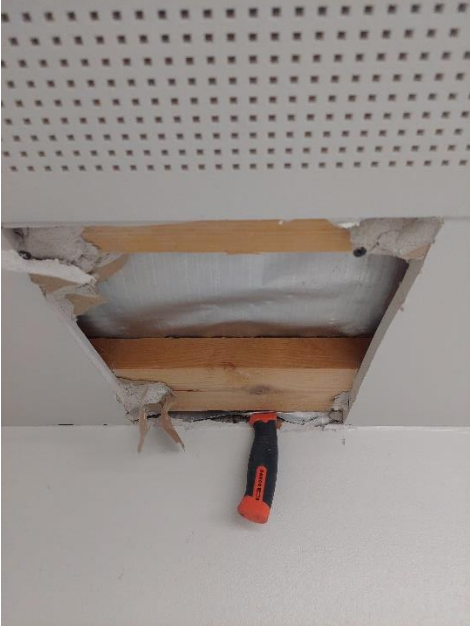
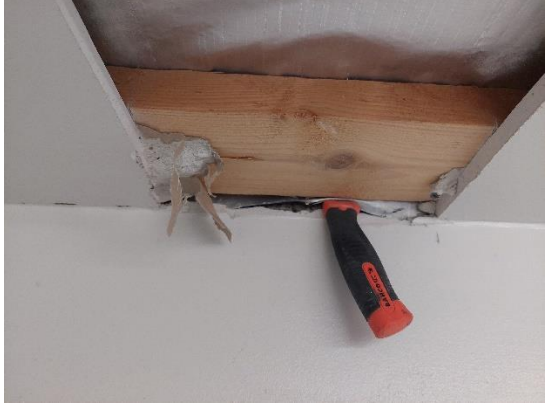
| Avaus ja materiaalinäyte | Tila / huoneselite |
|---|---|
| Ei otettu materiaalinäytettä | Rakenne sisäpinnasta lueteltuna: <ul style="list-style-type: none"> <li>• kipsilevy</li> <li>• koolaus</li> <li>• alumiinipintainen höyrynsulkumuovi (ei avattu pidemmälle)</li> </ul> |

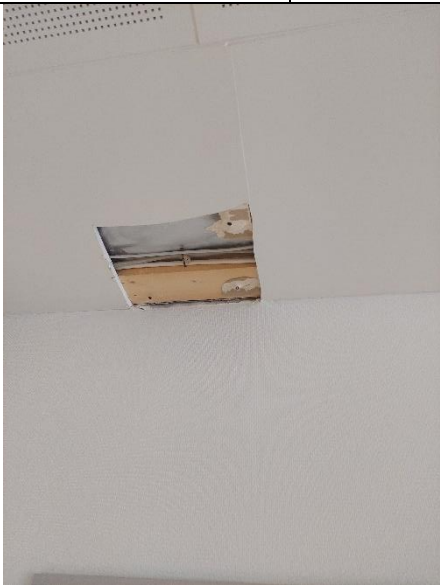
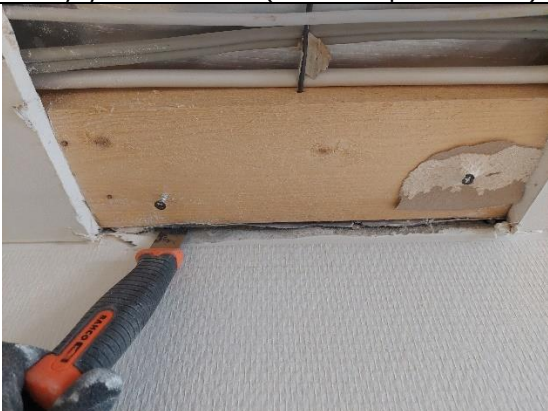
| Avaus ja materiaalinäyte | Tila / huoneselite |
|---|---|
| <b>YP6</b> | <b>113 Pukuhuone, naiset</b> |

| Avaus ja materiaalinäyte | Tila / huoneselite |
|---|---|
| Ei otettu materiaalinäytettä | Rakenne sisäpinnasta lueteltuna: <ul style="list-style-type: none"> <li>• kipsilevy</li> <li>• koolaus</li> <li>• alumiinipintainen höyrynsulkumuovi (ei avattu pidemmälle)</li> </ul> |

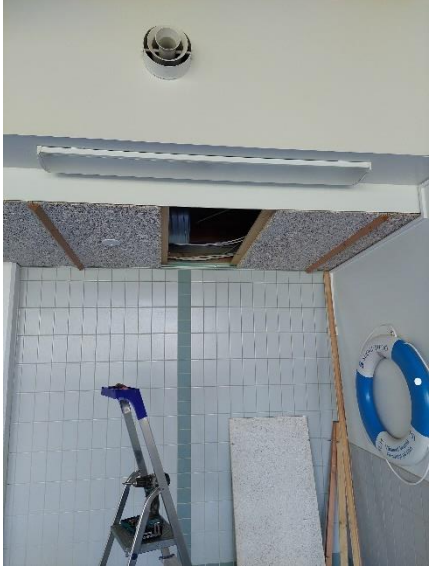
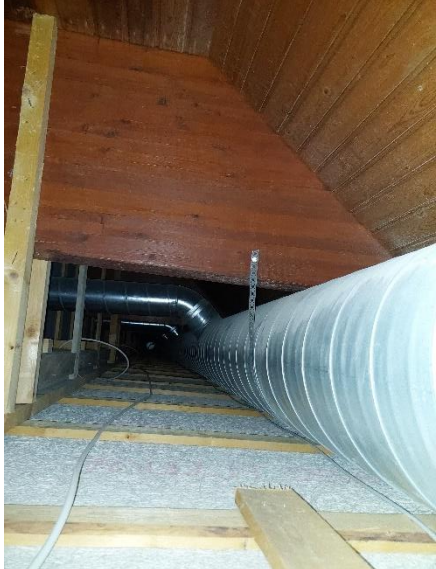
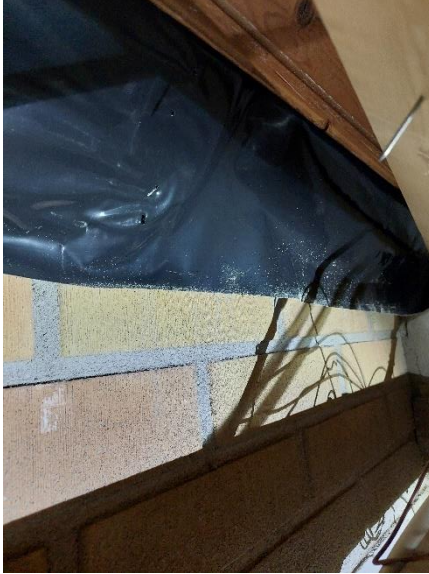
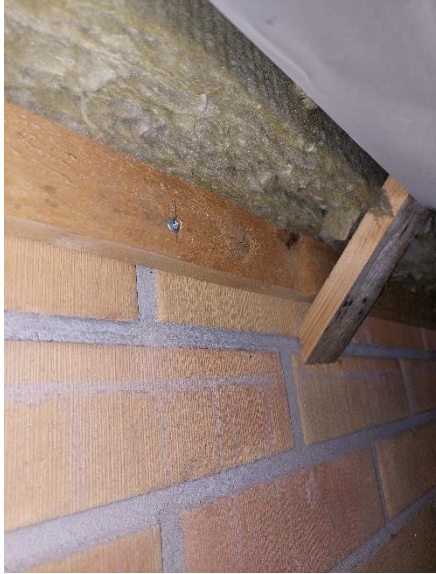
| Avaus ja materiaalinäyte | Tila / huoneselite |
|---|---|
| <b>YP7</b><br>Ei otettu materiaalinäytettä | <b>125 Allasosasto</b><br>Rakenne sisäpinnasta lueteltuna: <ul style="list-style-type: none"> <li>• sementtilastulevy (alaslasku)</li> <li>• ilmaväli (/tekniikka-asennusväli)</li> <li>• vanha panelointi</li> <li>• höyrynsulkumuovi</li> <li>• lämmöneriste (ei avattu pidemmälle)</li> </ul> |

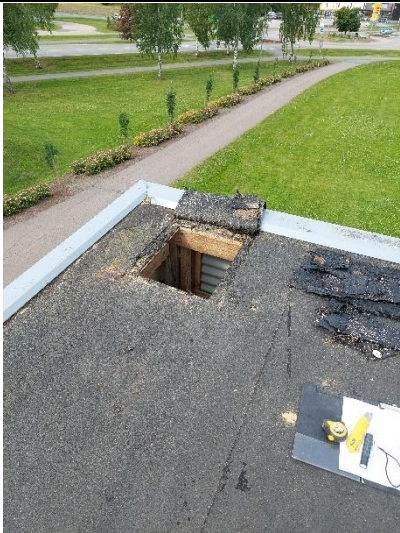
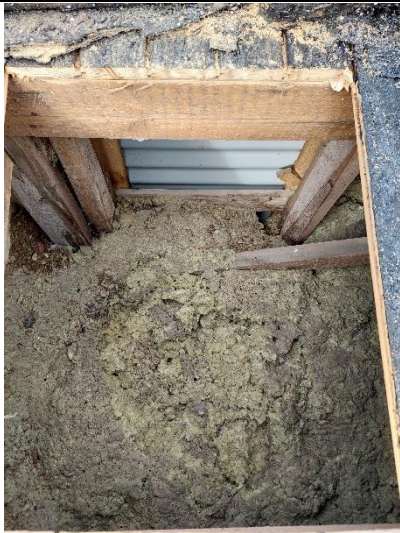
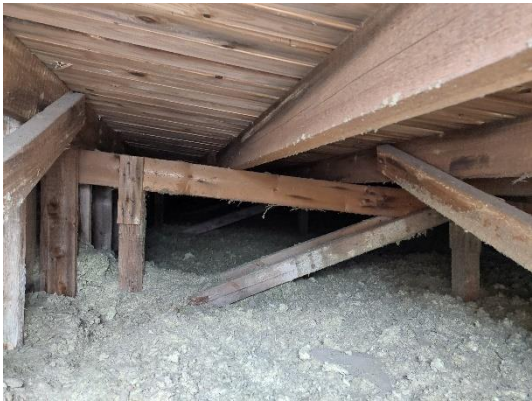
| Avaus ja materiaalinäyte | Tila / huoneselite |
|---|---|
| Ei otettu materiaalinäytettä | Rakenne ulkopinnasta lueteltuna: <ul style="list-style-type: none"> <li>• bitumikermi (heikosti kiinni)</li> <li>• ponttilauta</li> <li>• kattotuoli, 150 mm +100 mm</li> <li>• ilmaväli ~ 700 m (+ liimapuupalkit)</li> <li>• puhallusvilla ~ 300 mm</li> <li>• mineraalivilla ~ 200 mm</li> <li>• puukuitulevy</li> <li>• alumiinipaperi</li> </ul> |
