# TUTKIMUSRAPORTTI

KOKEMÄEN UIMAHALLI

LVV-PUTKISTOJEN JA SALAOJIEN  
KUNTOTUTKIMUS

4.9.2024

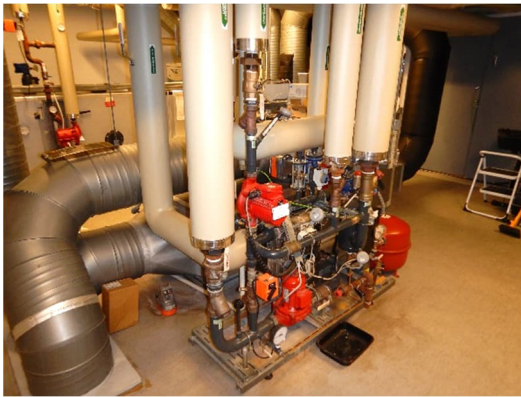
*Kuva 1. Kaukolämmön alajakokeskus va- rusteineen.*

Kaukolämmön lämmönsiirtimillä on käyttöikää jäljellä pääosin noin 1–6 vuotta. Suositellaan kaukolämmön alajakokeskusten uusimista varusteineen seuraavan 1–3 vuoden aikana muiden korjaustoimenpiteiden yhteydessä.

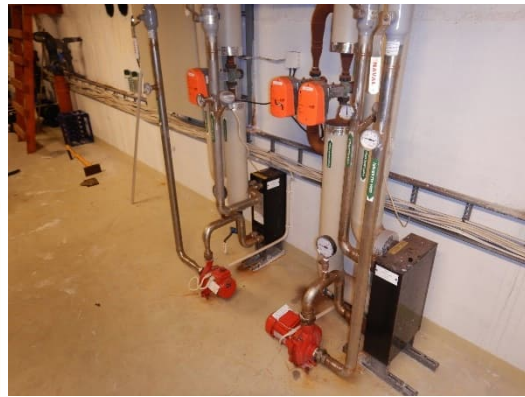
*Kuva 2. Uima-altaiden lämmönsiirtimet varusteineen.*

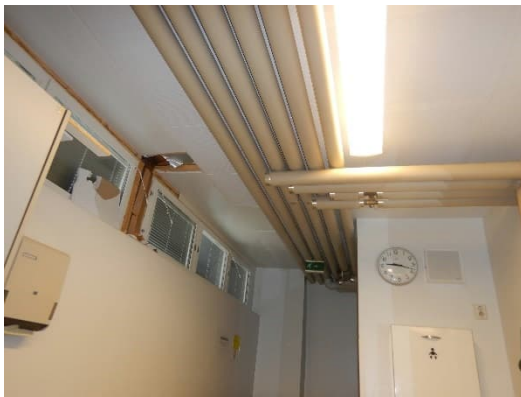
*Kuva 5. Runkojohdot ja jakotuet näkyvillä pukuhuonetiloin katon kannakkeina.*

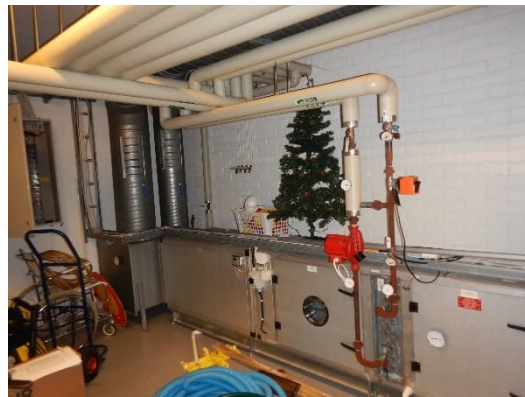
*Kuva 6. Yleiskuva teknisen tilan lämmityspotkiasennuksista.*

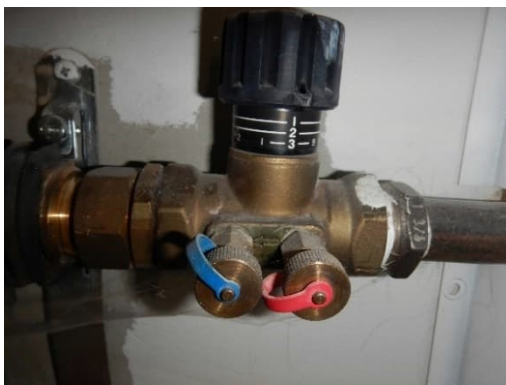
*Kuva 7. Jakotukin säätö- ja sulkuventtiili. Säätö on täysin auki.*

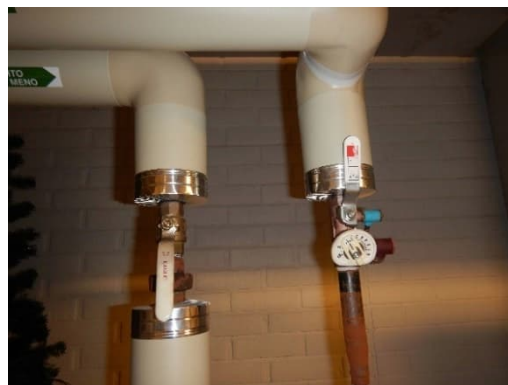
*Kuva 8. Linjasulku- ja säätöventtiilipari, virtaamat on näyttötaulun mukaan säädetty.*

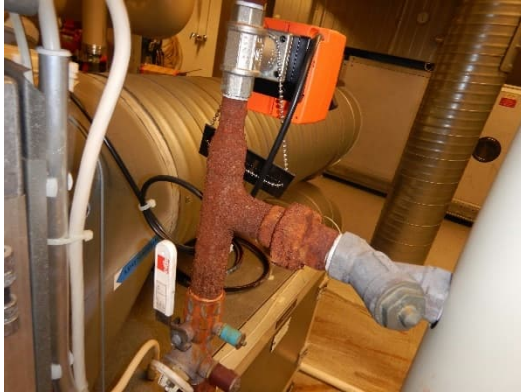
Teknisen tilan ilmanvaihtokoneiden teräsputkissa oli havaittavissa laaja-alaisesti pintaruostetta eristämättömillä osuuksilla.

*Kuva 13. Ulkopuolista korroosiota ilmanvaihdon lämmityksen teräsputkissa.*

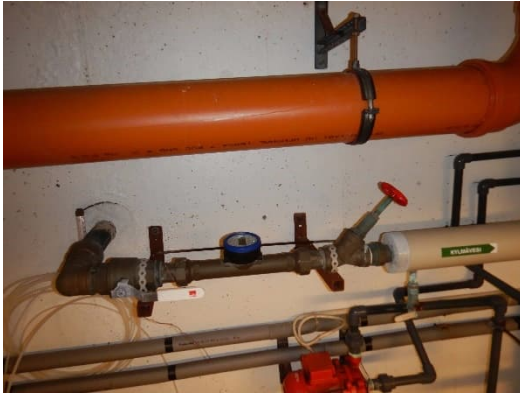
*Kuva 15. Päävesimittari sulkuineen, tonttijohto on muovia.*

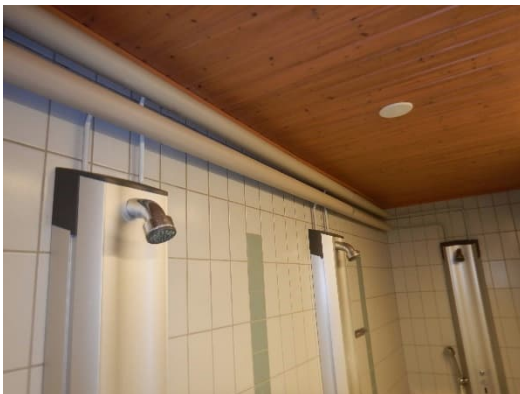
*Kuva 17. Suihkutilojen vesijohtoasennuksia, putket näkyvillä.*

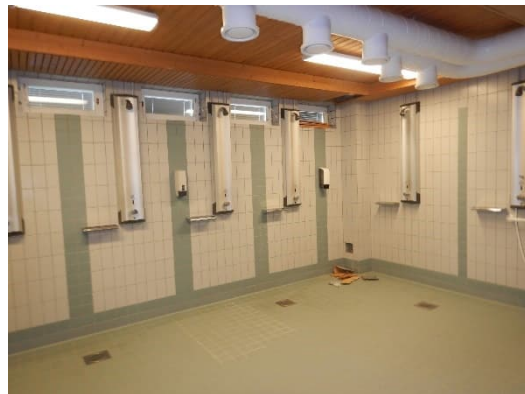
*Kuva 18. Suihkutilojen vesijohtoasennuksia, putket koteloitu kattoon.*

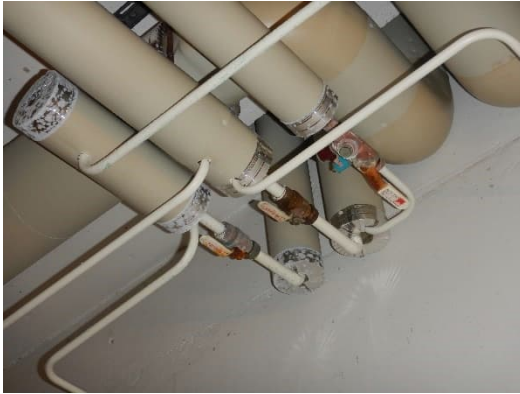
Linjasulku- ja säätöventtiilit tarkastettiin otantana silmämääräisesti. Venttiilit ovat pääasiassa peruskorjausvuodelta 2005 olevia pallo- ja kertasäätöventtiileitä. Linjasäätöventtiilit ovat osittain täysin auki.

*Kuva 19. Linjasulku- ja säätöventtiili-ryhmä.*

Käyttövesiverkoston linjasulku- ja säätöventtiilit suositellaan uusittavaksi ja kiertoveden virtaamat säädettäväksi seuraavan 1–3 vuoden aikana.

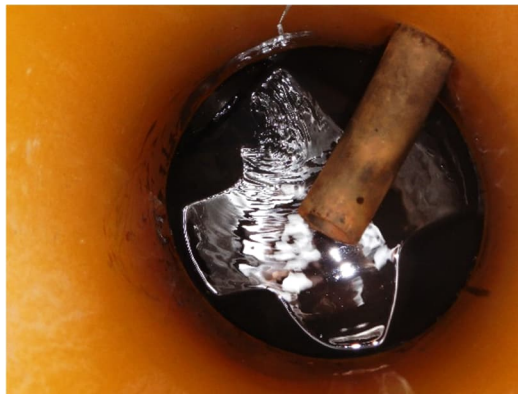
*Kuva 27. Kaivon jvtk1 pohjakourussa seisoo vesi.*

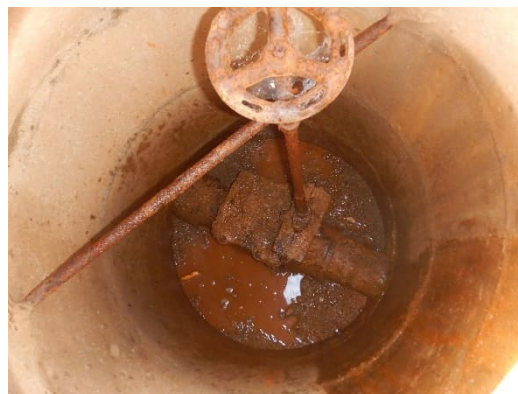
Pysäköintialueen päädyssä havaittiin kolme vanhaa betonirengaskaivoa, joiden käyttötarkoitus ei selvinnyt. Kaivoja ei ole merkitty vuoden 2005 peruskorjauksen piirustuksiin. Yhdessä kaivossa on vanha valurautainen sulkuventtiili. Kaivot ovat mahdollisesti alkuperäisiä ja niiden nykyisestä käyttötarkoituksesta ei ollut tutkijalla tietoa. Uima-altaan huoltotunnelissa ei havaittu lähteviä viemäreitä kaivojen suuntaa. Ei voida kuitenkaan sulkea pois, voivatko viemärit tulla kaivoihin huoltotunnelin lattialaatan alapuolelta tai ovatko kaivoihin liitetyt viemärit esimerkiksi uima-altaiden tyhjennysviemäreitä.

*Kuva 29. Kaivot ovat betonirengaskaivoja, yhdessä kaivossa on valurautainen sulkuventtiili.*

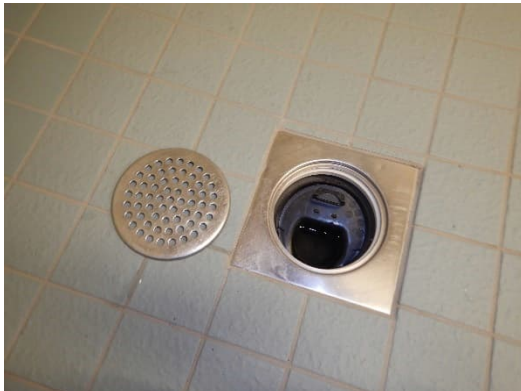
*Kuva 31. Yleiskuva suihkutilan lattiakaivosta.*

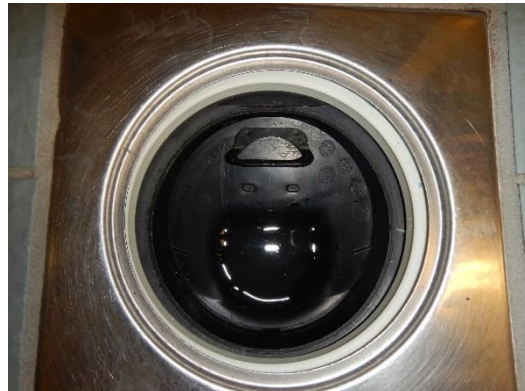
Pesutilojen lattiakaivot ovat vuonna 2005 uusittuja hajulukollisia muovikaivoja. Suihkutiloissa kannet ovat terästä ja pukuhuoneissa muovia. Kaivot ovat silmämääräisesti arvioituna hyvässä kunnossa. Osassa kaivoja hajulukot olivat huonosti kiinni, joka mahdollistaa viemärikaasujen pääsyn sisäilmaan.

*Kuva 32. Lattiakaivot ovat uusittuja hajulukollisia muovikaivoja.*

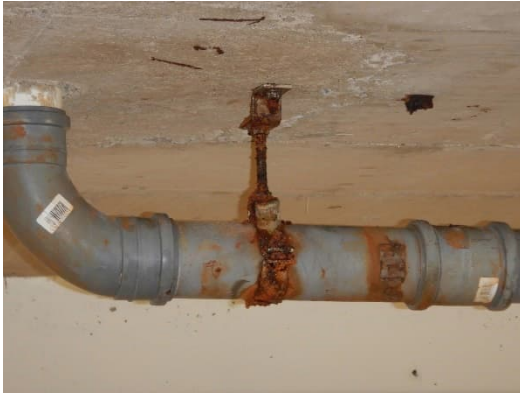
Viemäreiden kannakkeissa havaittiin voimakasta korroosiota tasausallastilassa. Myös pohjarunkoviemäri on voimakkaasti haalistunut johtuen todennäköisesti tasausaltaan olosuhteista.

*Kuva 33. Voimakasta korroosiota viemärin kannakkeessa.*

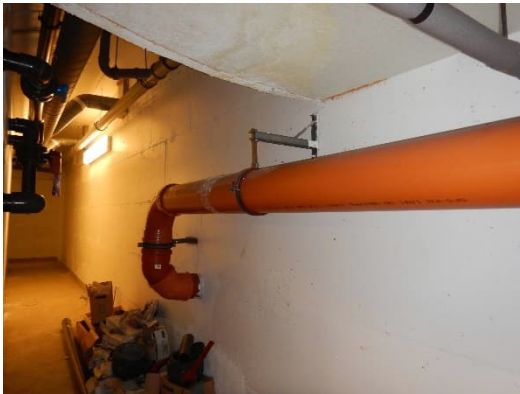
*Kuva 35. Pohjarunkoviemäri kellaritilan seinällä.*

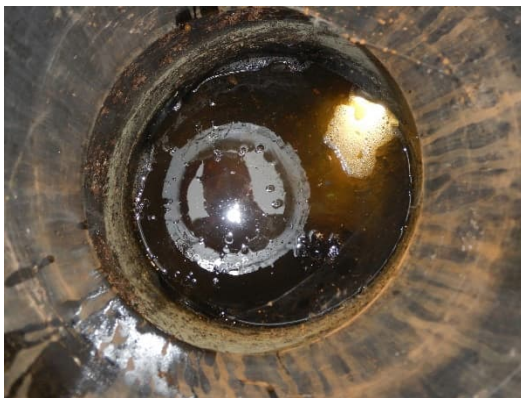
*Kuva 37. Sadevesikaivot ovat uusittuja muovikaivoja, svtk1*

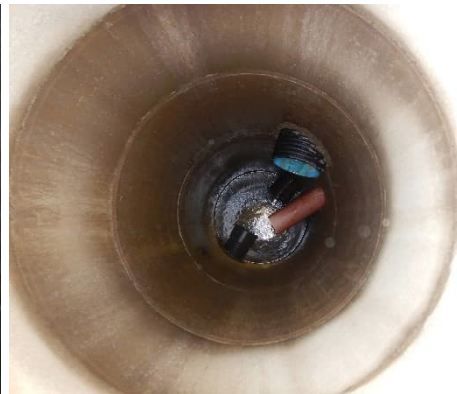
*Kuva 40. Kaivo svtk5. Tähän laskee uimahallin suunnalta 3 viemäriä. Yksi viemäri tulee koulun suunnalta.*

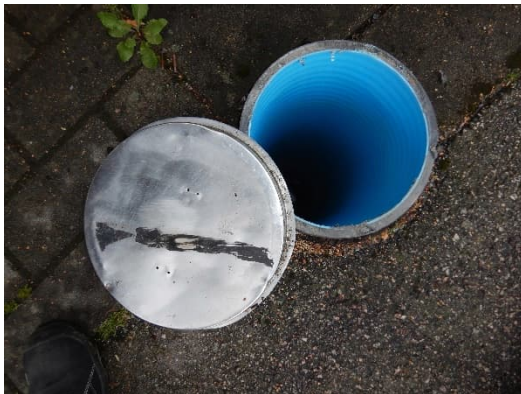
Salaojakaivot ovat muovikaivoja ja kannet ovat ruuvein kiinnitettyjä peltikansia, ruuvit ovat ruostuneet. Kaivon sok4 runko on vääntynyt maan paineesta. Kellarissa sijaitsevaan salaojakaivoon on johdettu uima-allaslaitteiston viemäriputki.

*Kuva 45. Yleiskuva salaojakaivosta ja kannesta.*

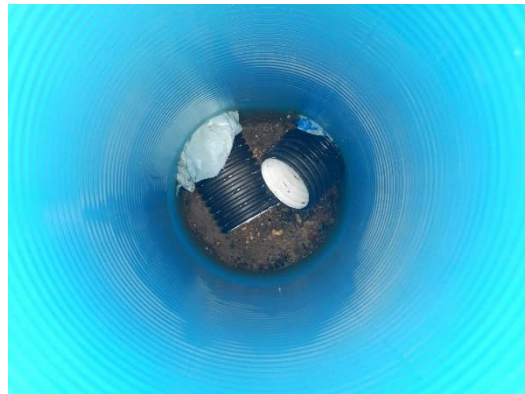
*Kuva 46. Kaivot ja salaojat ovat muovia.*

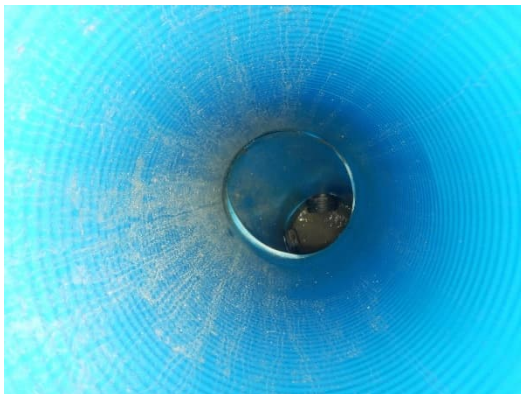
*Kuva 47. Salaojakaivon runko on vääntynyt/vinossa, sok4.*

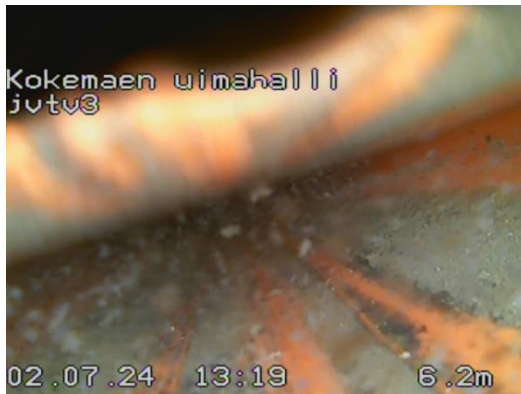
Kuva 3. Lievää painuman aiheuttamaa vesitäyttöä.

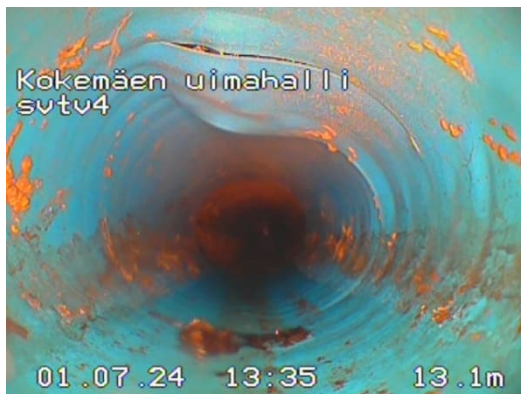
Kuva 15. Sisään painuma viemäri- n yläpinnassa.

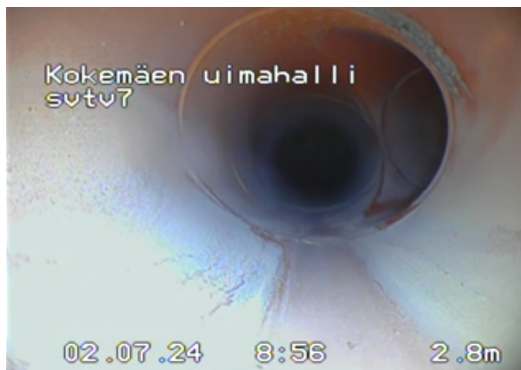
Kuva 21. Kellarista laskeva sadevesiviemäri, tasausaltaiden ylivuoto.
