# Uima-allaslaitteiston kuntoarvio

## Kokemäen uimahalli

### Vedenkäsittelylaitteiden kuntokatselmus, 17.6.2024

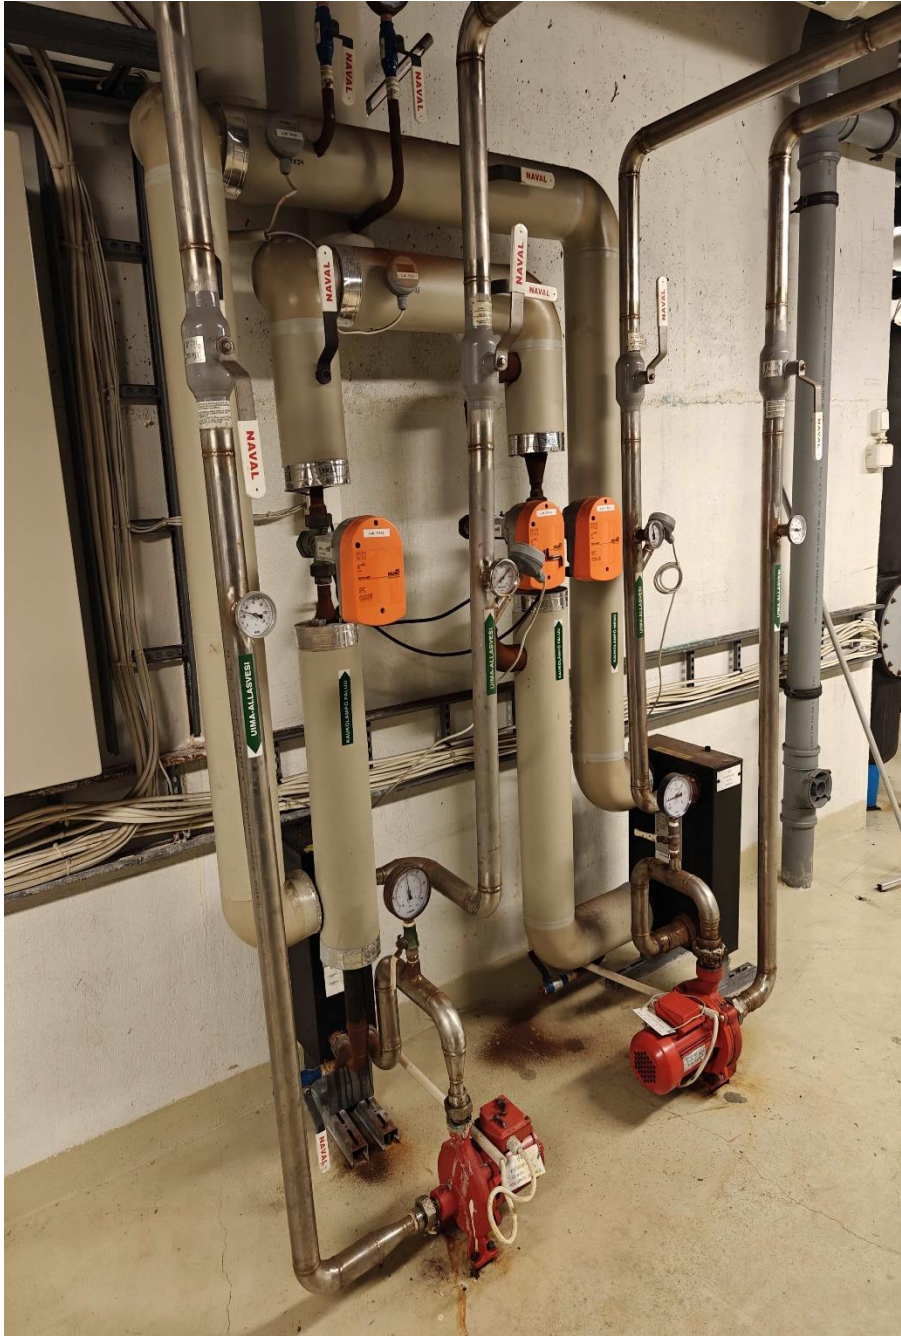
Lämmönsiirtimen putkistot ovat HST materiaalia ja hyväkuntoiset

Kiinteistöautomaatiossa on ollut ajoittaisia ongelmia lämmityksen ohjauksessa/säädöissä

Ei tarvetta vedenkäsittelyjärjestelmään tehtäville toimenpiteille tässä vaiheessa, mutta kiinteistöautomaatio on tarkastettava tältä osin

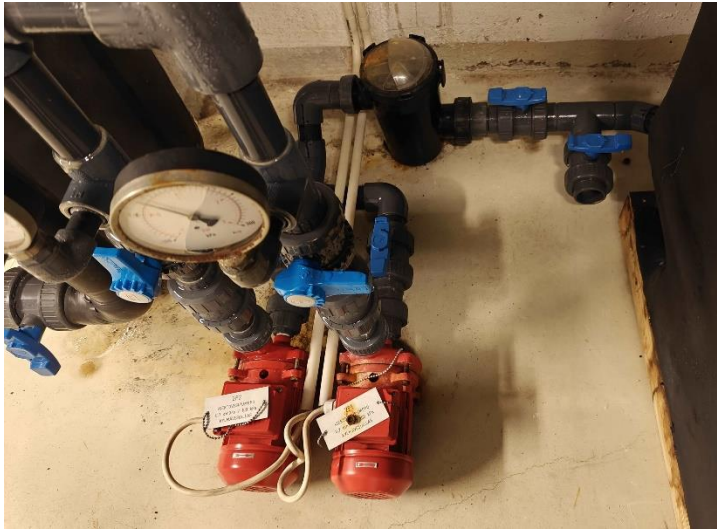
2 kpl Kolmeks AP-15/2, 0,25 kW

Pumput ovat hyväkuntoisia

Pumpuista toinen on uusittu 2022
