# TUTKIMUSRAPORTTI

KOKEMÄEN UIMAHALLI

LVV-PUTKISTOJEN JA SALAOJIEN  
KUNTOTUTKIMUS

4.9.2024

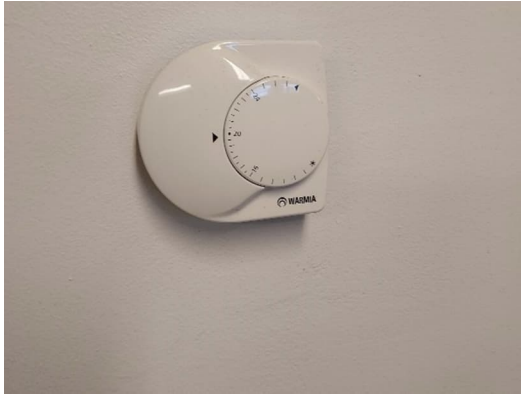
*Kuva 9. Lattialämmityksen termostaatti.*

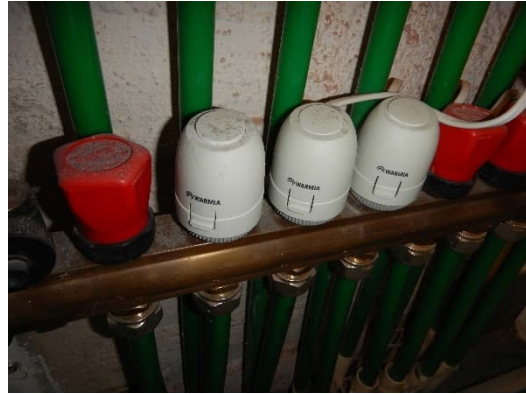
*Kuva 10. Jakotukin toimilaitteita.*

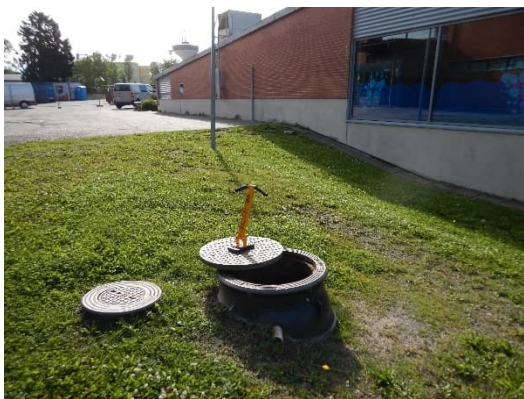
*Kuva 22. Jätevesipumppaamon sijainti.*

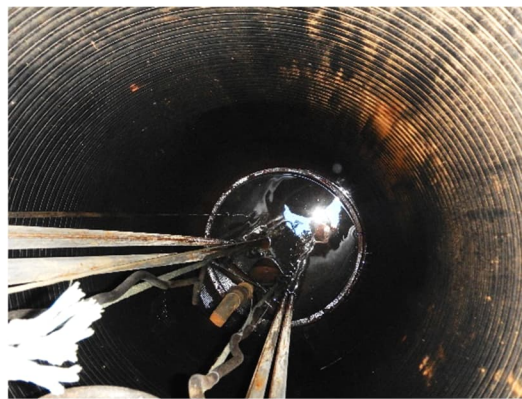
*Kuva 23. Yleiskuva pumppaamosta.*

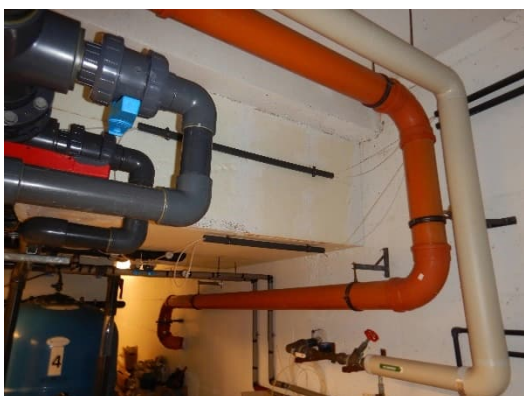
*Kuva 24. Pohjarunkoviemäri näkyvissä kellarikerroksessa.*

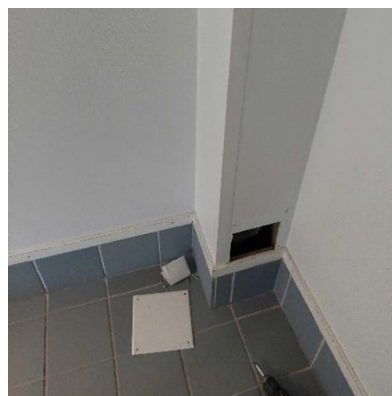
*Kuva 25. Tuuletusviemäri nousee ylös kotelon sisällä.*

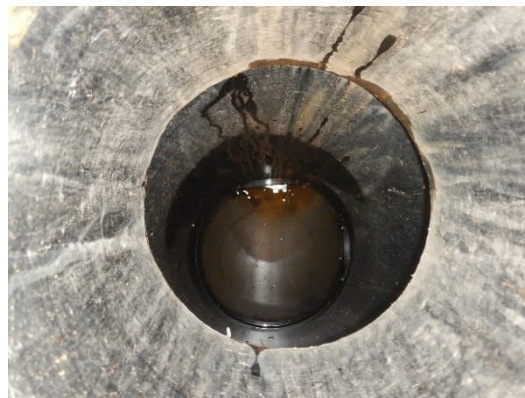
*Kuva 38. Kaivo svtk2.*

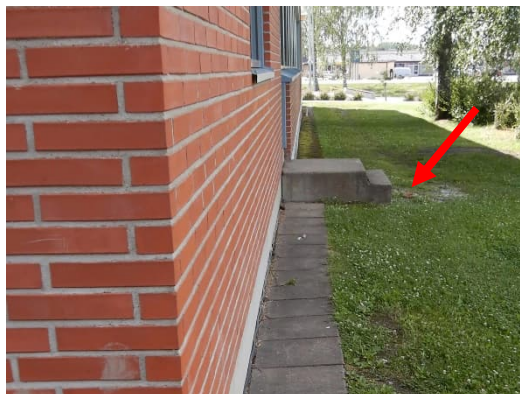
*Kuva 44. Tarkastusputki, jonka käyttö-tarkoitus ei selvinnyt, ei kansistoa.*

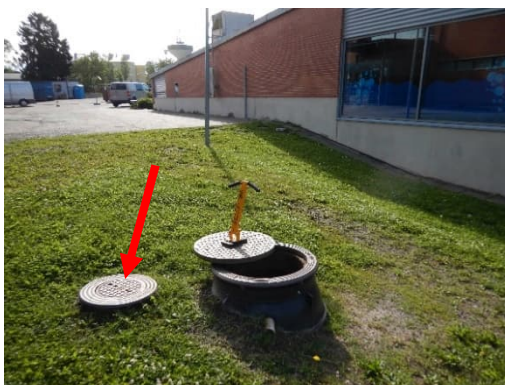
Perusvesikaivo sijaitsee jätevesipumppaamon vieressä ja se on varustettu havaintojen perusteella pallopadotusventtiilillä. Purkavassa viemärissä on huuhteluputki, josta ei pääse kuvaamaan viemäriä. Perusvesikaivo purkaa todennäköisesti kaivoon svtk5, jossa viemärin lähtö oli tukossa (svtv9).

*Kuva 49. Perusvesikaivon sijainti jätevesipumppaamon vieressä.*
